Besiktningssprotokoll

Anticimex Försäkringsbesiktning i samarbete med Fastighetsbyrån

Fastighetsbeteckning: Råane 1:11	
Fastighetsadress: Råane 282	
Postnummer: 45191	Ort: Uddevalla

Besiktningdatum: 2024-11-11	Protokollnummer: 68647421
Temperatur: 8 °C	Väderlek: Mulet
Tekniker: Tommy Pettersson	
E-post: tommy.pettersson@anticimex.se	
Kontor: Uddevalla	
Närvarande: Ägare närvarande vid uppstart

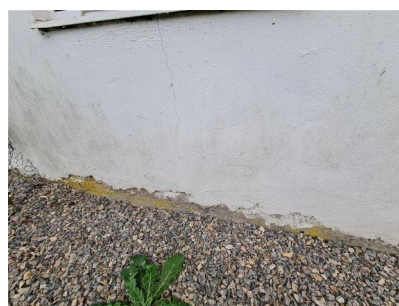
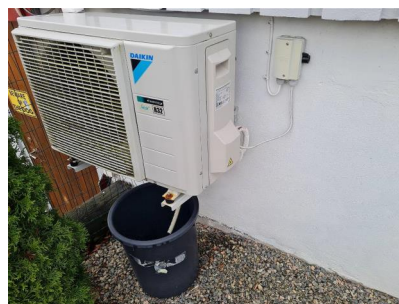
Utvändigt / Sockel

Fuktuppsug och sprickor finns på sockeln.

Kondensvatten från luftvärmepumpens utedel leds till uppställt kärl

Noterade brister medför risk för att fukt/frost tränger in i anslutande konstruktioner, vilket i sin tur kan leda till fuktrelaterade skador.

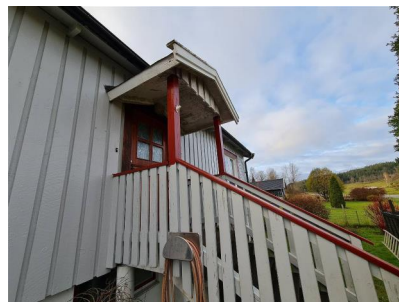
Utvändigt / Farstuvist

Farstuvistens träkonstruktioner har fukt/rötskador.

Hängrännor saknas, takpapp är äldre.

För att undvika följskador kan rötskadade träkonstruktioner bytas ut och montera hängrännor.

Rekommenderas att utföras vid framtida planerat förebyggande underhåll.

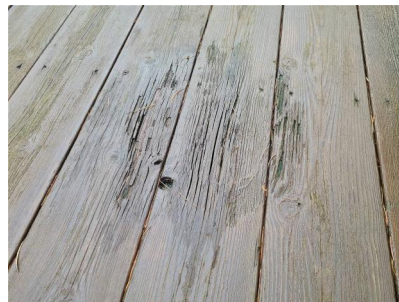
Utvändigt / Altan

Altanens trallgolv, räcke och yttre träkonstruktioner har mindre rötskador.

Taktäckningen under trallgolv kunde inte besiktigas i sin helhet då tät skruvad trallen döljer takets yta.

För att undvika följskador kan rötskadad träkonstruktion byts ut.

Vi rekommenderar att vid framtida planerade renoveringar demontera trätrallen och för att underlätta framtida kontroll/åtgärd, dela upp trallen i mindre sektioner.

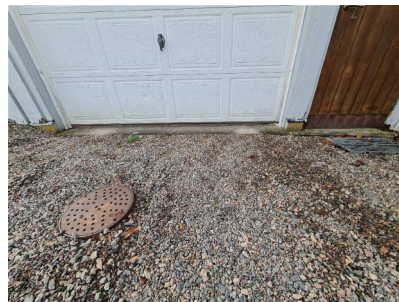
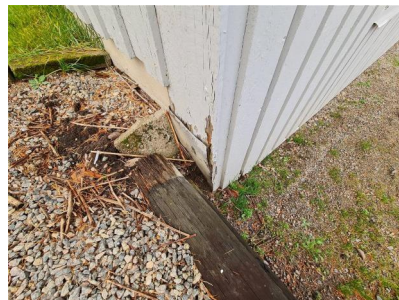
Utvändigt / Fasad

Fasadbeklädnaden i anslutning till garageport/dörr och ytterhörn längs sydvästra gaveln.

För att undvika följskador kan rötskadad träpanel bytas ut.

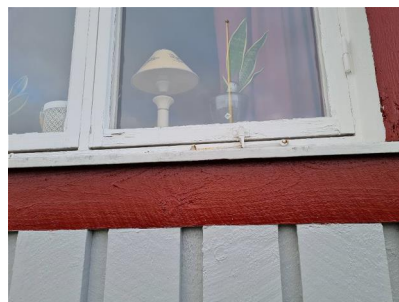
Utvändigt / Fönster

2-glas kopplade fönster har färgsläpp och torrspäckor.
För att öka livslängden på fönster rekommenderas målning och underhåll.

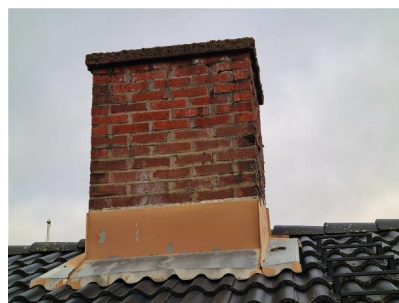
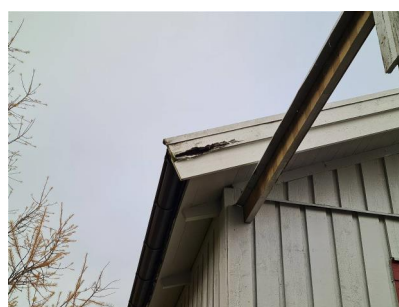
Utvändigt / Tak

Murstocken ovan tak saknar väderskydd (plåtning). Begynnande frost/vittring noterades längs ytterhörn.

Vilket har föranlett till fuktfläckar längs murstock och underlagstaknockvind.

Vindskivor längs sydvästra gaveln har rötskador.

Kontakta en fackman/tak/plåtslagare för kontroll och åtgärder.

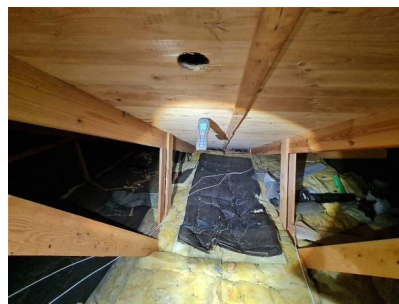
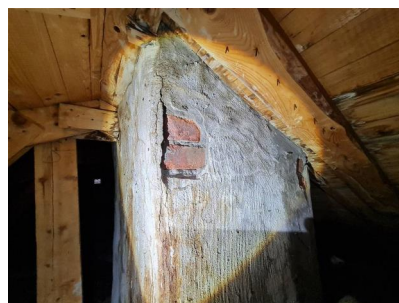
Utvändigt / Vind

Vid kontroll av vinden uppmättes fuktvärden under kritisk fuktnivå för mikrobiell tillväxt och en normal lukt upplevdes.

Fuktkvoten i underlagstak/takbjälkar uppmättes till 12 %.

Risk för mikrobiell tillväxt föreligger om fuktkvoten överstiger 17%.

Eftersom vindsbjälklaget tilläggsisolerats så kommer klimatet på vindsutrymmet att ändras, främst vintertid. Detta i sin tur kan leda till uppfuktning av underlagstakets insida vilket kan resultera i mikrobiella skador (angrepp av mikroorganismer).

Underlagstak, murstocken har fuktfläckar/missfärgningar (se även anmärkning tak/utvändigt).

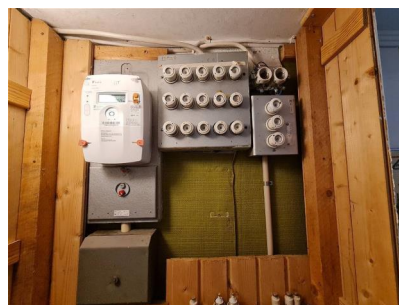
Hela huset / Allmänt

Jordfelsbrytare finns ej.

Det finns inget krav att hus byggda före år 2000 ska ha jordfelsbrytare. Jordfelsbrytaren minskar dock risken för personskador och brand orsakade av elanläggningen.

Gruppförteckning saknas till centralen.

Kontakta en elektriker för kontroll och åtgärd.

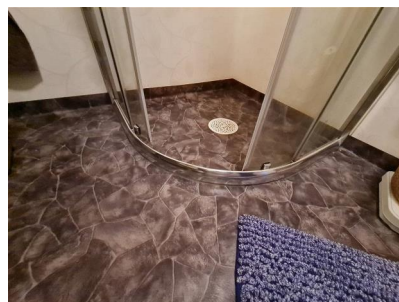
Entréplan / Dusch / Toalett

Golvbrunn ej tillgänglig för hela utrymmet, tät duschsarg finns monterad.

Fuktindikering utan anmärkning utfördes i utrymmet.

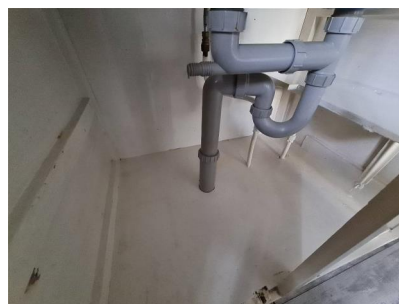
Entréplan / Kök

Fuktskydd saknas i diskbänksskåp (tidsenligt utförande godkänt vid byggåret).

För att upptäcka eventuella läckage, installera ett fuktskydd, alternativt fuktsensor/larm.

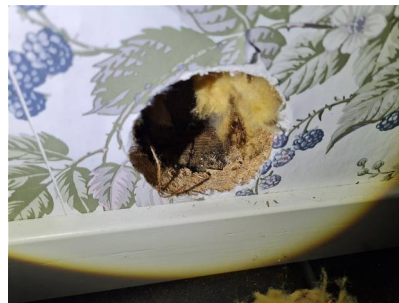
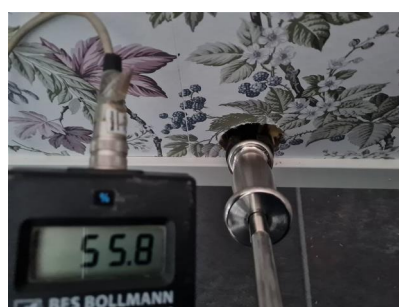
Källarplan / Allmänt

Kontroll av konstruktion utfördes genom prov hål vägg, befintlig öppningar golv allrum, hall/svale yttervägg.

Vid kontroll av konstruktionen uppmättes fuktvärden över kritisk fuktnivå för mikrobiell tillväxt och mikrobiell lukt upplevdes i prov hål samt uttaget material (isolering).

Täta ytskikt förekommer på grundmurar/betongplatta. Puts/färg släpper från grundmurar i matkällare, förråd.

Fuktkvoten uppmättes till 15 % i Svale, 20- 28 % i Allrum.

Risk för mikrobiell tillväxt föreligger om den relativa fuktigheten (RF) i den omgivande luften är över 75% vilket i furuvirke motsvarar en fuktkvot (FK) på 17%.

Det rekommenderas att befintliga konstruktioner tas bort och bakomliggande konstruktioner kontrolleras för eventuella skador (fördjupad undersökning*). Vid behov ersätts med oorganiska konstruktioner.

Fördjupad undersökning/vidare teknisk utredning syfte är ta fram omfattning, orsak till de avvikande fuktvärden, lukt och pus/färgsläpp som noterades vid kontroll av konstruktion.
