# Besiktningssprotokoll

Anticimex Försäkringsbesiktning i samarbete med Fastighetsbyrån

| Fastighetsadress:<br>Fyrkvägen 10 | |

| Besiktningdatum:<br>2024-11-12 | Protokollnummer:<br>68644399 |

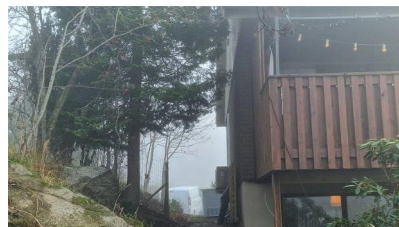
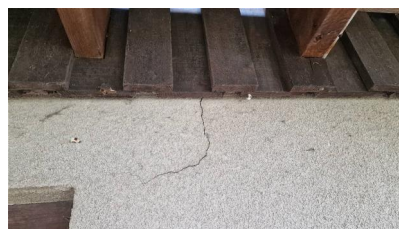
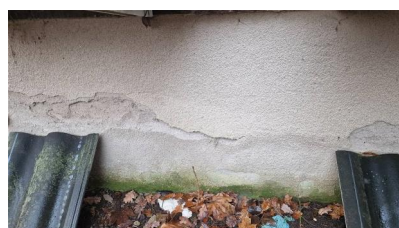
#### Utvändigt / Sockel

- Växter finns i anslutning till hus och grundmur.
- Några sprickor finns på sockel.
- Putssläpp finns på sockel.

Risk för fuktskador på bakomliggande konstruktioner.

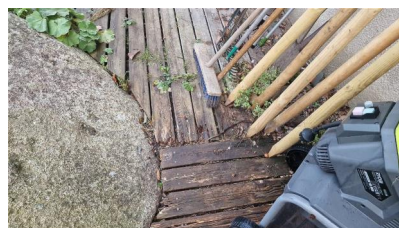
### Utvändigt / Altan

- Altanen som ligger mot marken är rötskadad.

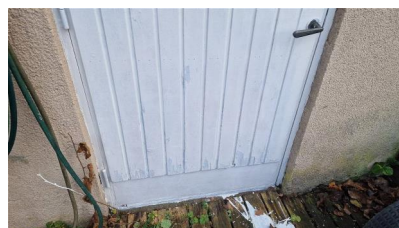
### Utvändigt / Dörrar

- Dörr till förrådet är rötskadad.

De upptäckta skadorna kan bero på olika saker, exempelvis bristfälligt underhåll, målning, skruvar och beslag etc.

Kontakta fackman för kontroll och lämpliga åtgärder.

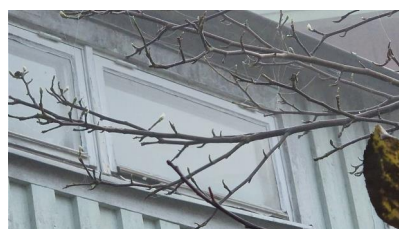
### Utvändigt / Fönster

- Rötskador finns på fönster.

Rötskadorna kan bero på olika saker, exempelvis bristfälligt underhåll, bakfall på fönsterbleck, målning, skruvar och beslag etc.

Kontakta fackman för kontroll och lämpliga åtgärder.

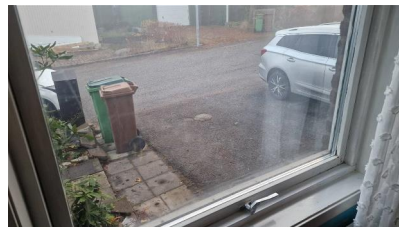
- Några isolerglas är punkterade (missfärgade/imma mellan rutorna).
- Övriga isolerfönster är äldre.

Isolerglas som är punkterade tyder på att tätningen mellan rutorna är bristfälliga.

Kontakta glasmästare för åtgärdsförslag och bedömning av omfattningen av ett eventuellt fönsterbyte.

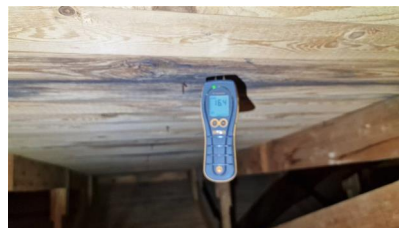
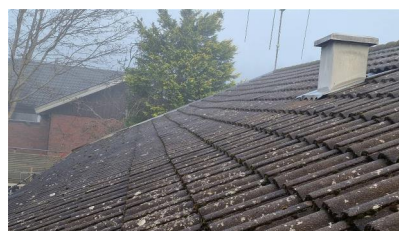
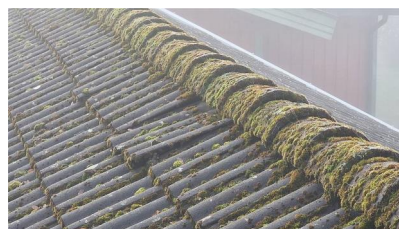
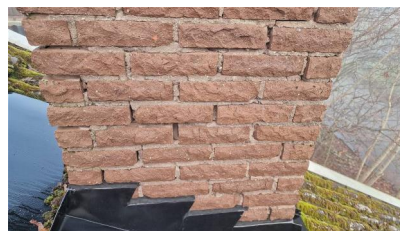
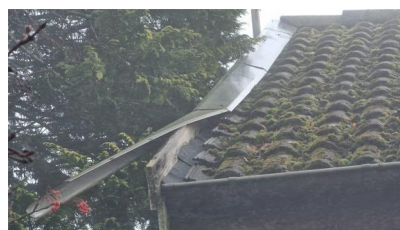
### Utvändigt / Tak/Vind

- Fuktfläckar/missfärgningar finns i underlagstaket.
- Yttertaket är äldre.
- Svacka finns i taket.
- Några takpannor har lämnat sitt läge, högst troligen orsakat av att läkten är rötskadad.
- Plåten på vindskiva hänger löst.
- Vädskydd saknas på murstocken och det finns fogsläpp.

Vi rekommenderar en fördjupad undersökning för att bedöma orsak och omfattning av ovanstående noteringar.

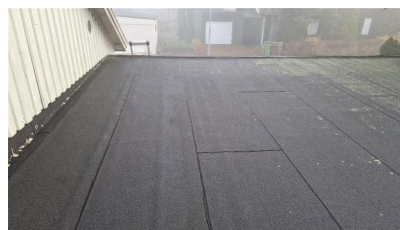
### Utvändigt / Garage

- Takpappen är äldre.

Tätskiktet på ett platt/låglutande tak har enligt vår bedömning en begränsad livslängd. Eftersom takpappen är äldre har det ett minskat motstånd mot vattengenomträngning. Detta i sin tur kan leda till att takkonstruktionen drabbas av fuktskador.

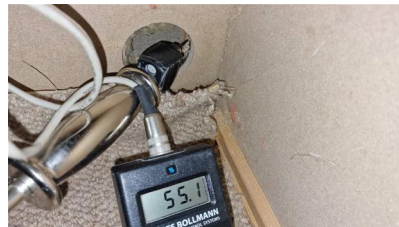
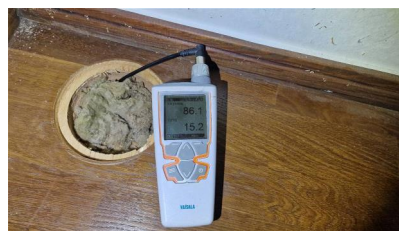
### Souterrängplan / Allmänt

- Vid kontroll av konstruktion uppmättes fuktvärden över kritisk nivå för mikrobiell tillväxt och mikrobiell lukt upplevdes.
- Utvändigt fuktskydd (dränering, fuktskyddochdagvatten) är äldre.

Kontroll av konstruktion utfördes med provhål i golv i Gillestuga samt i vägg i Gillestuga och Klädkammare.

Källargrundmurar med påreglade isolerade ytterväggar och uppregladegolv. Dessa konstruktioner får ofta skador på grund av naturlig fuktvandring.

Fuktkvoten uppmättes till över 28 % och den relativa fuktigheten uppmättes till 86 %.

Vi rekommenderar en fördjupad undersökning för att bedöma orsak och omfattning. Det är viktigt att tänka på att denna rekommendation om fördjupad undersökning gäller hela källaren.

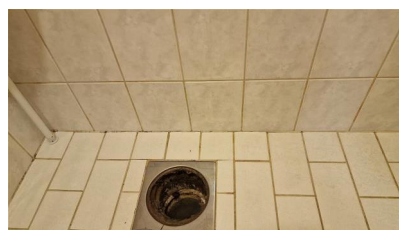
### Souterrängplan / Dusch

- Våtrummet är äldre.  
- Förhöjningsringar finns i golvbrunnen.  
- Golvbrunnen ligger för nära väggen.

Eftersom funktionen, som innebär att utrymmet ska vara vattentätt, kan vara nedsatt finns en ökad risk att vatten tränger igenom yttskiktet/tätskiktet med vattenskador i omkringliggande konstruktioner som följd.

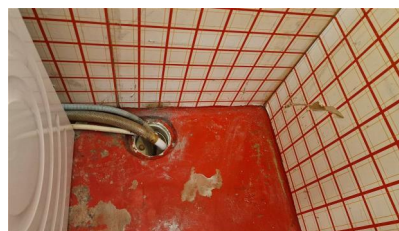
### Souterrängplan / Tvättstuga

- Tvättstugan är äldre.

Eftersom funktionen, som innebär att utrymmet ska vara vattentätt, kan vara nedsatt finns en ökad risk att vatten tränger igenom ytskiktet/tätskiktet med vattensador i omkringliggande konstruktioner som följd.

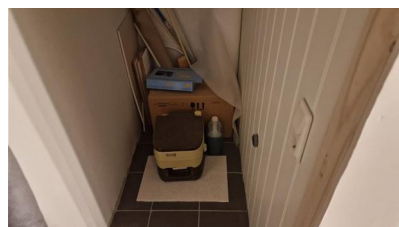
### Souterrängplan / Toalett (Ej färdigställd)

- Utrymmet är inte färdigställt.

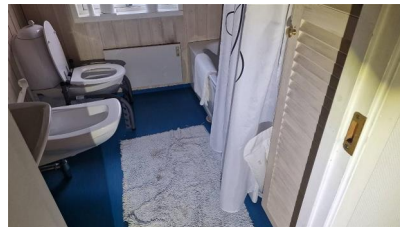
### Övre plan / Badrum/Wc

- Våtutrymmet är äldre och har passerat tiden för sin tekniska livslängd.

Renovering av utrymmet rekommenderas. Kontakta en behörig våtrumsentreprenör för en renovering. I samband med renoveringen bör omkringliggande konstruktioner kontrolleras för att upptäcka eventuella följdskador.

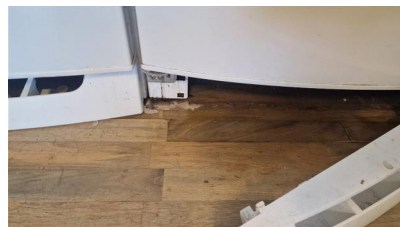
### Övre plan / Kök

- Fuktskydd saknas i diskbänksskåp.
- Avstängning för diskmaskinen saknas ovan diskbänken.
- Formförändring finns i trägolvet framför kyl och frys.

Utan fuktskydd är det svårt att upptäcka läckage från rörledningar. Vatten kan då tränga in i omkringliggande konstruktioner och orsaka fuktskador.
