Besiktningssprotokoll

Anticimex Försäkringsbesiktning i samarbete med Fastighetsbyrån

Fastighetsbeteckning: Fläsklådan 4	
Fastighetsadress: Byvägen 136A	
Postnummer: 832 96	Ort: Frösön

Besiktningdatum: 2024-10-23	Protokollnummer: 68610353
Temperatur: 4 °C	Väderlek: Halvklart
Tekniker: Mikael Persson	
E-post: mikael.persson@anticimex.se	
Kontor: Sundsvall	
Närvarande: Fastighetsägare

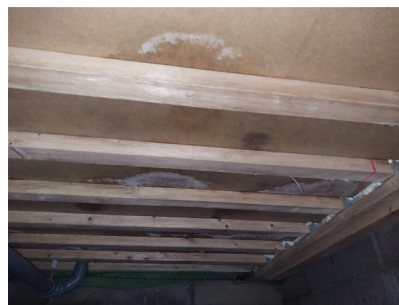
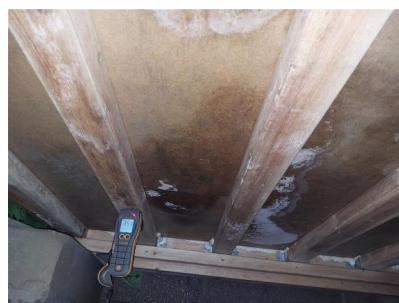
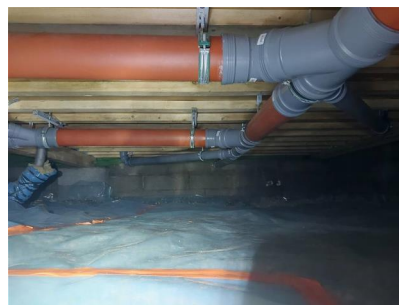
Vid kontroll av krypprunden uppmättes fuktvärden över kritisk nivå för mikrobiell tillväxt och mikrobiell lukt upplevdes.

- Mikrobiell påväxt och missfärgningar på blindbotten. Framst under badrum/tvättstuga.
- Kondensdroppar på grundmur.

Uteluftsventilerade krypprunder med bjälklag av organiskt material har ofta fuktskador på grund av naturlig fuktpåverkan. Lukten som känns i krypprunden kan också spridas till boendemiljön.

Fuktkvoten uppmättes till >28% under badrum/tvättstuga. I övriga delar av utrymmet låg mätningarna på 20-22%.

Vi rekommenderar en fördjupad undersökning för att bedöma orsak och omfattning. Den fördjupade undersökningen gäller under badrum/tvättstuga.

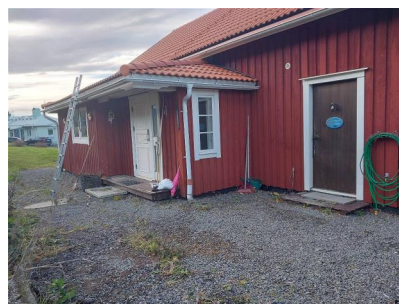
Marken lutar mot huset.

Detta innebär en ökad fuktbelastning mot grunden vilket i sin tur kan orsaka fuktskador i huset.

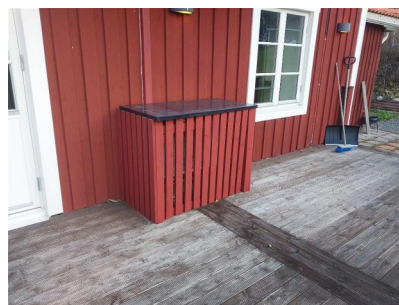
Kondensvatten från luftvärmepumpens utedel leds inte bort från husgrunden.

Detta medför ökad risk för att vatten tränger in i anslutande konstruktioner, vilket i sin tur kan leda till fuktrelaterade skador. Observera att besiktning av byggnadens värmesystem eller värmepumpen inte har ingått i uppdraget.

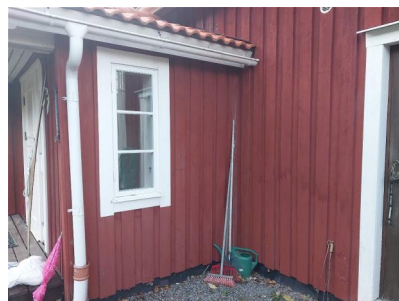
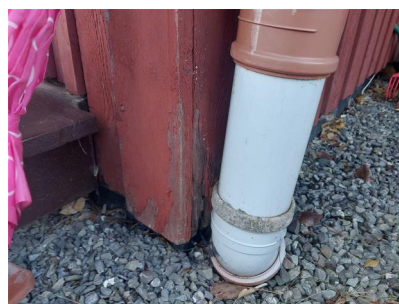
Enstaka panelbrädor har mindre rötskador. Delar av fasadpanelen är i behov av målning/underhåll.

För att öka livslängden på fasadbeklädnaden rekommenderas målning och underhåll. I samband med ommålning rekommenderas att de rötskadade panelbrädorna byts ut.

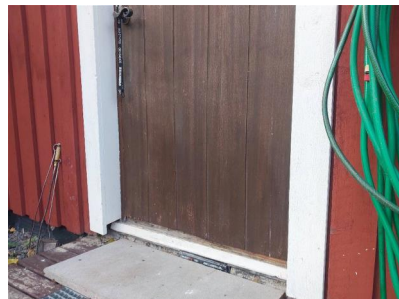
Faner har släppt på dörr. Dörr är i behov av målning/underhåll.

För att öka livslängden på dörr rekommenderas målning och underhåll.

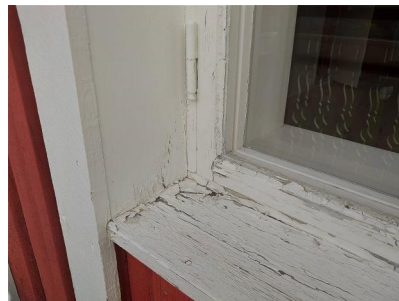
Vissa fönster är i behov av målning/underhåll.

För att öka livslängden på fönster rekommenderas målning och underhåll.

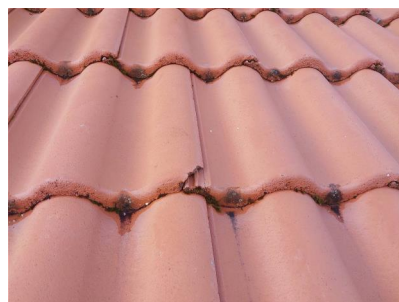
Enstaka kantstötta takpannor.

Byt ut skadade pannor.

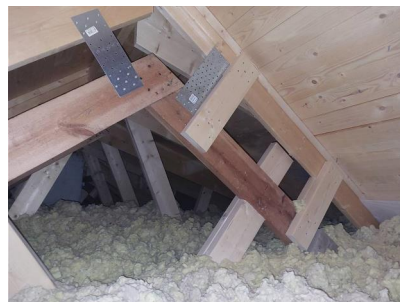
Vid kontroll från lucka uppmättes fuktvärden under kritisk fuktnivå för mikrobiell tillväxt och en normal lukt upplevdes. Fuktvoten i underlagstak/takbjälkar uppmättes till 12%. Kontrollerad från lucka.

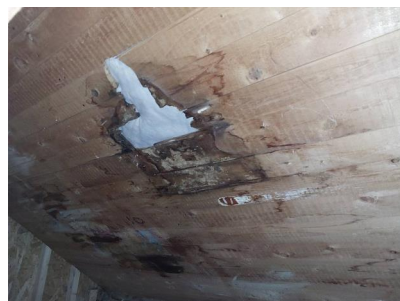
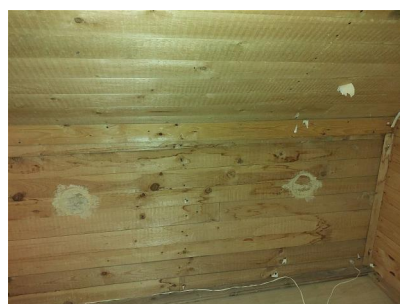
Äldre fuktskador.

Bedöms ha uppkommit innan takbytet.

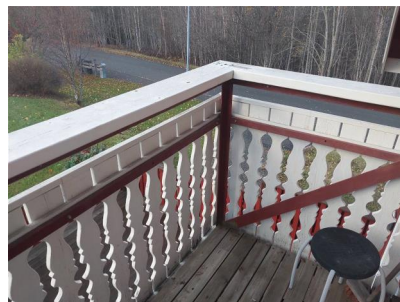
Balkongräcke och träkonstruktioner är i behov av målning/underhåll.

Balkongräcke och träkonstruktioner där målningsbehov finns riskerar att få fukt- och rötskador på grund av sämre vattenavvisande förmåga.

För att öka livslängden på balkongen rekommenderas målning och underhåll.

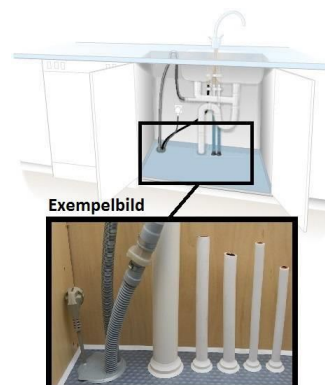
Fuktskydd saknas i diskbänksskåp.

Utan fuktskydd är det svårt att upptäcka läckage från rörledningar. Vatten kan då tränga in i omkringliggande konstruktioner och orsaka fuktskador.

För att upptäcka eventuella läckage, installera ett fuktskydd.

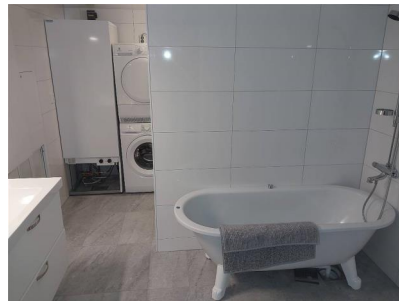
Fuktindikering i utrymmet gav inga förhöjda fuktindikationer.

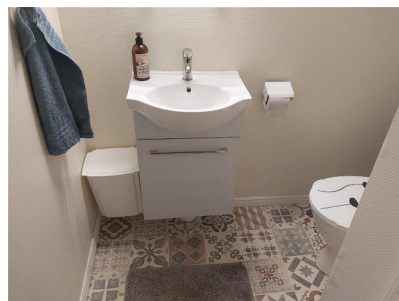
Fuktindikering i utrymmet gav inga förhöjda fuktindikationer.
