Besiktningssprotokoll

Anticimex Försäkringsbesiktning i samarbete med Fastighetsbyrån

Fastighetsbeteckning: Del av Harge 4:5	
Fastighetsadress: Hargebadsvägen 4	
Postnummer: 696 94	Ort: Hammar

Försäkringsbesiktning

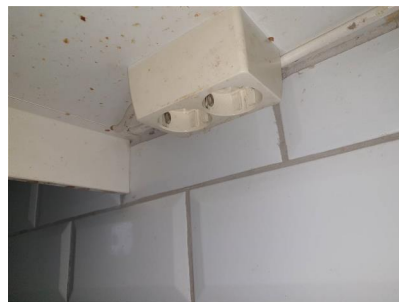
Funktionskontroll av jordade eluttag.

Vid stickprovskontroll av jordade eluttag noterades felkoppling.

Kontakta en elektriker för kontroll och åtgärd.

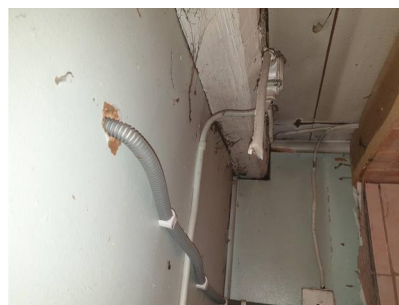
🔍 Elanläggningen i huset är äldre.

Äldre elanläggningar och elkablar är en säkerhetsrisk som kan orsaka både personskador och brand.

Kontakta en elektriker för kontroll och åtgärd.
