**Fastighetsuppgifter**

Halvås 1:41

Solängsvägen 4

Uppdragsnummer	R7570
Besiktningdatum	2024-11-12
Besiktningföretag	OBM Skaraborg AB
Besiktningförrättare	Bert Karlsson
Närvarande	Säljare
Giltig till och med	2025-11-12

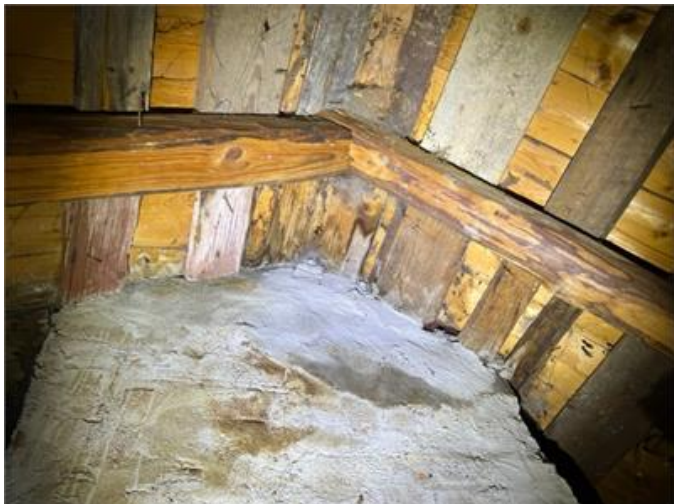
Pos.1.

<b>Besiktningresultat</b>					
Bedömningsskala: 1 = Utan anmärkning, 2 = Påpekande, 3 = Bör åtgärdas, 4 = Ej besiktningbart					
<b>Byggnadsdel</b>	<b>1</b>	<b>2</b>	<b>3</b>	<b>4</b>	<b>Anmärkning</b>
<b>Utvändigt</b>					
Mark		X			Vegetation förekommer invid husgrund. Viss marklutning mot huset.
Sockel		X			Sprickor förekommer i normal omfattning. Värmepumpen saknar kondensvattenavledning, vilket kan medföra fuktskador på intilliggande fasad och grundmur.
Fasad		X			Trädetaljer på fasad har underhållsbehov.
Fönster		X			Äldre fönster har underhållsbehov.
Dörrar		X			Tröskelbleck finns inte lokalt på dörr.
Takavvattning		X			Takavlopp mynnar invid grundmur och bör dras ut från hus. Skräp i hängrännor.
Tak		X			Taket besiktigades från takfoten via stege. Viss mosspåväxt på takpannor. Spåntak under takpannor.
Vind		X			Fuktfläckar förekommer på underlagstak, vilket bör kontrolleras regelbundet för att fastställa om åtgärdsbehov föreligger. Se bild pos.1.
