Besiktningssprotokoll

Anticimex Försäkringsbesiktning i samarbete med Fastighetsbyrån

Fastighetsbeteckning: Oxeln 7	
Fastighetsadress: Kårtorpsgatan 13	
Postnummer: 54532	Ort: Töreboda

Försäkringsbesiktning

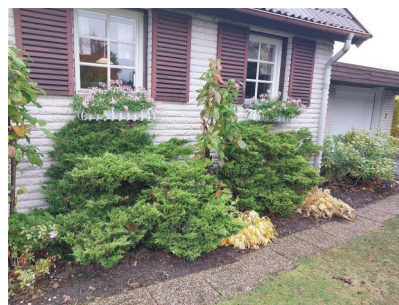
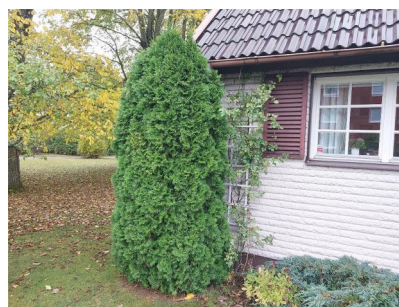
Utvändigt / Markförhållanden

Växter finns i anslutning till byggnaden.

När det finns rabatter och växter nära byggnaden finns risk att fukt stannar kvar i väggarna. Detta kan i sin tur orsaka invändiga fuktskador. Växternas rötter kan också skada grundmuren och sätta dräneringsledningen ur funktion.

Området närmast huset rekommenderas att vara fritt från växtlighet.

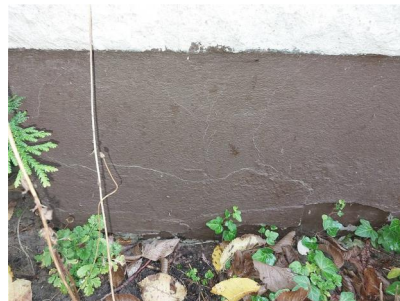
Utvändigt / Sockel

Sprickor finns i sockel.

Dessa bedöms inte ha lett till bakomliggande skador.

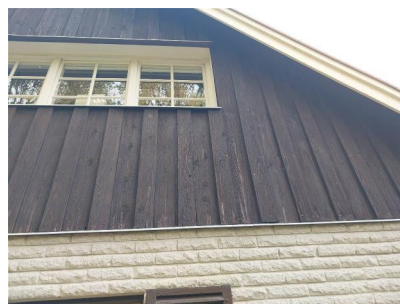
Utvändigt / Fasad

Fasadpanelen är i behov av målning/underhåll.

För att öka livslängden på fasadbeklädnaden rekommenderas målning och underhåll.

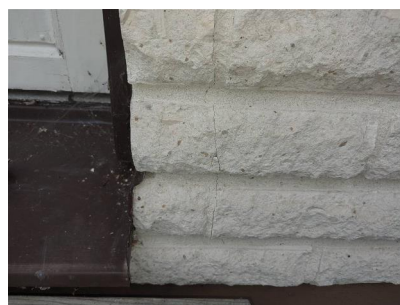
Mindre sprickor finns i tegelfasad.

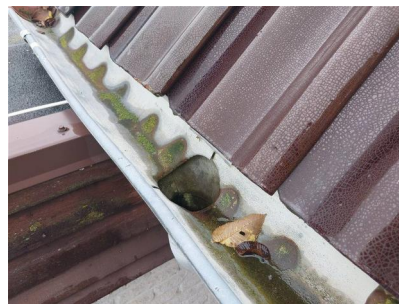
Utvändigt / Hängrännor / Stuprör

- ⚠ Hängrännor är rostangripna.

Rostskadade hängrännor leder ofta till läckage, vilket i sin tur innebär risk för fuktskador på fasad, sockel och i bakomliggande konstruktioner.

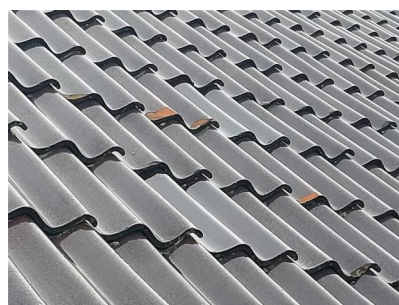
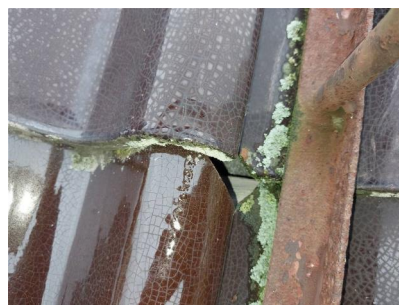
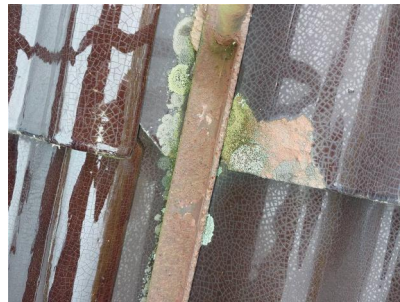
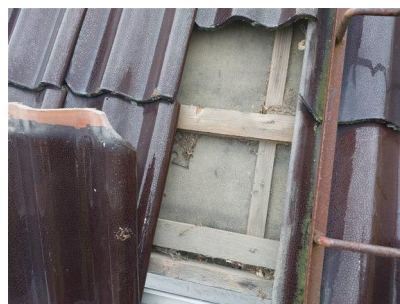
Utvändigt / Tak

- ⚠ -Yttertaket är äldre.
- Otätheter mellan pannor noterades.
- Flertalet pannor är skadade i glaseringen.

Ovanstående noteringar innebär en ökad risk för fuktrelaterade skador i underliggande konstruktioner.

Taket är besiktigat från takstege, anliggande stege samt mark.

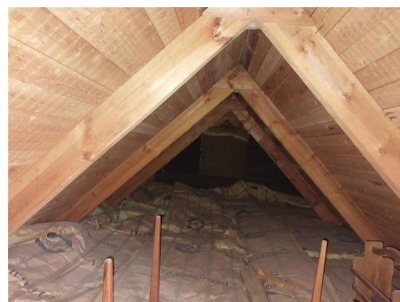
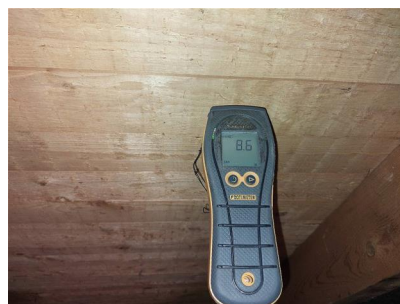
Utvändigt / Nockvind

Vid kontroll av vinden uppmättes fuktvärden under kritisk fuktnivå för mikrobiell tillväxt och en normal lukt upplevdes. Fuktkvoten i underlagstak/takbjälkar uppmättes till 8-9%. Risk för mikrobiell påväxt börjar vid 17%.

Missfärgningar noterades på underlagstaket. Torra vid besiktningstillfället.

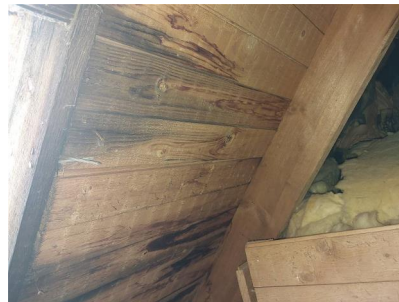
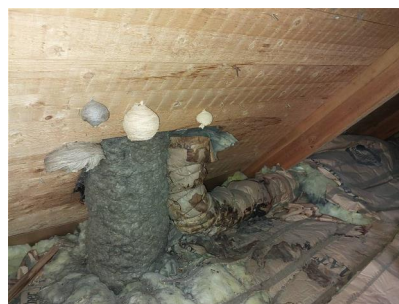
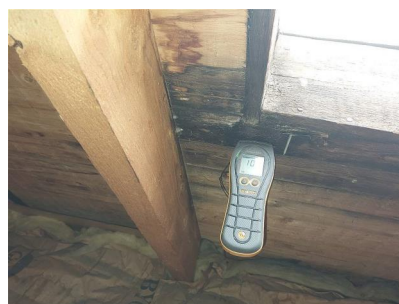
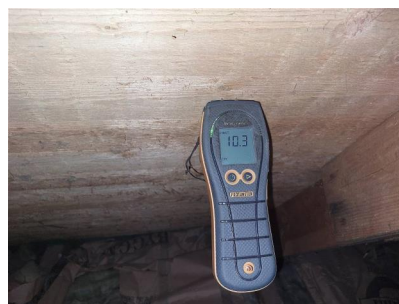
Utvändigt / Samtliga sidovindar

Vid kontroll av sidovindar uppmättes fuktvärden under kritisk fuktnivå för mikrobiell tillväxt och en normal lukt upplevdes. Fuktkvoten i underlagstak/takbjälkar uppmättes till 10-11%. Risk för mikrobiell påväxt börjar vid 17%.

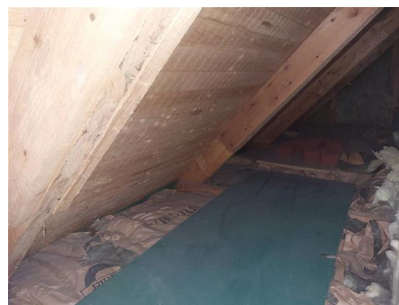
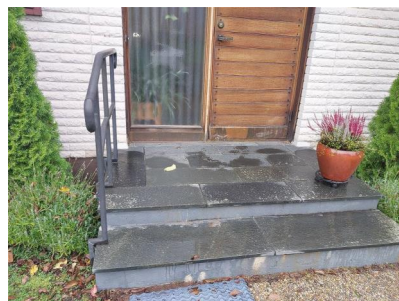
Utvändigt / Trappa

Trappan är motgjuten mot huset.

Eftersom trappan är motgjuten mot huset finns risk att vatten tränger in i anslutande konstruktioner vilket i sin tur kan leda till fuktrelaterade skador.

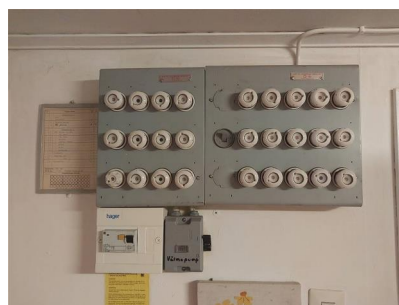
Entréplan / Allmänt

El-centralen har jordfelsbrytare.

Jordfelsbrytare finns installerad vid elcentralen.

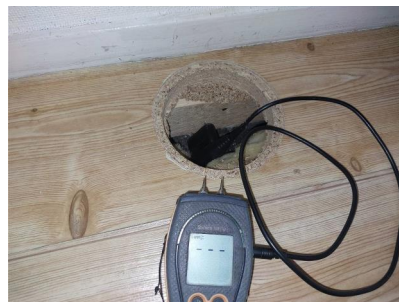
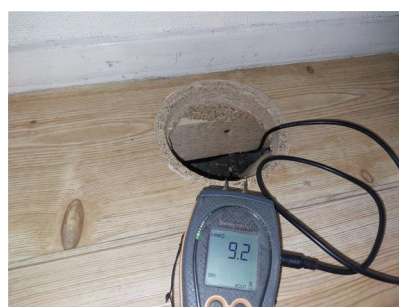
Vid kontroll av konstruktion uppmättes fuktvärden under kritisk nivå för mikrobiell tillväxt och normal lukt upplevdes.

Grundläggningen består av en betongplatta på mark utan underliggande isolering och med ett uppreglat isolerat golv dikt an betongen. Fuktkvoten uppmättes till under 8% i det uppreglade golvet samt 9% i ytterväggssyllen.

Golvet är uppbyggt av spånskiva, golvregel, mineralull samt tjärpapp mot betongplattan.

Befintlig golvkonstruktion och eventuella väggsyllar riskerar att drabbas av fuktskador på grund av naturlig fuktpåverkan. Detta i sin tur kan leda till mikrobiella skador (angrepp av mikroorganismer) som kan resultera i att mikrobiell lukt sprids till boendemiljön. Om väggsyllarna är tryckimpregnerade kan även en kemisk lukt förekomma.

Provhål togs upp i arbetsrummet. Normal lukt kunde kännas vid golv/väggvinklar i övriga huset.

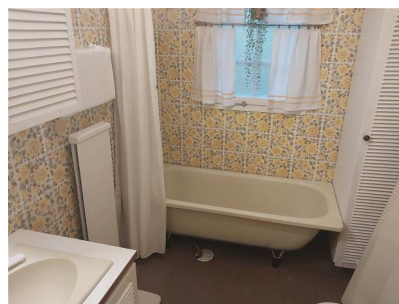
Entréplan / Badrum

Utrymmet är äldre och har passerat tiden för sin tekniska livslängd.

Renovering av utrymmet rekommenderas. Kontakta en behörig våtrumsentreprenör för en renovering.

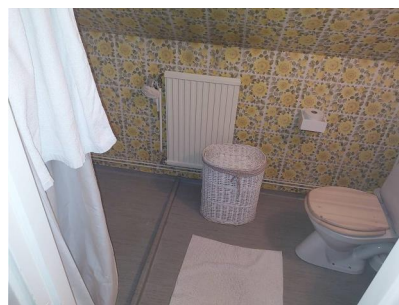
Övre plan / Badrum

Utrymmet är äldre och har passerat tiden för sin tekniska livslängd.

Renovering av utrymmet rekommenderas. Kontakta en behörig våtrumsentreprenör för en renovering.

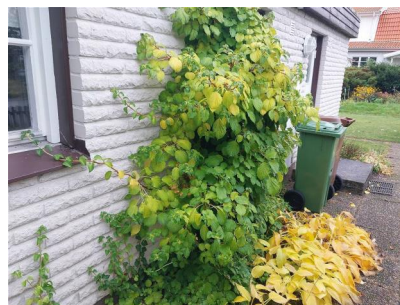
Utvändigt / Markförhållanden

Växter finns i anslutning till byggnaden.

När det finns rabatter och växter nära byggnaden finns risk att fukt stannar kvar i väggarna. Detta kan i sin tur orsaka invändiga fuktskador. Växternas rötter kan också skada grundmuren och sätta dräneringsledningen ur funktion.

Området närmast huset rekommenderas att vara fritt från växtlighet.

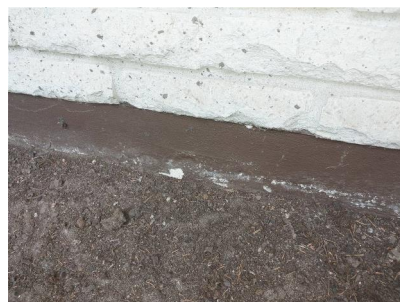
Utvändigt / Sockel

Puts/färgsläpp noterades på sockeln.

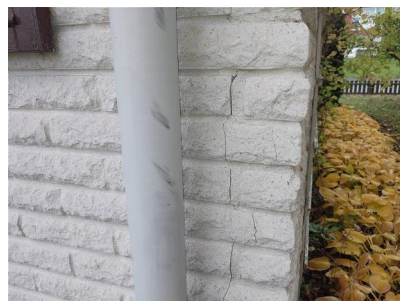
Utvändigt / Fasad

Sprickor noterades på fasadtegel.

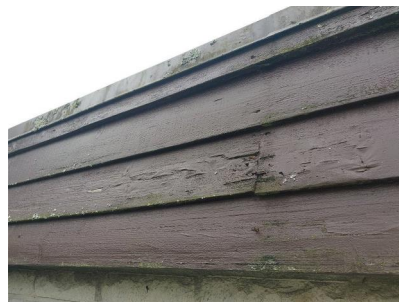
Taksarg är i behov av målning/underhåll.

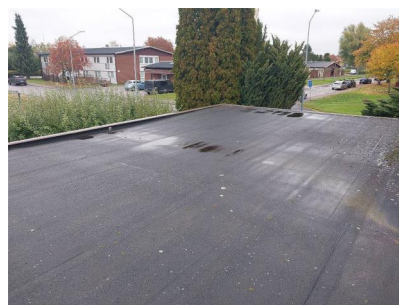
Utvändigt / Tak

Lokala lågpunkter med mindre mängd stående vatten noterades på taket.

I övrigt finns inget att notera.

Taket är besiktigt upifrån talet.

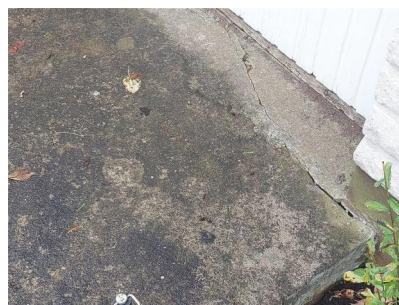
Utvändigt / Trappa

Sprickor finns i trappan.
