**Fastighetsuppgifter**

Åby 1:102

Älgvägen 67

| Uppdragsnummer | A30811 |

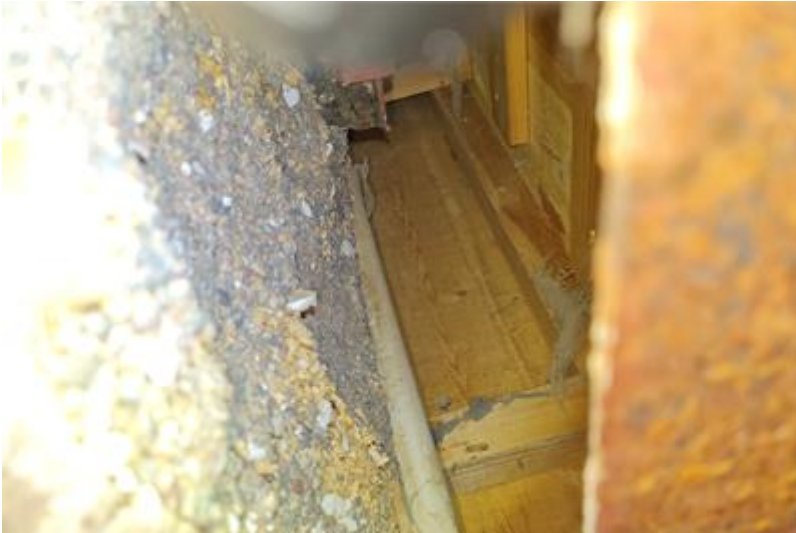
| Byggnadsdel | Uppreglad golv i hall |

| Konstruktionsuppbyggnad | Betong/sand/reglar/isolering/golv |

Vid mätningar uppmätes värden till ca 40-42 % (RF).

Det kritiska gränsvärdet för mikrobiell tillväxt brukar anges till ca 70-75% relativ fuktighet (RF).

Notera att stickprovsmässig undersökning är utförd samt att mätvärden normalt sett kan variera över årstiderna. För att säkert fastställa konstruktionens kondition och fuktstatus måste en mer omfattande undersökning utföras.
