# Besiktningssprotokoll

Anticimex Försäkringsbesiktning i samarbete med Fastighetsbyrån

Fastighetsbeteckning: Långhalsen 3	
Fastighetsadress: Storgatan 49	
Postnummer: 643 30	Ort: Vingåker

Besiktningdatum: 2024-11-07	Protokollnummer: 68658690
Temperatur: 8 °C	Väderlek: Klart
Tekniker: Marcus Axinge	
E-post: marcus.axinge@anticimex.se	
Kontor: Eskilstuna	
Närvarande: Tina Widlund / Dotter till fastighetsägare

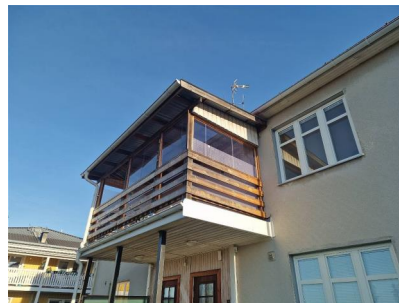
### Utvändigt / Balkong

Balkongräcke och träkonstruktioner är i behov av målning/underhåll.

Balkongräcke och träkonstruktioner där målningsbehov finns riskerar att få fukt- och rötskador på grund av sämre vattenavvisande förmåga.

För att öka livslängden på balkongen rekommenderas målning och underhåll.

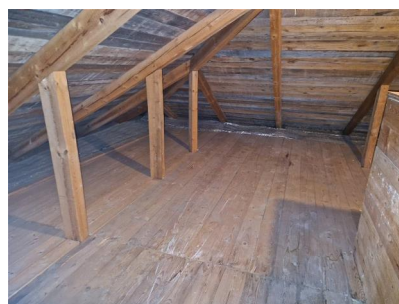
### Utvändigt / Vind

Vid kontroll av vinden uppmättes fuktvärden under kritisk fuktnivå för mikrobiell tillväxt och en normal lukt upplevdes. Fuktkvoten i underlagstak/takbjälkar uppmättes till 8 %.

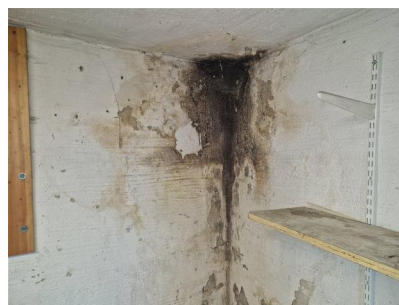
### Utvändigt / Garage stora

Fuktläckor finns på vägg.

Vi rekommenderar en fördjupad undersökning för att bedöma orsak och omfattning.

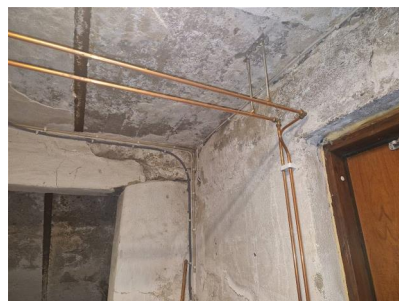
### Källarplan / Groventré

Puts släpp och synlig rostig armering.

Vi rekommenderar en fördjupad undersökning för att bedöma orsak och omfattning.

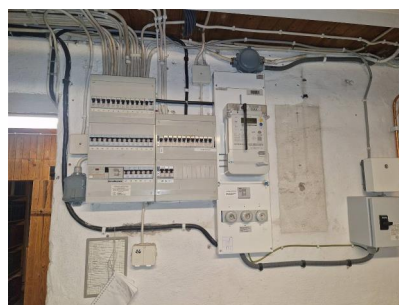
### Källarplan / Trappa/ pannrum

El-centralen har jordfelsbrytare.

Jordfelsbrytare finns installerad vid elcentralen.

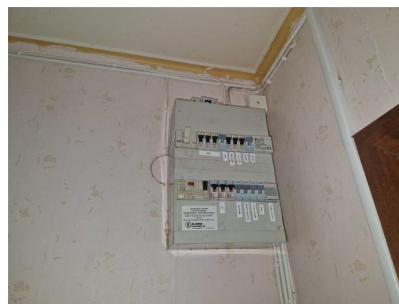
### Våning/lgh 1 / Entréhall

El-centralen har jordfelsbrytare.

Jordfelsbrytare finns installerad vid elcentralen.

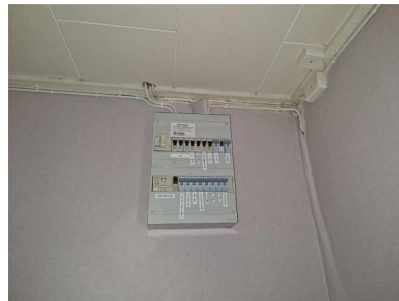
### Våning/lgh 2 / Entréhall

El-centralen har jordfelsbrytare.

Jordfelsbrytare finns installerad vid elcentralen.
