# Besiktningssprotokoll

Anticimex Försäkringsbesiktning i samarbete med Fastighetsbyrån

Fastighetsbeteckning: Villberga-Råby 3:7	
Fastighetsadress: Villberga-Råby 3	
Postnummer: 749 51	Ort: Grillby

Besiktningdatum: 2024-11-12	Protokollnummer: 68665268
Temperatur: 6 °C	Väderlek: Sol
Tekniker: Björn Bergström	
E-post: bjorn.bergstrom@anticimex.se	
Kontor: Västerås	
Närvarande: Agnes Van Ginkel

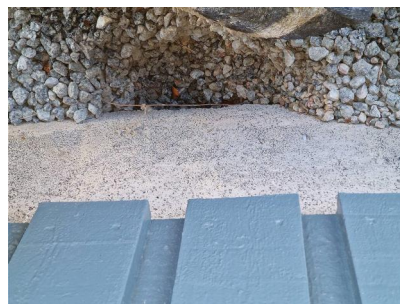
Mindre otäthet mot grunden.  
Fyll på med grus.

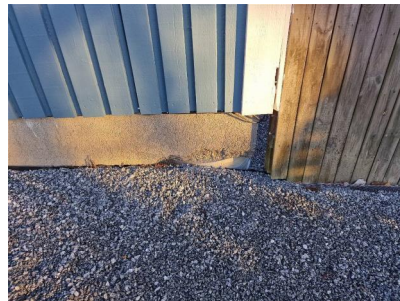
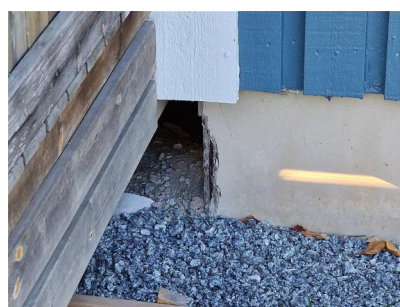
Mindre skador/urslag förekommer på grunden.

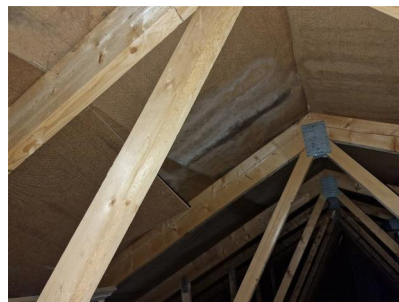
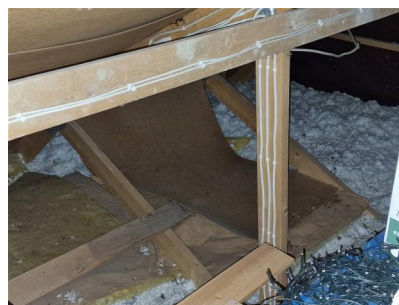
Angående vinden så bör underlagstaket delvis åtgärdas, och orsak till fuktbelastning mot underlagstaket kan bero på bristfällig nocktätning.

Underlagstaket består av träfiberskivor, lokala läckage förekommer.

Skivor delvis bristfälliga och bör justeras.

Eftersom underlagstaket består av träfiberskivor utan yttre täckning av papp under takbeklädnaden, finns risk vid ogynnsam väderlek att regnvatten/snö tränger in i skivskarvar med läckage på vindsutrymmet som följd. Med tiden kan även träfiberskivorna drabbas av fuktskador.

Kontrollera nocktätningen och ev byt ut den.

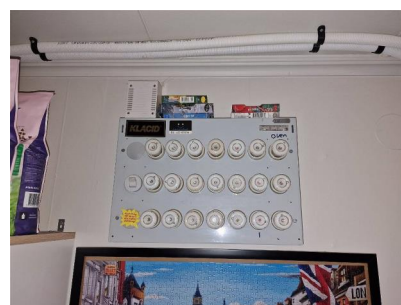
Jordfelsbrytare finns ej.

Det finns inget krav att hus byggda före år 2000 ska ha jordfelsbrytare. Jordfelsbrytaren minskar dock risken för personskador och brand orsakade av elanläggningen. Rekommenderas då det finns el golvvärme i sovrum.

Kontakta en elektriker för kontroll och åtgärd.

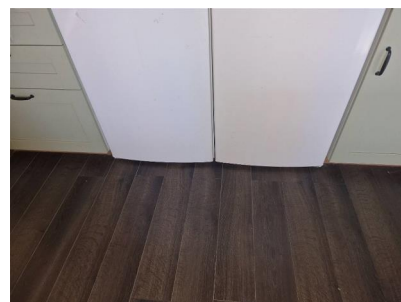
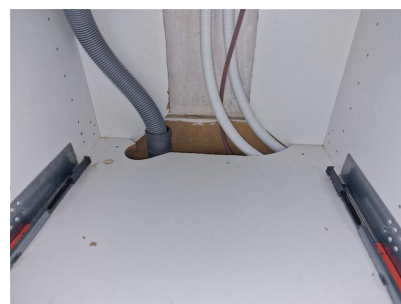
Fuktskydd saknas i diskbänksskåp och under kyl och frys. Golvnivån under diskmaskin lägre och svårt att upptäcka ett ev läckage.

Utan fuktskydd är det svårt att upptäcka läckage från rörledning. Vatten kan då tränga in i omkringliggande konstruktioner och orsaka fuktskador.

För att upptäcka eventuella läckage, installera ett fuktskydd, samt rekommenderas läckagelarm under diskmaskin.

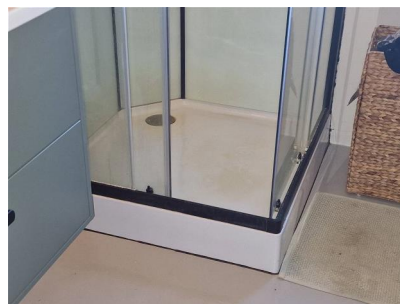
❓ Golvbrunnen är inte besiktningsbar.

För att kunna kontrollera och bedöma golvbrunnen måste den vara tillgänglig och rengjord.

Vi rekommenderar en kompletterande besiktning när golvbrunnen är tillgänglig och rengjord.

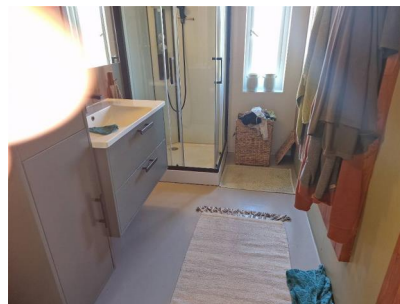
⚠ Våtutrymmet har äldre yt-/tätskikt.

Eftersom funktionen, som innebär att ytskiktet/tätskiktet ska vara vattentätt, kan vara nedsatt finns en ökad risk att vatten tränger igenom ytskiktet/tätskiktet med vattenskador i omkringliggande konstruktioner som följd.

Fuktindikering kunde inte genomföras eftersom duschkabin finns.

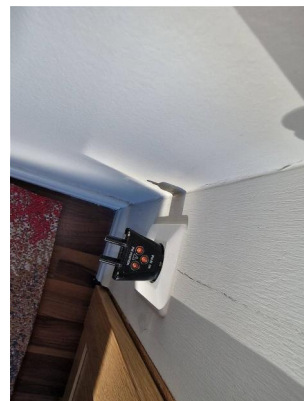
Vid stickprovskontroll av jordade eluttag noterades felkoppling.

Kontakta en elektriker för kontroll och åtgärd.

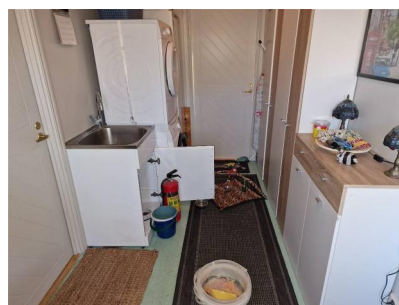
Våtutrymmet har äldre yt-/tätskikt.

Eftersom funktionen, som innebär att ytskiktet/tätskiktet ska vara vattentätt, kan vara nedsatt finns en ökad risk att vatten tränger igenom ytskiktet/tätskiktet med vattenskador i omkringliggande konstruktioner som följd.

Fuktindikering i utrymmet gav inga förhöjda fuktindikationer.

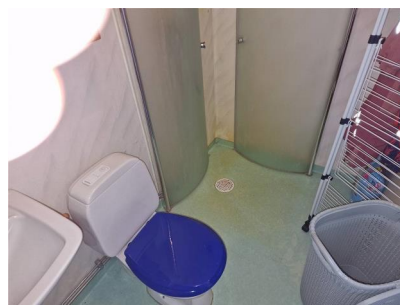
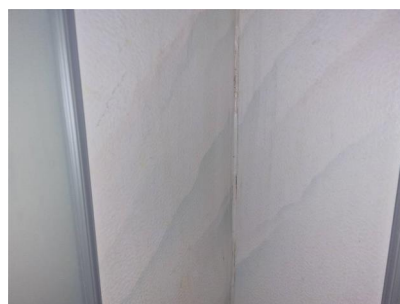
Våtutrymmet har äldre yt-/tätskikt. Svetsad väggskarv i duschen otät. Eftersom funktionen, som innebär att ytskiktet/tätskiktet ska vara vattentätt, kan vara nedsatt finns en ökad risk att vatten tränger igenom ytskiktet/tätskiktet med vattenskador i omkringliggande konstruktioner som följd.

Fuktindikering i utrymmet gav inga förhöjda fuktindikationer.
