Orren 4

Tornumsgatan 3

**Besiktningssuppgifter**

Uppdragsnummer	R7574
Besiktningdatum	2024-11-13
Besiktningföretag	OBM Skaraborg AB
Besiktningförrättare	Jimmy Nilsson
Närvarande	Säljare
Giltig till och med	2025-11-13

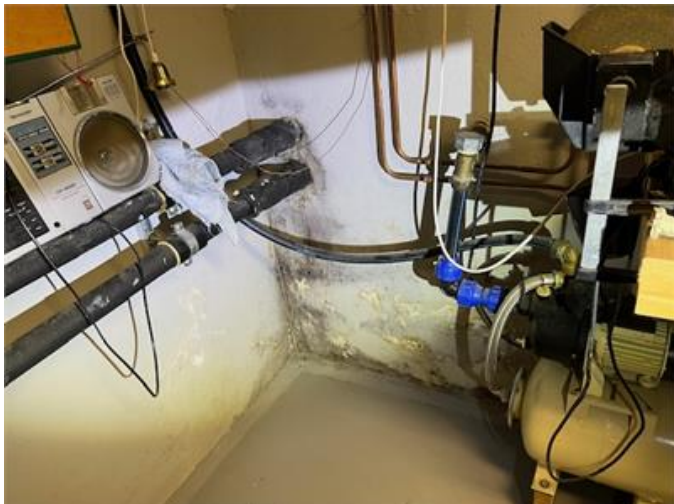
Tvättstuga	X				
Pannrum		X			Missfärgningar förekommer på vägg under rörgenomföringar på värmepumpens kalla sida. Se bild pos 1.
Hobbyrum	X				
Entréplan					
Entréhall	X				
Hall	X				
Sovrum 1	X				
Sovrum 2	X				
Vardagsrum	X				
Kök		X			Avloppsslangen till diskmaskin är ej klamrad i vägg/skåp.
Passage	X				
Dusch/wc	X				
Övre plan					
Allrum	X				
Sovrum 1	X

Pos 1.
Missfärgningar förekommer på vägg under rörgenomföringar.

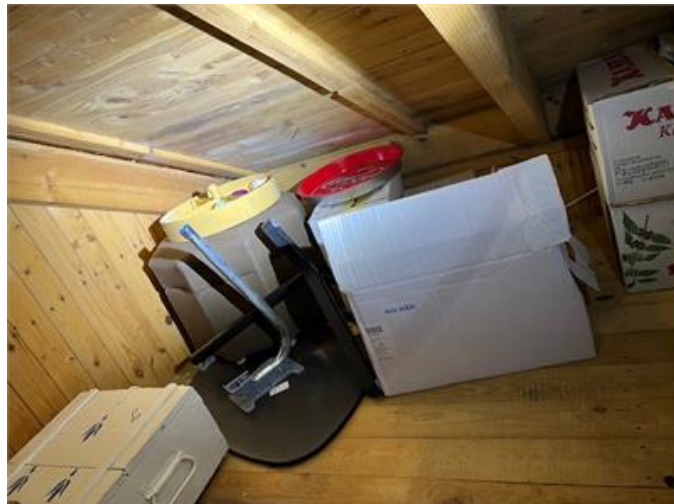
Pos 2.
Mikrobiell påväxt förekommer i begränsad omfattning

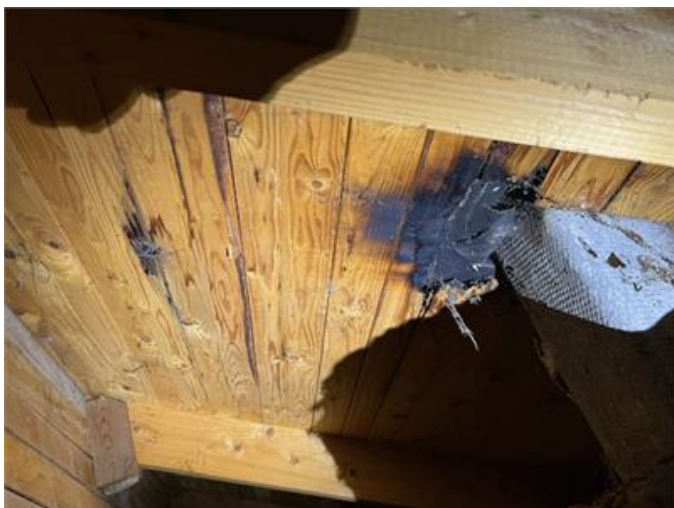
Pos 3.
Ventilationsrör från köksfläkten är bristfälligt isolerad och lokala förkolningar förekommer i underlagstak.
