Besiktningssprotokoll

Anticimex Försäkringsbesiktning i samarbete med Fastighetsbyrån

Fastighetsbeteckning: Assessorn 5	
Fastighetsadress: Ottars Väg 4	
Postnummer: 182 73	Ort: Stocksund

Försäkringsbesiktning

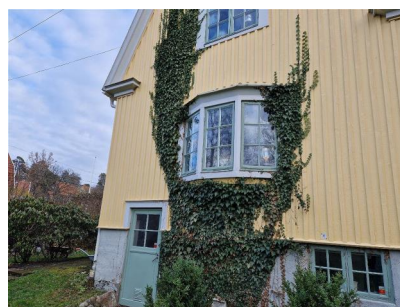
Växter finns i anslutning till byggnaden.

När det finns rabatter och växter nära byggnaden finns risk att fukt stannar kvar i väggarna. Detta kan i sin tur orsaka invändiga fuktskador. Växternas rötter kan också skada grundmuren och sätta dräneringsledningen ur funktion.

Området närmast huset rekommenderas att vara fritt från växtlighet.

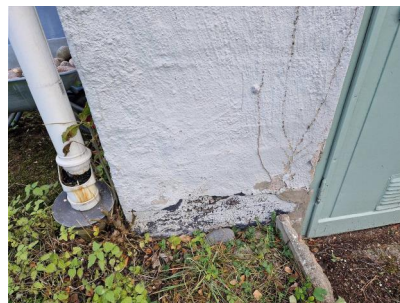
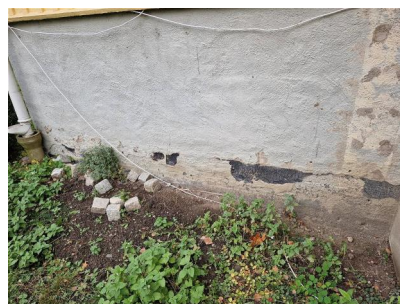
Sprickor och färg/putssläpp finns i sockel.

Dessa bedöms inte ha lett till bakomliggande skador.

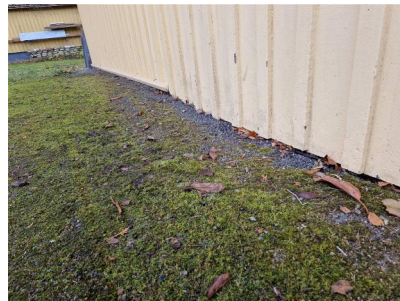
Avståndet mellan fasadbeklädnaden och marken är inte tillräckligt.

Eftersom fasadbeklädnaden avslutas för nära mark finns risk för att fukt från marken suggs upp i fasadpanelens nederkant. Detta kan orsaka fuktrelaterade skador i fasadbeklädnaden och bakomliggande konstruktioner.

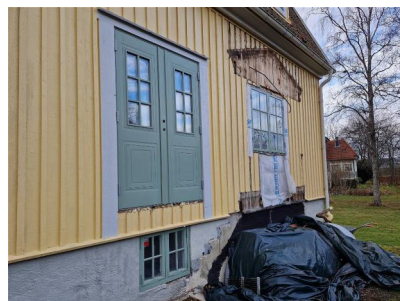
Entré är ej färdigställd.
Otätheter finns i fasaden.

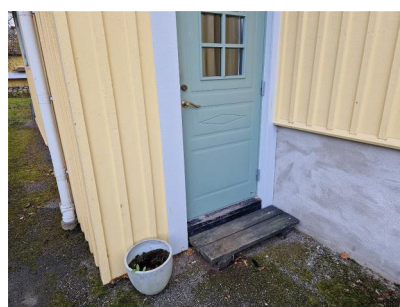
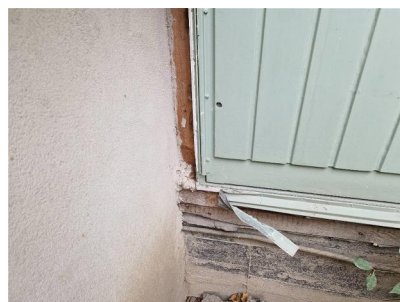
Tröskelbleck saknas under dörr vid nuvarande entré och källare. Tröskelbleck har släppt på dörr mot baksida där tidigare trappa suttit.

Avsaknad av tröskelbleck medför att det finns risk för att vatten kan rinna in och orsaka fuktskador på tröskel och/eller i kringliggande vägg och bjälklag.

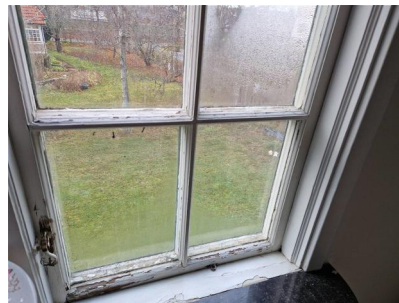
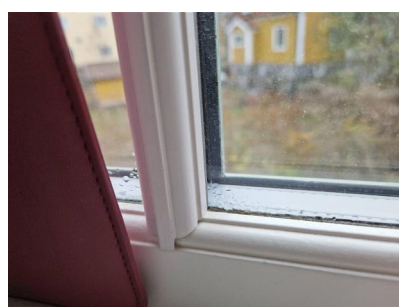
Kondens på insida fönster noteras framförallt på övreplan. Ett par av de äldre fönster är i behov av målning/underhåll invändigt. Imma noteras mellan vissa av de äldre kopplade fönstren.

Kondensspår på fönstrens insida tyder på att bostadens allmänventilation är bristfällig. Observera att besiktning av bostadens ventilationssystem inte har ingått i uppdraget.

Vi rekommenderar att en ventilations expert kontaktas för vidare kontroll och eventuell åtgärd.

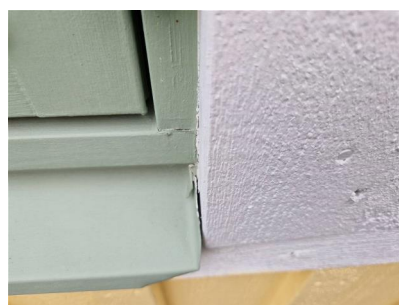
Överbleck saknas ovan fönster. Vattbräda utan bleck finns.

Avsaknad av bleck ovanför fönster medför en ökad risk för att vatten kan rinna in och orsaka fuktrelaterade skador i omkringliggande konstruktioner.

Fönsterbleck är otäta vid infästningar mot smyggar.

Eftersom fönsterblecken är otäta finns risk att vatten rinner in i väggen vilket i sin tur kan leda till fuktskador i väggkonstruktionen.

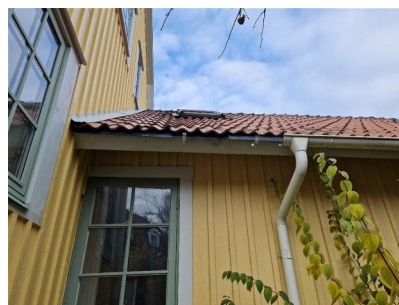
Del av hängränna saknas.

När hängrännor saknas utsätts fasad och grund för ökad fuktbelastning, vilket i sin tur kan leda till fuktskador i bakomliggande konstruktioner.

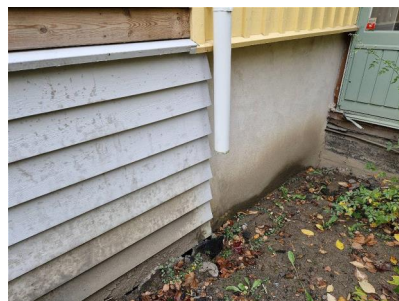
Stuprör avslutas nära husliv.

Stuprör som avslutas intill husliv (ovan mark) kan medföra en ökad fuktbelastning på grundmur/sockel med fuktrelaterade skador som följd.

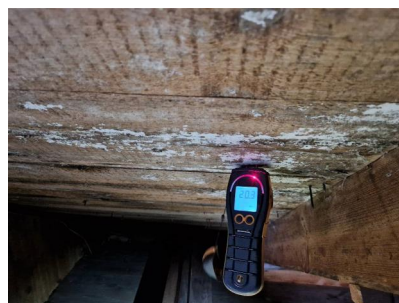
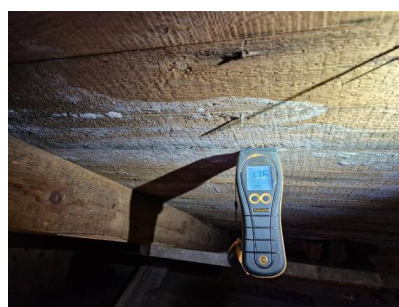
Fuktvärden över kritisk fuktnivå och avvikande lukt finns i utrymmet. Fuktbläckor och mikrobiell påväxt finns på underlagstaket.

Fuktvärden över kritisk fuktnivå för mikrobiell tillväxt uppmättes och mikrobiell lukt upplevdes i vindsutrymmet. Fuktkvoten uppmättes till 17-20 %.

Det finns risk för mikrobiell tillväxt om den relativa fuktigheten (RF) i den omgivande luften är över 75 %. I furuvirke motsvarar det en fuktkvot (FK) på 17 %.

Vi rekommenderar en fördjupad undersökning för att bedöma orsak och omfattning.
