**Fastighetsuppgifter**

Skålldal 3:12

Uppdragsnummer	O26326
Besiktningsdatum	2024-11-13
Besiktningföretag	OBM Besiktning Väst AB
Besiktningförrättare	Markus Grunditz
Närvarande	Säljare
Giltig till och med	2025-11-13

Byggnadsbeskrivning  
Friliggande i 1- plan med källare.

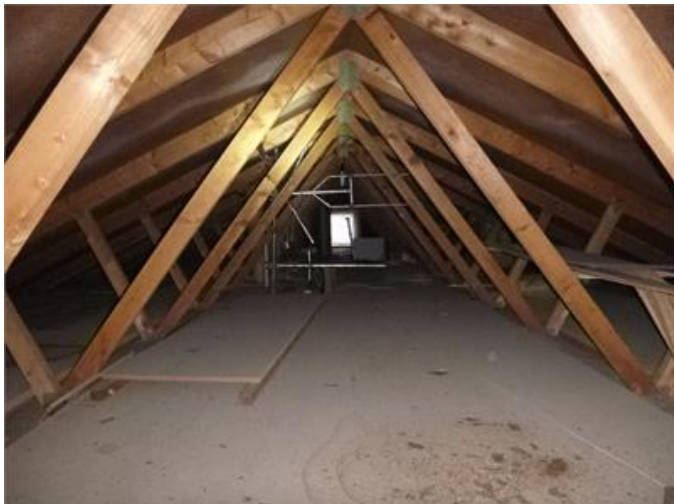
Om det finns brister i tätningen mellan ett kallt och ett varmt utrymme finns det en risk att relativt varm och fuktig luft kommer ut från det varma utrymmet till det angränsande kalla utrymmet och träffar en kall yta och kondenserar. Missfärgning på yttertaksstrukturen är en indikering på att inneluften har kommit ut i vinden så att ett gynnsamt klimat för en mikrobiell tillväxt har uppstått. Det kan vara en indikering på att ventilationen inomhus är undermålig. För detta fortgå finns det en risk att man kan få skador på konstruktioner som i en förlängning påverkar byggnaden negativt. Missfärgningar i vindsutrymmena är en indikation på inläckage, kontakta en fackman för vidare kontroll/åtgärd.

Då underlagstaket består av träfiberskivor finns risk att regn/snö tränger in i skarvar vid ogynnsam väderlek med läckage på vindsutrymmet som följd. Detta kan påverka byggnaden negativt.

Bilden visar vy av vind (huvudbyggnad).

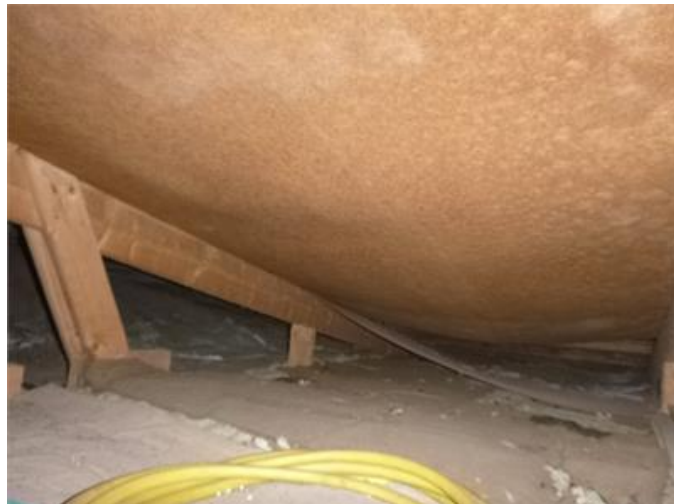
Bilden visar vy av vind (garage).

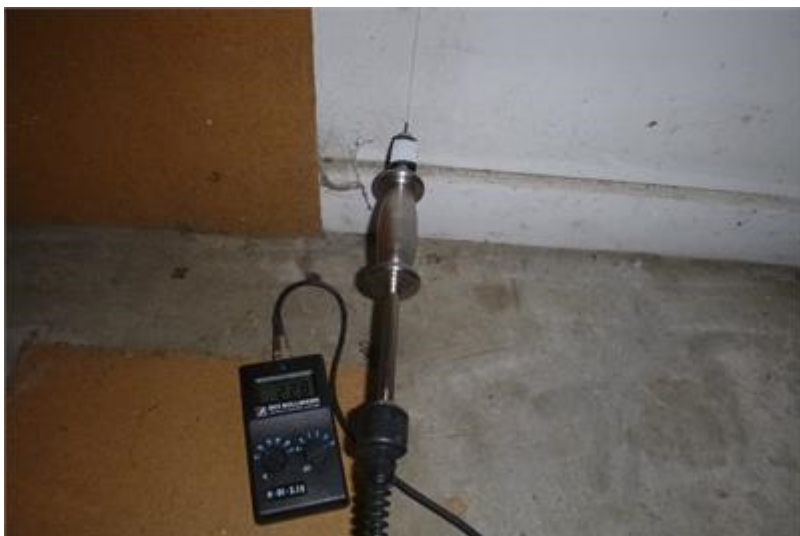
## Bilaga 1 för kontroll av valda konstruktioner

Byggnadsdel	Betongplatta (garage).
Konstruktionsdel	Yttervägg.
Konstruktionsuppbyggnad	Betong, yttervägg av trä.

Det kritiska gränsvärdet för mikrobiell tillväxt är ca 17% fuktkvot i trä.

Vid kontroll av konstruktion mättes fuktkvoter stickprovvis i ytterväggen till mellan 20- 23% fuktkvot. Mikrobiell påväxt/missfärgningar förekommer i utrymmet.

Det rekommenderas att denna besiktning kompletteras med en fördjupad undersökning för att utreda orsaken till samt omfattningen av de fuktrelaterade skadorna/bristerna.

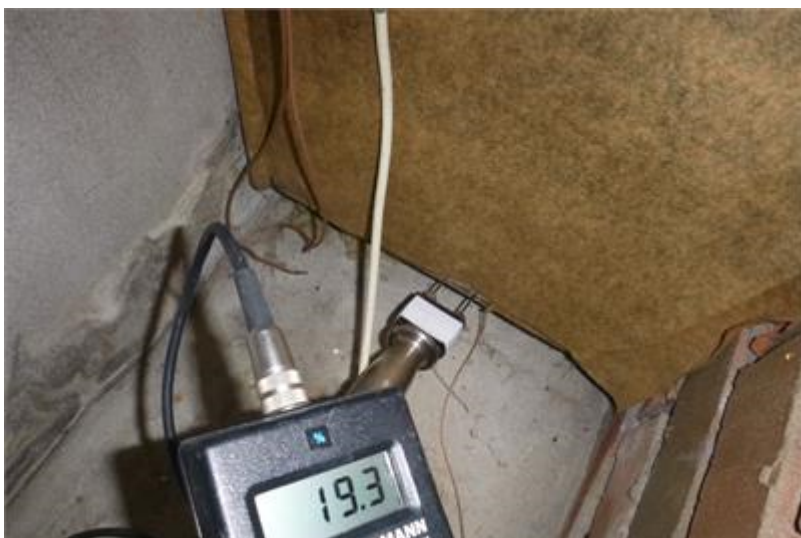
## Bilaga 2 för kontroll av valda konstruktioner

Byggnadsdel	Källare.
Konstruktionsdel	Påreglad yttervägg samt flytande golvkonstruktion.
Konstruktionsuppbyggnad	Betong/murverk. Påreglad vägg av: träreglar, isolering. Golv av: cellplast, träfiberskiva.

Det kritiska gränsvärdet för mikrobiell tillväxt är ca 17% fuktkvot i trä.

Vid kontroll av konstruktion mättes fuktkvoter stickprovsvis i en påreglad yttervägg i allrummet till ca 19% fuktkvot. Vidare togs ett provhål upp i golvkonstruktionen i allrummet där det kunde konstateras att den består av cellplast/träfiberskiva (flytande golvkonstruktion). Puts/färgsläpp noterades i vissa väggar. En avvikande lukt kunde kännas i källaren.

Det rekommenderas att denna besiktning kompletteras med en fördjupad undersökning för att utreda orsaken till samt omfattningen av de fuktrelaterade skadorna/bristerna.
