# Besiktningssprotokoll

Anticimex Försäkringsbesiktning i samarbete med Fastighetsbyrån

Fastighetsbeteckning: Tulpanen 12	
Fastighetsadress: Örtagatan 10	
Postnummer: 81162	Ort: Sandviken

Besiktningdatum: 2024-11-13	Protokollnummer: 68660644
Temperatur: 6 °C	Väderlek: Klart
Tekniker: Tony Harström	
E-post: tony.harstrom@anticimex.se	
Kontor: Gävle	
Närvarande: Ingen representant för dbo fanns närvarande vid besiktningen.

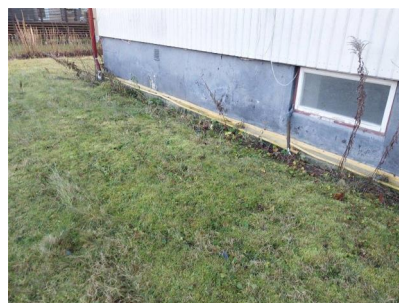
Eftersom det utvändiga fuktskyddet är synligt över markytan, bör återfyllning utföras för att undvika skador i installationen.

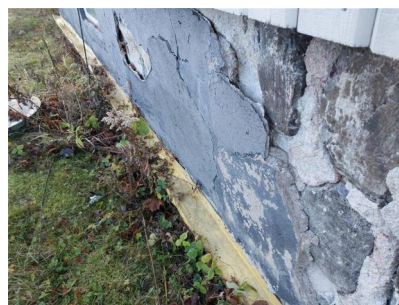
Större och mindre putssläpp finns på grundsockeln. Förutom rent estetiskt har färgen- och putsen en fuktavvisande funktion. För att undvika sprickbildningar är rådet att sockeln putsas/målas.

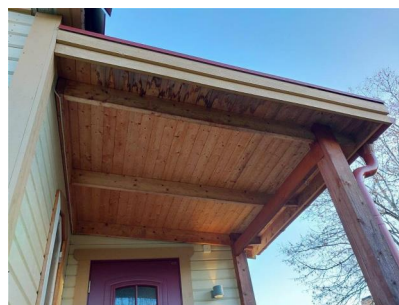
På undersida tak över farstukvisten observerade jag fuktfläckar. Takplåten bedöms vara utbytt vid något tillfälle (kanske vid övrig takreovering). Fläckarna bedöms därför vara en mindre brist.

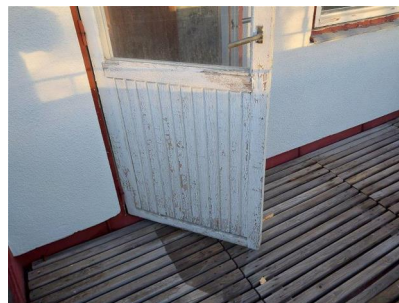
Balkongdörren har ett underhållsbehov.

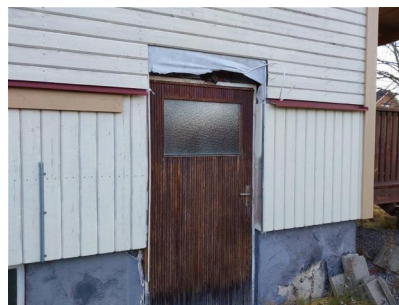
Även dörren ner till källaren är i behov av underhåll/utbyte. Här observerades även att det inte är färdigställt runt dörren.

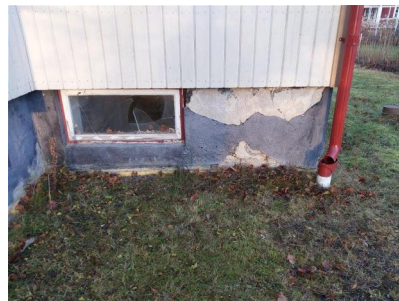
Källarfönstren, ett fönster vid trappan till övre plan samt fönstret vid balkongen är inte utbytta. Ett varierande underhållsbehov observerades på fönstren, finns även en trasig glasruta. För att öka livslängden på fönstren rekommenderas målning och underhåll.

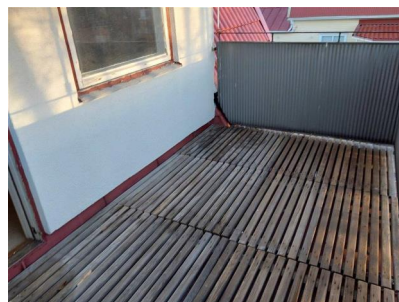
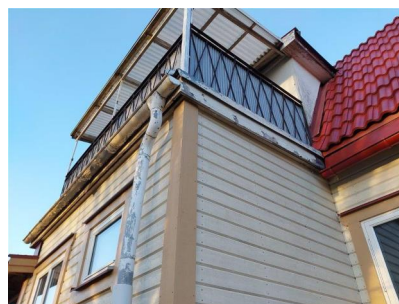
På balkongen samt på balkonggolvet utstick finns ett allmänt underhållsbehov.

Det går inte att avgöra skicket/lutningen på plåten under trallgolvet.

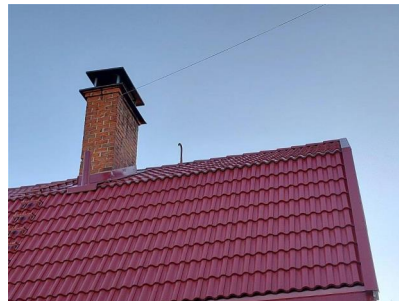
Besiktning av yttertaket har genomförts från marken och från balkongen av säkerhetsskäl då taket var halt vid besiktningstillfället samt att längre stege saknades. Inget finns att notera.

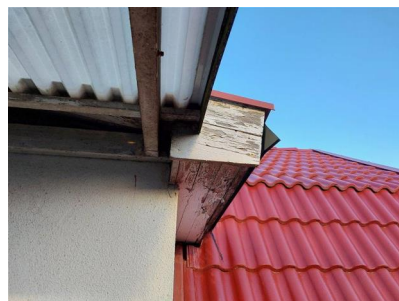
Vid takfotslådor observerade jag ett underhållsbehov.

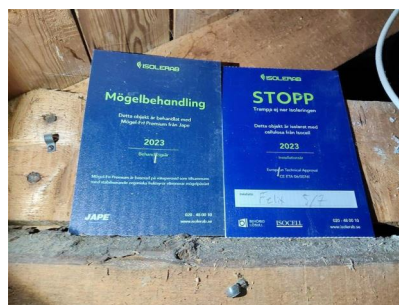
Vinden är enbart begränsat besiktningssbar närmast vindsluckan eftersom landgång saknas.

Vid stickprovskontroll av vinden uppmättes fuktvärden under kritisk fuktnivå för mikrobiell tillväxt och en normal lukt upplevdes. Lokal mikrobiell påväxt observerades på insida yttertak från luckan.

Det finns risk för mikrobiell tillväxt om den relativa fuktigheten (RF) i den omgivande luften är över 75 %. I furuvirke motsvarar det en fuktkvot (FK) på 17 %. Fuktkvoten i underlagstak/takbjälkar uppmättes till ca 9 %.

Efter information som framkommit vid besiktningen samt från anslag av "Isolerab" vid vindsluckan, har vinden behandlats med medel som eliminerar mögelpåväxt.

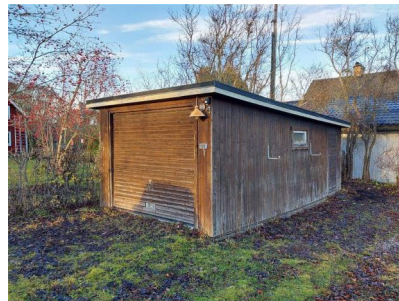
Garagebyggnaden är i enklare utförande och här finns ett allmänt underhållsbehov i fasad/fönster/garageport.

Viss växtlighet finns i nära anslutning av garaget och på baksidan avslutas stupröret en bit upp på fasaden.

För att förlänga garagets livslängd, bör garaget renoveras.

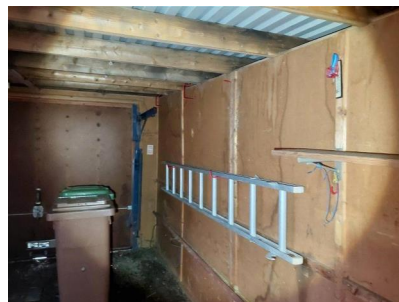
På insidan finns ett grusgolv och flera fuktfläckar observerades på väggarna. Kondensskydd saknas under takplåten och sannolikt kan kondensdropp inträffa vid vissa tider på året.

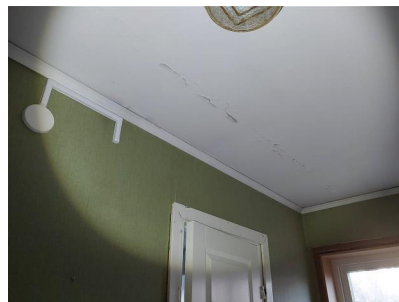
Sprickor och färgsläpp finns i taket. Dessa bedöms inte ha lett till bakomliggande skador.

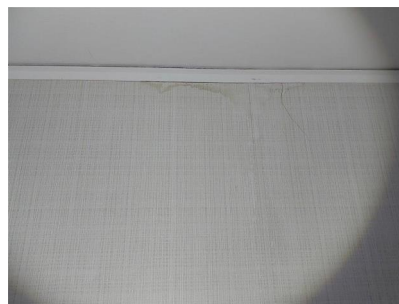
- Efter att fler takläckage upptäcktes har taket genomgått renovering 2023, även ny underlagspapp och läkt. Synliga fuktfläckar/rinnmärken finns på väggar både på entréplan och på övre plan.

- ✎ Rinnmärken finns mot tak/väggvinkeln vid murstocken. Se noteringar under "Insamling av upplysningar och handlingar".

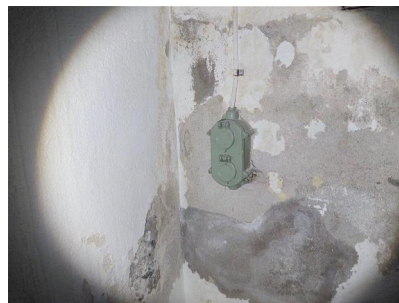
- Förutom vad som beskrivs under "Allmänt" samt under "Insamling av uppgifter och handlingar", upptäckte jag ett 220-voltsuttag i metallutförande. Kontakta gärna en elektriker för råd åtgärdsförslag angående utbyte av uttaget.
