# Besiktningssprotokoll

Fastighetsbeteckning: Gullvivan 38	
Fastighetsadress: Afzeliivägen 41	
Postnummer: 441 41	Ort: Alingsås

Besiktningdatum: 2024-11-11	Protokollnummer: 68640198
Temperatur: 6,5 °C	Väderlek: Mulet
Tekniker: Martin Ivarsson	
E-post: Martin.Ivarsson@anticimex.se	
Kontor: Borås	
Närvarande: Uppdragsgivare Fastighetsmäklare

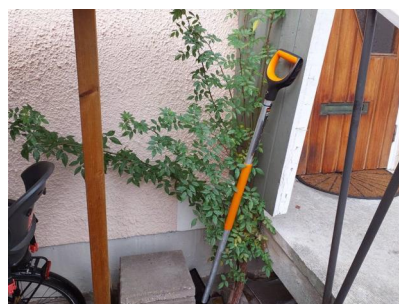
Växter finns i anslutning till grundmur.

När det finns rabatter och växter nära grundmuren finns risk att fukt stannar kvar i väggarna. Detta kan i sin tur orsaka invändiga fuktskador. Växternas rötter kan också skada grundmuren och sätta dräneringsledningen ur funktion.

Området närmast huset rekommenderas att vara fritt från växtlighet.

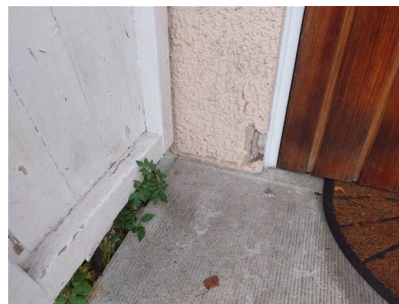
Putsad fasad har brister.

Då den putsade fasaden har brister finns risk att vatten tränger in i bakomvarande konstruktion med fuktrelaterade skador som följd.

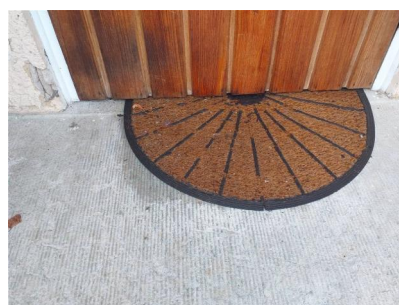
Tröskelbleck saknas under dörr.

Avsaknad av tröskelbleck medför att det finns risk för att vatten kan rinna in.

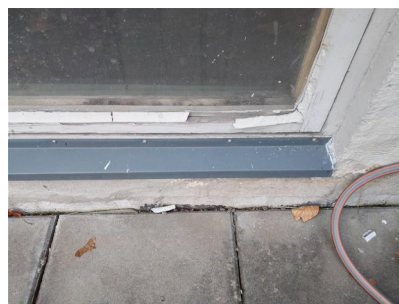
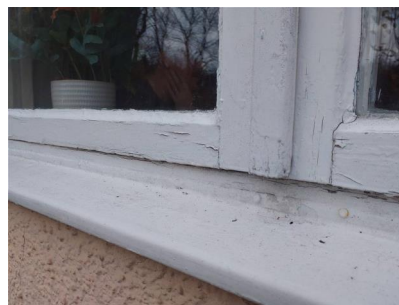
Fönster är lokalt i behov av målning/underhåll.

Fönsterbågar och fönsterkarmar där målningsbehov finns riskerar att få fukt- och rötskador på grund av sämre vattenavvisande förmåga.

För att öka livslängden på fönster rekommenderas målning och underhåll.

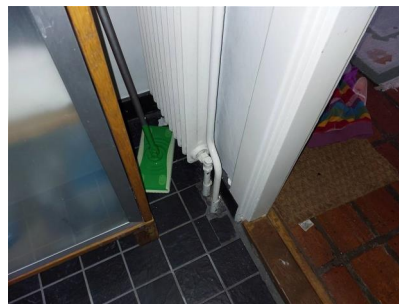
Rörgenomföring finns i golv.

Rörgenomföringar i golvet medför en ökad risk för att vatten tränger ner i omkringliggande konstruktioner och orsakar fuktskador.

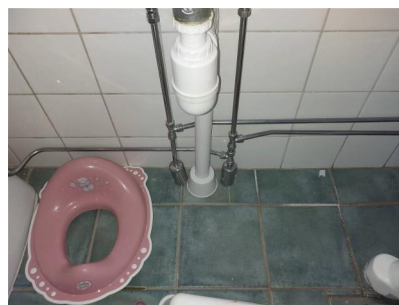
Rör genomföring finns i golv.

Rör genomföringar i golvet medför en ökad risk för att vatten tränger ner i omkringliggande konstruktioner och orsakar fuktskador.
