# Besiktningssprotokoll

Anticimex Försäkringsbesiktning i samarbete med Fastighetsbyrån

Fastighetsbeteckning: Mesta 3:70	
Fastighetsadress: Stenåsvägen 47	
Postnummer: 632 33	Ort: Eskilstuna

Besiktningdatum: 2024-11-12	Protokollnummer: 68670465
Temperatur: 4 °C	Väderlek: Sol
Tekniker: Urban Pettersson	
E-post: urban.pettersson@anticimex.se	
Kontor: Eskilstuna	
Närvarande: Jessica Holmgren & Magnus Ros, säljare.

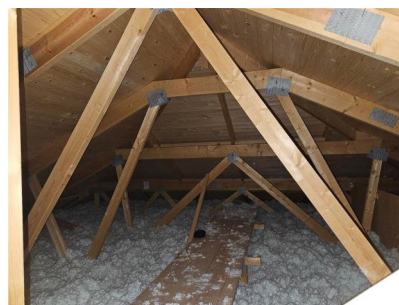
### Utvändigt / Vind

Vid kontroll av vinden uppmättes fuktvärden under kritisk fuktnivå för mikrobiell tillväxt och en normal lukt upplevdes.

Det finns risk för mikrobiell tillväxt om den relativa fuktigheten (RF) i den omgivande luften är över 75 %. I furuvirke motsvarar det en fuktkvot (FK) på 17 %.

Fuktkvoten i underlagstak/takbjälkar uppmättes vid besiktningstillfället till 10 %.

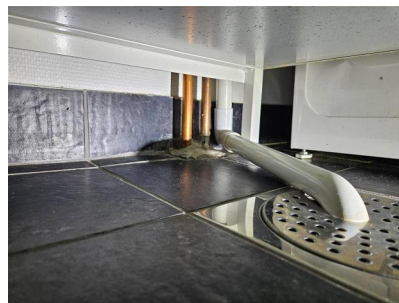
### Entréplan / Tvättstuga/groventre

Rör genomföring finns i golv.

Rör genomföringar i golvet medför en ökad risk för att vatten tränger ner i omkringliggande konstruktioner och orsakar fuktskador. Vid uppbyggnaden av utrymmet var detta tillåtet och utförandet anses därför vara fackmässigt utfört. I dagens branschregler är detta inte längre tillåtet.

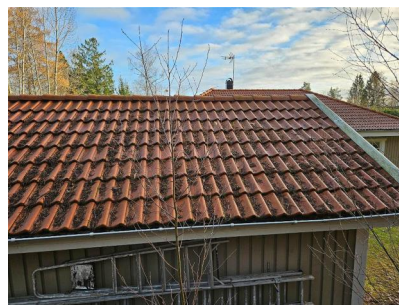
#### Utvändigt / Tak

Skräp noterades på yttertaket, detta bedöms ej ha lett till någon följskada.
