# Besiktningsprotokoll

Anticimex Försäkringsbesiktning i samarbete med Fastighetsbyrån

| Fastighetsadress:<br>Södra Vägen 23 | |

| Besiktningsdatum:<br>2024-11-11 | Protokollnummer:<br>68646963 |

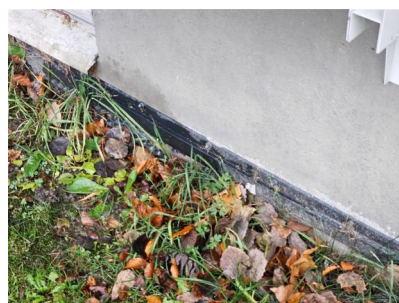
Utvändigt fuktskydd ligger delvis oskyddat ovan mark och har släppts från täcklisten på några ställen.

Risk finns att det utvändiga fuktskyddet skadas och funktionen försämras.

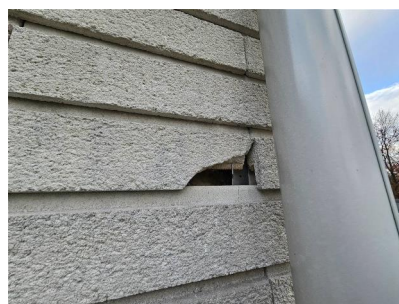
Mindre otätheter finns i fasaden.

Dessa bedöms inte ha lett till bakomliggande skador.

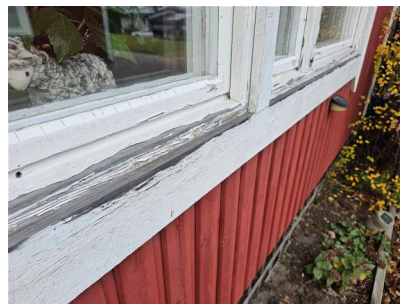
Äldre fönster är i behov av målning/underhåll och fönsterbleck saknas på tillbyggnaden.

Fönsterbågar och fönsterkarmar där målningsbehov finns riskerar att få fukt- och rötskador på grund av sämre vattenavvisande förmåga.

För att öka livslängden på fönster rekommenderas målning och underhåll och montage av fönsterbleck.

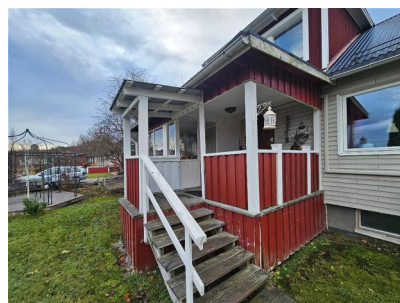
Underhållsbehov finns. (målning/rengöring)

Bedöms som mindre brister.

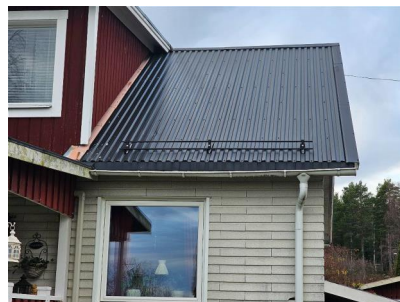
Hängrännor har dåligt fall och enstaka rännigavel saknas.

När hängrännor har en felaktig lutning finns risk att regnvatten svämmas över vilket i sin tur kan leda till fuktskador på fasad och sockel.

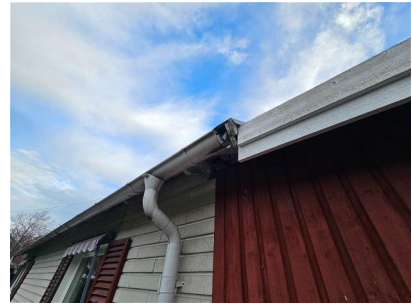
Lövsilar finns inte.

När det saknas lövsilar så finns det risk att det blir stopp i dagvattenledningen.

För att hindra stopp i dagvattenledningar rekommenderas komplettering av lövsilar.

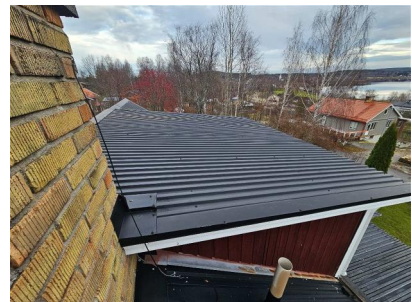
Takkupa har låglutande tak.

Taktäckningen av plåt är inte anpassad till taklutningen. Risk finns för läckage med fuktskador som följd.

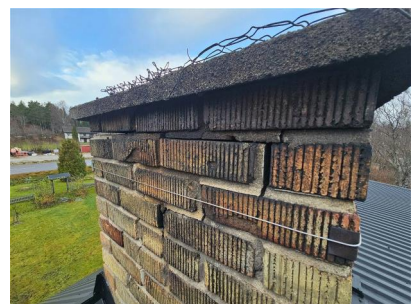
Skorstenen saknar väderskydd/huv och det finns några lösa tegelstenar.

Väderskydd kan monteras för att skydda mot nederbörd som annars kan orsaka fuktskador och frostsprängning i skorstenen/ murstocken.

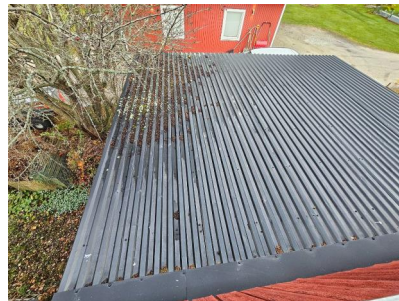
Låglutande tak.

Vindskiveplåtar saknas.

Taktäckningen av plåt är inte anpassad till taklutningen. Risk finns för läckage med fuktskador som följd.

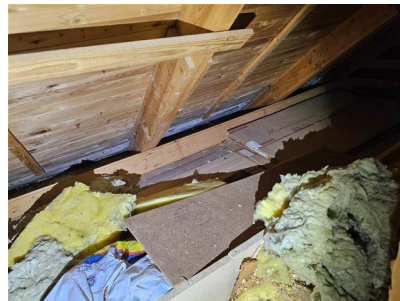
Vid kontroll av vinden har fuktvärden under kritisk fuktnivå för mikrobiell tillväxt uppmätts, dock finns mikrobiell påväxt på underlagstak i mindre omfattning.

Fuktkvoten i underlagstak/takbjälkar uppmättes till 11 %.

Den upptäckta mikrobiella påväxten på underlagstaket är ett tecken på att vinden har tillförts eller tillförs fukt inifrån bostaden. Observera att besiktning av bostadens ventilationssystem inte har ingått i uppdraget.

För att komma tillrätta med detta kan fukttillförseln inifrån bostaden behöva minskas. Det kan göras genom att ventilationen i bostaden förbättras samt att eventuella otätheter i vindsbjälklaget (tak-/väggvinklar, taklucka med mera) tätas. Läs Anticimex faktablad om ouppvärmda vindsutrymmen för tips och råd.

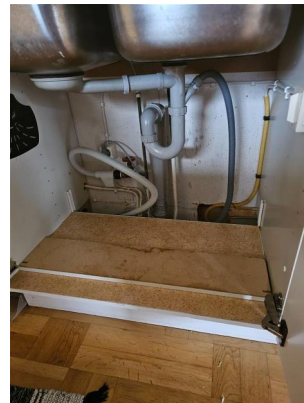
Fuktskydd saknas i diskbänksskåp och under kyl/frys. (äldre standard)

Utan fuktskydd är det svårt att upptäcka läckage från rörledningar. Vatten kan då tränga in i omkringliggande konstruktioner och orsaka fuktskador.

För att upptäcka eventuella läckage, installera ett fuktskydd.

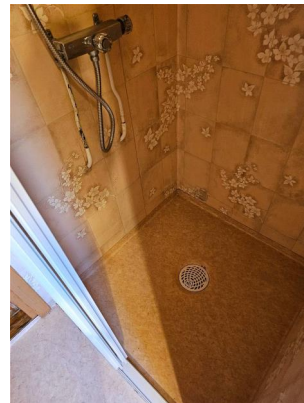
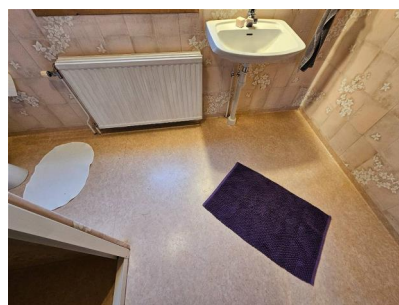
Våtutrymmet har äldre yt-/tätskikt.

Rör genomföringar finns i duschzonen i väggen som är otäta och rör genomföringar finns i golvet.

Eftersom funktionen, som innebär att ytskiktet/tätskiktet ska vara vattentätt, är nedsatt finns en ökad risk att vatten tränger igenom ytskiktet/tätskiktet med vattenskador i omkringliggande konstruktioner som följd.
