# Besiktningssprotokoll

Anticimex Försäkringsbesiktning i samarbete med Fastighetsbyrån

Fastighetsbeteckning: Rudan 5	
Fastighetsadress: Alsterlundsgatan 5	
Postnummer: 681 41	Ort: Kristinehamn

Besiktningdatum: 2024-11-13	Protokollnummer: 68655647
Temperatur: 3 °C	Väderlek: Mulet
Tekniker: Jesper Gullberg	
E-post: Jesper.Gullberg@anticimex.se	
Kontor: Karlstad	
Närvarande: Fastighetsägare

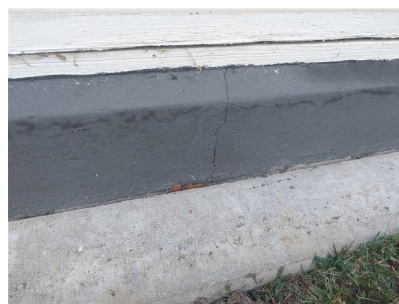
Sprickor finns i sockel.

Dessa bedöms inte ha lett till bakomliggande skador.

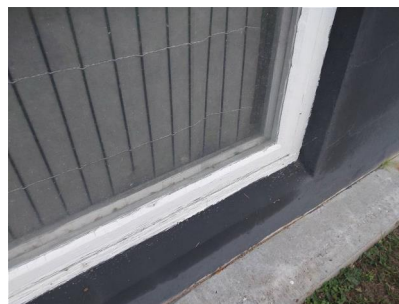
Vissa källarfönster är i behov av målning/underhåll, färgsläpp förekommer.

Fönsterbågar och fönsterkarmar där målningsbehov finns riskerar att få fukt- och rötskador på grund av sämre vattenavvisande förmåga.

För att öka livslängden på fönster rekommenderas målning och underhåll.

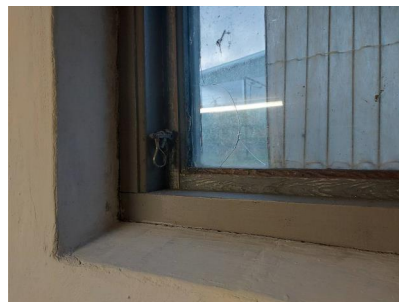
Enstaka sprucken fönsterruta förekommer i källarfönster, se foto.

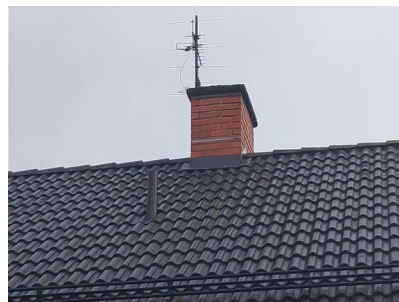
Skorstenen saknar väderskydd. Plåtbeslag/plåtdetaljer runt skorsstenen är ej utbytta i samband med takbytet.

Väderskydd kan monteras för att skydda mot nederbörd som annars kan orsaka fuktskador och frostsprängning i skorstenen/ murstocken.

Dessa noteringar rekommenderas att ses över av fackman.

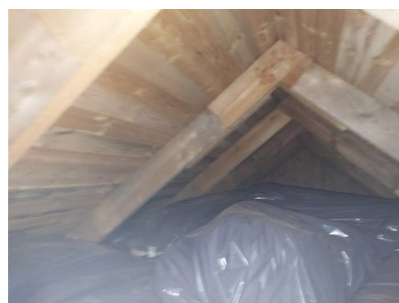
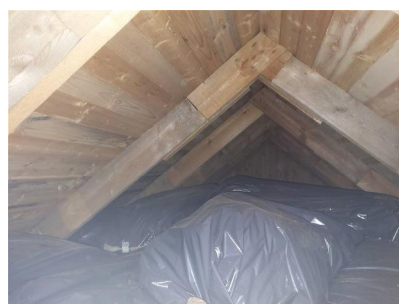
Mikrobiell påväxt finns på underlagstaket, en avvikande/mikrobiell lukt kom att kännas i vindsutrymmet. Plast/papp påsar med isolering i kunde noteras på vinden.

Detta kan vara ett tecken på att vinden tillförs fukt inifrån bostaden. Observera att besiktning av bostadens ventilationssystem inte har ingått i uppdraget.

Fuktkvoten i takbjälkar/underlagstak intill vindsluckan uppmättes till mellan 9-10%. Det finns risk för mikrobiell tillväxt om den relativa fuktigheten (RF) i den omgivande luften är över 75 %. I furuvirke motsvarar det en fuktkvot (FK) på 17 %.

För att komma tillrätta med detta kan fuktillförseln inifrån bostaden behöva minskas. Det kan göras genom att ventilationen i bostaden förbättras samt att eventuella otätheter i vindsbjälklaget (tak-/väggvinklar, taklucka med mera) tätas. Läs Anticimex faktablad om ouppvärmda vindsutrymmen för tips och råd. Observera att hela vinden inte har kunnat inspekterats pga lågt/trångt utrymme samt att murstocken är ivägen.

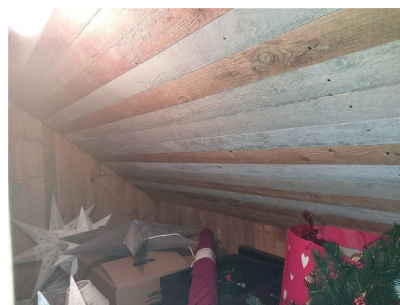
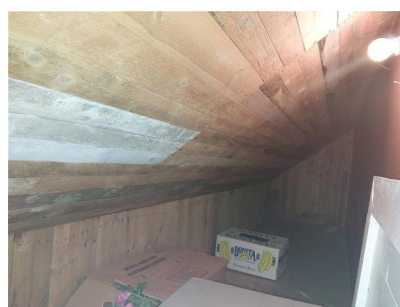
Vid kontroll av vinden uppmättes fuktvärden under kritisk fuktnivå för mikrobiell tillväxt och en normal lukt upplevdes. Mikrobiell påväxt kunde noteras på underlagstaken i mindre omfattning, se även utvändigt nockvind angående noteringar.

Fuktkvoten i takbjälkar uppmättes till mellan 9-10%. Det finns risk för mikrobiell tillväxt om den relativa fuktigheten (RF) i den omgivande luften är över 75 %. I furuvirke motsvarar det en fuktkvot (FK) på 17 %.

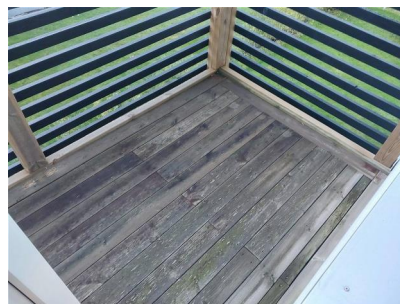
Plåttak har ej kunnat besiktas då trallgolv är monterat ovanpå.

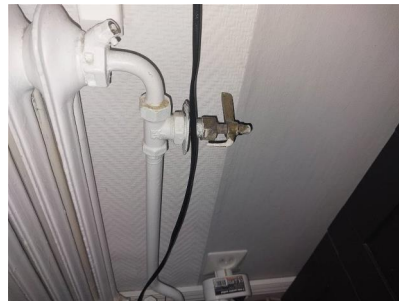
- Äldre elementventiler noterades på vissa radiatorer/element i huset. Detta medför ökad risk för fuktskador vid eventuellt läckage.

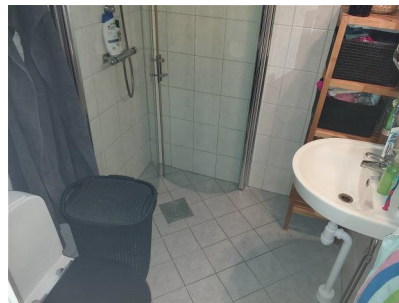
Våtutrymmet har äldre yt-/tätskikt. Äldre rostangripen gjutjärnsbrunn förekommer i utrymmet. Fönster är olämpligt placerat i dusch, färgsläpp/missfärgningar förekommer på foder/trädetaljer runt fönster. Rör genomföringar noterades i golv.

Eftersom funktionen, som innebär att ytskiktet/tätskiktet ska vara vattentätt, kan vara nedsatt finns en ökad risk att vatten tränger igenom ytskiktet/tätskiktet med vattenskador i omkringliggande konstruktioner som följd.

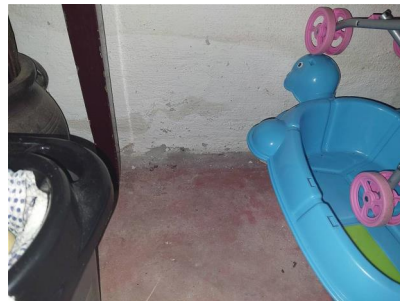
Puts/färgsläpp förekommer på källarväggar, se källarplan allmänt angående noteringar.

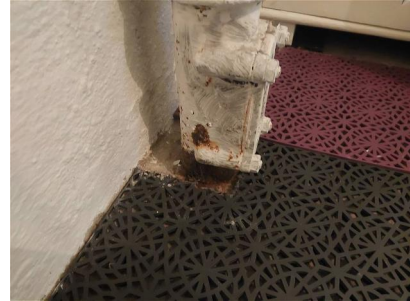
Gjutjärnsbrunnen/gjutjärnsrör är rostangripna, se foto.

Det finns risk att golvbrunnen/rören rostar sönder med fuktskador som följd.

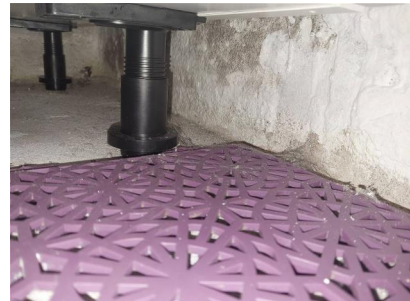
Puts/färgsläpp förekommer på källarväggar, se källarplan allmänt angående noteringar.
