**Fastighetsuppgifter**

Hornmusiken 4

Nyodlingsvägen 10B

Uppdragsnummer	C14982
Besiktningsdatum	2024-11-13
Besiktningss företag	OBM Fuktteknik AB
Besiktningss förrättare	Anders Borgenvik
Närvarande	Fastighetsägaren
Giltig till och med	2025-11-13

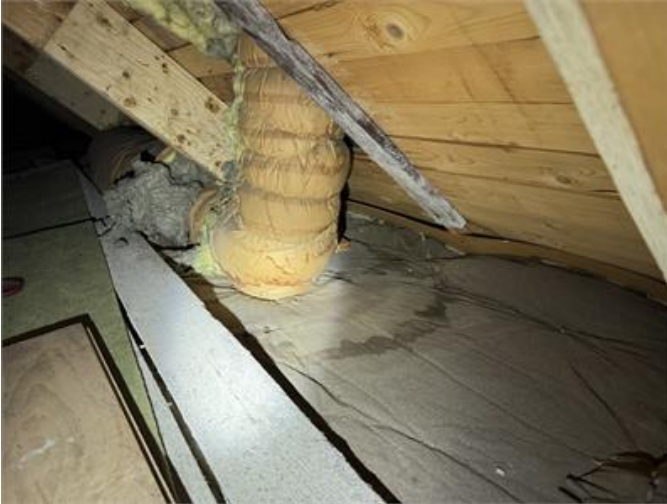
Fuktrelaterade missfärgningar på vindsutrymmet, hålls under uppsikt.

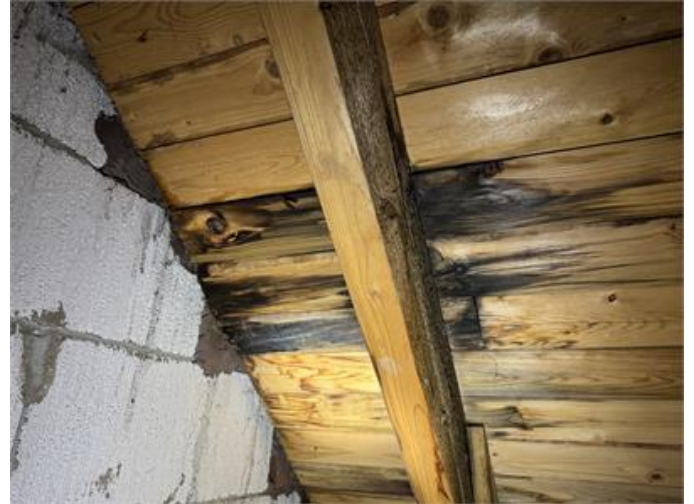
Garage invändigt			X		Läckage förekommer lokalt på vindsutrymmet, bör åtgärdas i erforderlig omfattning.
		X			Alla ytor inte synliga pga av lösöre.

Läckage på vind ovan garage.
