Besiktningssprotokoll

Fastighetsbeteckning: Bläshammar 5:22	
Fastighetsadress: Bäckåkersvägen 14	
Postnummer: 43248	Ort: Varberg

Besiktningdatum: 2024-11-12	Protokollnummer: 68661319
Temperatur: 4 °C	Väderlek: Molnigt
Tekniker: Daniel Pettersson	
E-post: Daniel.Pettersson@anticimex.se	
Kontor: Halmstad	
Närvarande: Fastighetsägarna

Försäkringsbesiktning

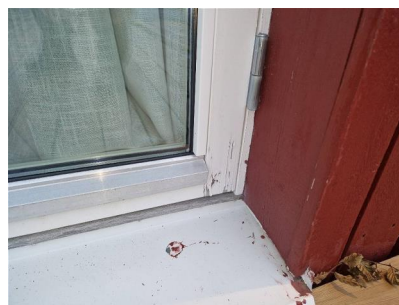
Utvändigt / Dörrar

Mindre färgsläpp finns från altandörren åt sydväst.

Ytterdörren åt öster är uppsvällad i nederkant.

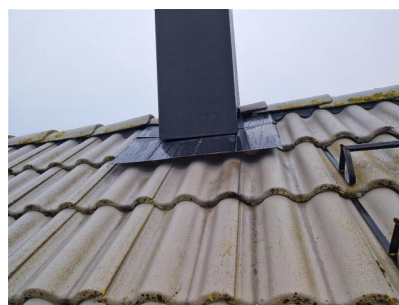
Utvändigt / Tak

Yttertaket är inspekterat från steg lutande mot takfoten samt från takstegen.

Underlagstaket består av armerad plastfolie.

Mossa/alger finns på takpannor och otätheter finns mellan skorstenens plåt och takpannor.

Eftersom underlagstaket består av plastfolie finns risk vid ogynnsam väderlek att regnvatten/snö tränger in under den yttre takbeläggningen och ner mellan plastöverlapp eller i andra otätheter med läckage på vindsutrymmet som följd.

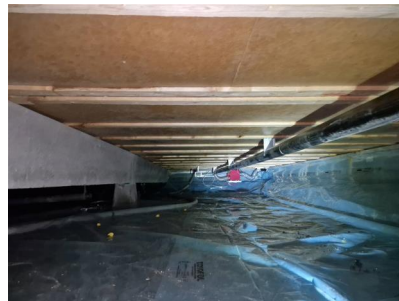
Utvändigt / Krypgrund

Krypgrund med installerad avfuktare.
På marken finns en åldersbeständig plastfolie utlagd.
Mikrobiell påväxt finns bitvis på bjälklagets undersida.

Fuktkvoten mättes stickprovsvis i blindbotten till 13 %.

Det finns risk för mikrobiell tillväxt om den relativa fuktigheten (RF) i luften är över 75 %, vilket i gran- och furuvirke motsvarar en fuktkvot (FK) på ca 17 %.

I husets krypgrund finns en krypgrundsavfuktare installerad. Syftet med denna installation är att genom avfuktning hålla fuktigheten i krypgrunden på en så låg nivå att ingen tillväxt av mikroorganismer är möjlig. För att detta ska fungera är det viktigt att installationen servas årligen med bland annat filterbyte och kontroll av inställningar så att fuktigheten inte stiger.

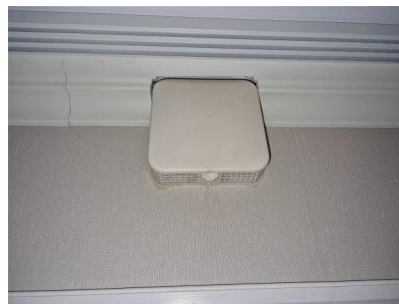
Entréplan / Vardagsrum

En yttlig missfärgning finns på ytterväggen intill tilluftsventilen.
Fuktindikering utfördes utan anmärkning.

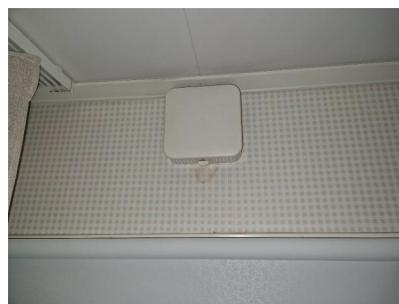
Entréplan / Sovrum 1 / Kontor

En yttlig missfärgning finns på ytterväggen intill tilluftsventilen.
Fuktindikering utfördes utan anmärkning.

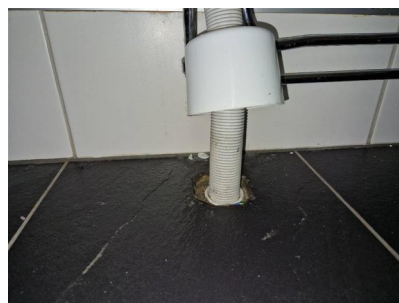
Övre plan / Dusch/Toalett

Handfatets anslutningsstos avslutas under golvnivån.

Detta medför en ökad risk för vattenskador.
