Besiktningssprotokoll

Anticimex Försäkringsbesiktning i samarbete med Fastighetsbyrån

Fastighetsbeteckning: Älvesta 3:167	
Fastighetsadress: Stor-Olles Väg 11	
Postnummer: 692 72	Ort: Kumla

Besiktningdatum: 2024-11-11	Protokollnummer: 68649698
Temperatur: 3 °C	Väderlek: Mulet
Tekniker: Magnus Hidström	
E-post: magnus.hidstrom@anticimex.se	
Kontor: Örebro	
Närvarande: Fastighetsägarens föräldrar Magnus Hidström: Besiktningssman Anticimex

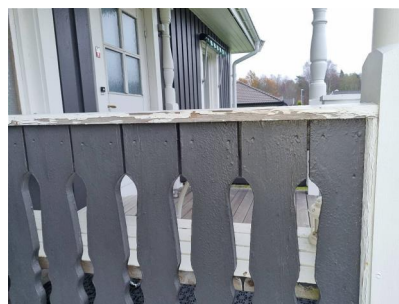
Utvändigt / Entrébro

Färg flagnar på räcken.

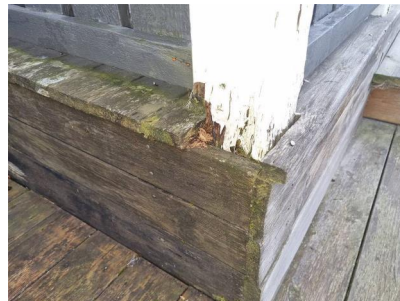
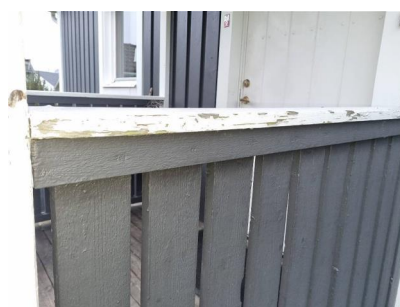
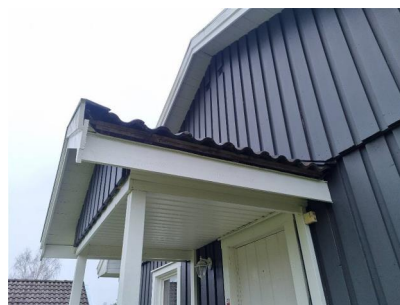
Utvändigt / Groventrébro

- Rötskador finns på båda brostolparna.
- Ett underhållsbehov finns på räcken.
- Hängrännor saknas.

Jag rekommenderar att man byter ut brostolparna samt monterar hängrännor och stuprör.

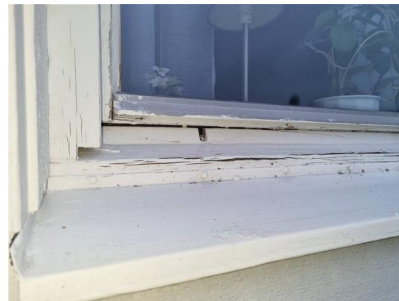
Utvändigt / Fönster

Merparten av isolerglasen är äldre och ett underhållsbehov finns.

Befintliga fönster är äldre vilket betyder att tätningen mellan fönsterrutorna kan vara sämre. Detta kan leda till att missfärgning/imma kan uppstå mellan glasrutorna.

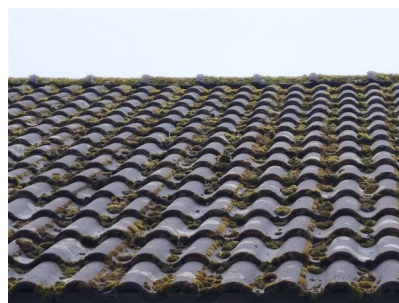
Utvändigt / Tak

- Mosspåväxt finns på takpannor.

Mossa som växer på taket kan leda till att taktäckningen har ett minskat motstånd mot vatteninträning. Detta i sin tur kan leda till fuktskador på träläkt och takkonstruktionen vilket kan resultera i mikrobiella skador (angrepp av mikroorganismer).

För att öka livslängden på taket rekommenderas att mossan tas bort från takpannorna.

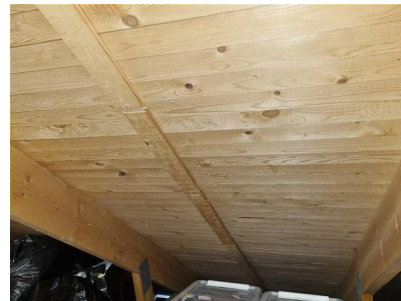
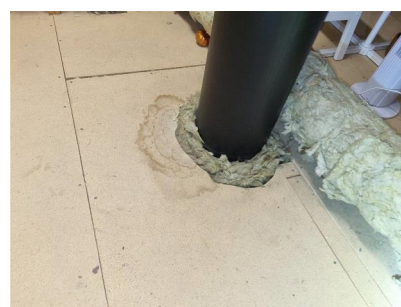
Utvändigt / Vind

Vid kontroll av vinden uppmättes fuktvärden under kritisk fuktnivå för mikrobiell tillväxt och en normal lukt upplevdes. Notera att det finns en mindre fuktmakering på spångolv intill skorsten med bedöms som äldre. Årlig kontroll av vinden rekommenderas dock då det är en viktig byggnadsdel.

Det finns risk för mikrobiell tillväxt om den relativa fuktigheten (RF) i den omgivande luften är över 75 %. I furuvirke motsvarar det en fuktkvot (FK) på 17 %. Fuktkvoten i underlagstak/takbjälkar uppmättes vid besiktningstillfället till ca 11 %.

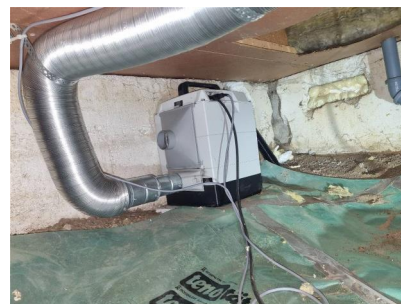
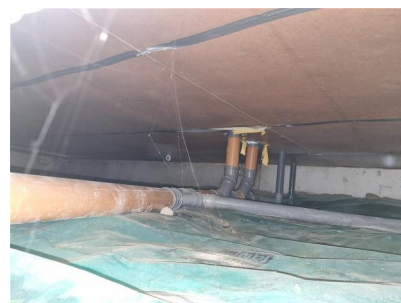
Utvändigt / Krypgrund

Krypgrund med installerad avfuktare.

I husets krypgrund finns en krypgrundsavfuktare installerad. Syftet med denna installation är att genom avfuktning hålla fuktigheten i krypgrunden på en så låg nivå att ingen tillväxt av mikroorganismer är möjlig. För att detta ska fungera är det viktigt att installationen servas årligen med bland annat filterbyte och kontroll av inställningar så att fuktigheten inte stiger.

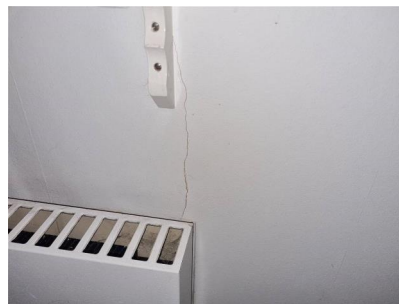
Entréplan / Allmänt

- ✎ • Tapetsprickor förekommer vid skivskarvar och missfärgningar finns i innertaken.

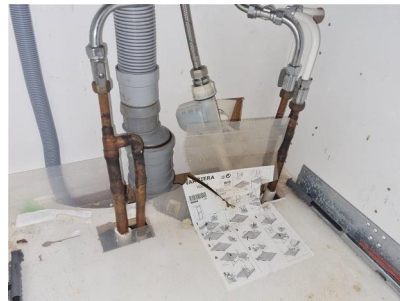
Entréplan / Kök och matplats

- Fuktskydd i diskbänkskåp är inte tätt vid rörgenomföringar och i bakkant.

Detta innebär svårigheter att upptäcka läckage från rörledning. Vatten kan då tränga in i omkringliggande konstruktioner och orsaka fuktskador.

För att upptäcka eventuella läckage, täta vid rörgenomföringar och i bakkant.

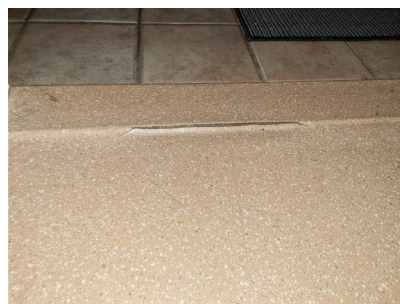
Entréplan / Tvättstuga

- Utrymmet har äldre yt-/tätskikt och lokal spricka finns i golvmattan.

Eftersom funktionen, som innebär att ytskiktet/tätskiktet ska vara vattentätt, kan vara nedsatt finns en ökad risk att vatten tränger igenom ytskiktet/tätskiktet med vattenskador i omkringliggande konstruktioner som följd.

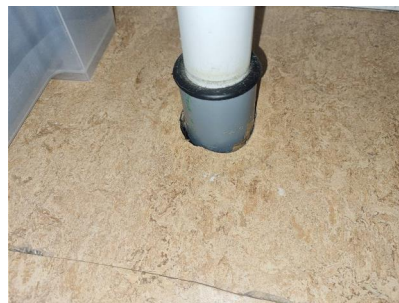
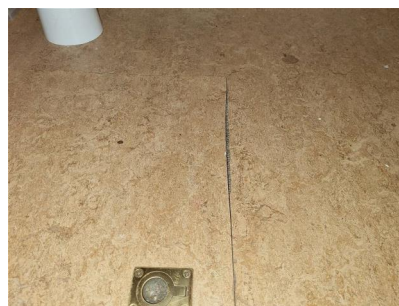
Entréplan / Toalett

- Golvbeläggningens skarvar är otäta på grund av lucka ner till krypgrunden samt vid handfatets avloppsstos.

Detta medför att vatten kan tränga ner i omkringliggande konstruktioner med fuktskador som följd. Detta kan i sin tur leda till mikrobiella skador (angrepp av mikroorganismer).

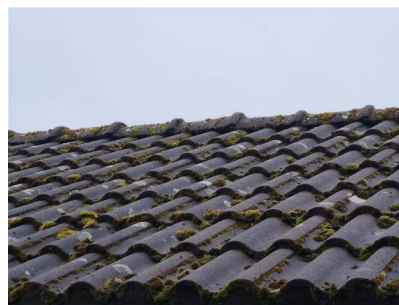
- Mosspåväxt finns på takpannor.

Mossa som växer på taket kan leda till att taktäckningen har ett minskat motstånd mot vatteninträning. Detta i sin tur kan leda till fuktskador på träläkt och takkonstruktionen vilket kan resultera i mikrobiella skador (angrepp av mikroorganismer).

För att öka livslängden på taket rekommenderas att mossan tas bort från takpannorna.

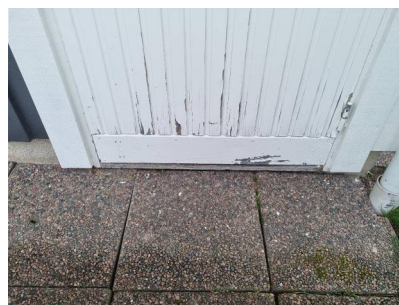
- Dörr är i behov av målning/underhåll och tröskelbleck saknas.

Dörrar där målningsbehov finns riskerar att få fukt- och rötskador på grund av sämre vattenavvisande förmåga.

För att öka livslängden på dörr rekommenderas målning och underhåll.

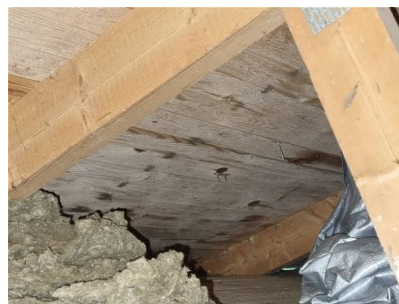
- Vid kontroll av vinden har fuktvärden under kritisk fuktnivå för mikrobiell tillväxt uppmätts, dock finns mikrobiell påväxt på underlagstak i mindre omfattning.

Det finns risk för mikrobiell tillväxt om den relativa fuktigheten (RF) i den omgivande luften är över 75 %. I furuvirke motsvarar det en fuktkvot (FK) på 17 %. Fuktkvoten i underlagstak/takbjälkar uppmättes till 13 %. Detta värde varierar dock under året beroende på årstid och utomhusklimat.

Den upptäckta mikrobiella påväxten på underlagstaket är ett tecken på att vinden har tillförts eller tillförs fukt inifrån garaget troligtvis på grund av att man ställer in en fuktig bil. Årlig kontroll av vinden rekommenderas för att ha koll på förändringar.
