# Besiktningsprotokoll

Anticimex Försäkringsbesiktning i samarbete med Fastighetsbyrån

| Fastighetsbeteckning:<br>Rullstenen 10 | |

| Besiktningsdatum:<br>2024-11-11 | Protokollnummer:<br>68631119 |

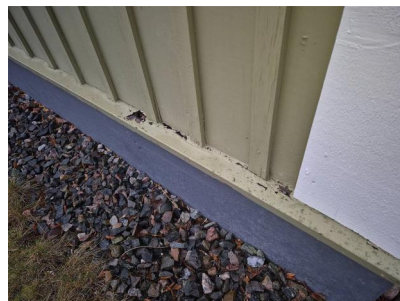
#### Utvändigt / Fasad

Fasadpanelen är i behov av målning och underhåll.

Mindre rötskador och bubblor i färgen noterades på fasaden.

Fasadbeklädnad och träkonstruktioner där målningsbehov finns riskerar att få fukt- och rötskador på grund av sämre vattenavvisande förmåga. För att öka livslängden på fasadbeklädnaden rekommenderas målning och underhåll.

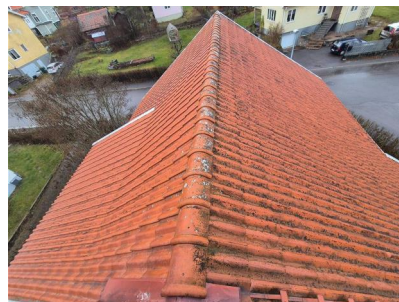
Yttertak av tegel.  
Inget att notera.

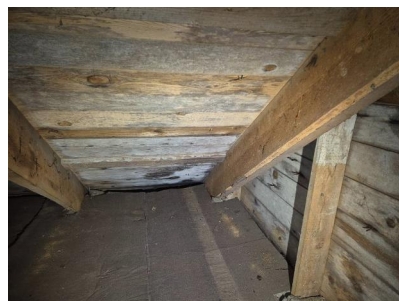
### Utvändigt / Vind

Vid kontroll av vinden har fuktvärden under kritisk fuktnivå för mikrobiell tillväxt uppmätts.

Fuktkvoten i underlagstak och takbjälkar uppmättes till 9 %.

En missfärgning noterades i ena hörnet mot takfoten men bedömer denna som en mindre brist.

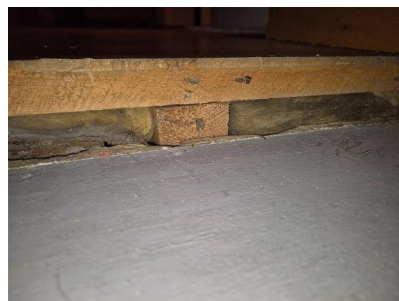
### Källarplan / Allmänt

Vid kontroll av konstruktion uppmättes fuktvärden över kritisk nivå för mikrobiell tillväxt och normal lukt upplevdes.

Källargrundmurar med påreglade isolerade ytterväggar och uppreglat golv.

Fuktkvoten uppmättes till 24 % i väggsyll mot källaryttervägg och en normal lukt kunde kännas i golv/vägg vinkel.

I isolerat och uppreglat golv uppmättes fuktkvoten till 10% i golvregel mot betongen.

Vi rekommenderar en fördjupad undersökning för att bedöma orsak och omfattning.

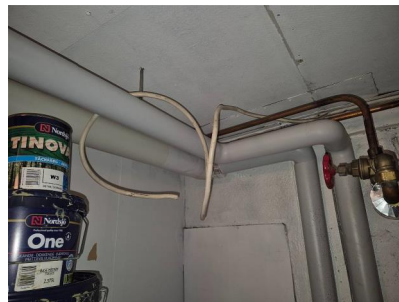
### Källarplan / Pannrum

Lös kabel noterades. Kontakta en elektriker för kontroll och åtgärd.
