Besiktningssprotokoll

Anticimex Försäkringsbesiktning i samarbete med Fastighetsbyrån

Fastighetsbeteckning: Ugglan 2	
Fastighetsadress: Humlegatan 36	
Postnummer: 643 33	Ort: Vingåker

Besiktningdatum: 2024-11-01	Protokollnummer: 68639752
Temperatur: 14 °C	Väderlek: Molnigt
Tekniker: Marcus Eriksson-Boije	
E-post: marcus.eriksson-boije@anticimex.se	
Kontor: Eskilstuna	
Närvarande: Anhörig till fastighetsägarna.

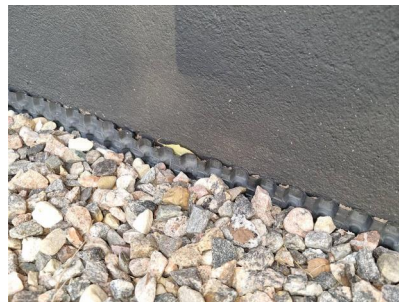
Utvändigt / Markförhållanden

Utvändigt fuktskydd ligger oskyddat ovan mark och täcklist saknas. Marken lutar mot huset.

Risk finns att det utvändiga fuktskyddet skadas och funktionen försämras. När marken lutar mot huset finns en ökad fuktbelastning mot grunden vilket i sin tur kan orsaka fuktskador i huset

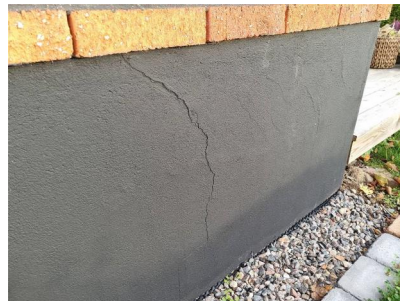
Utvändigt / Sockel

Sprickor finns i sockel.

Dessa bedöms inte ha lett till bakomliggande skador.

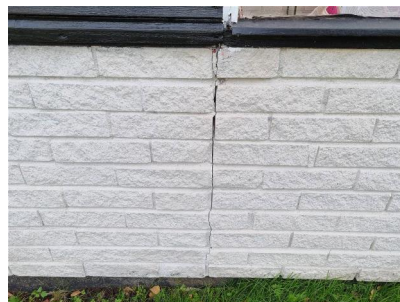
Utvändigt / Fasad

Sprickor finns i fasaden.

Dessa bedöms inte ha lett till bakomliggande skador.

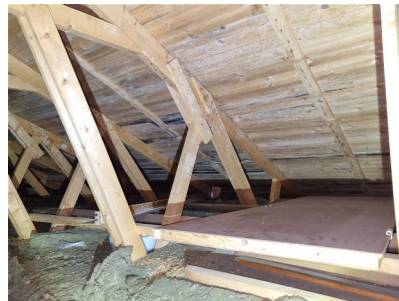
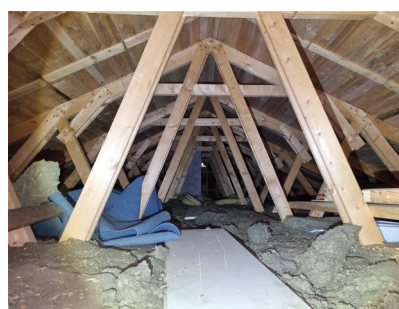
Utvändigt / Vind

Vid kontroll av vinden har fuktvärden under kritisk fuktnivå för mikrobiell tillväxt uppmätts, dock finns mikrobiell påväxt och fuktfläckar på underlagstak.

Fuktfläckarna bedöms ha uppkommit innan taket lades om.

Fuktkvoten i underlagstak/takbjälkar uppmättes till 10 %.

Det finns risk för mikrobiell tillväxt om den relativa fuktigheten (RF) i den omgivande luften är över 75 %. I furuvirke motsvarar det en fuktkvot (FK) på 17 %.

Den upptäckta mikrobiella påväxten på underlagstaket är ett tecken på att vinden har tillförts eller tillförs fukt inifrån bostaden. Observera att besiktning av bostadens ventilationssystem inte har ingått i uppdraget.

Vinden är besiktad från luckan då landgångar saknas.

För att komma tillrätta med påväxten kan fukttillförseln inifrån bostaden behöva minskas. Det kan göras genom att ventilationen i bostaden förbättras samt att eventuella otätheter i vindsbjälklaget (tak-/väggvinklar, taklucka med mera) tätas. Läs Anticimex faktablad om uppvärmda vindsutrymmen för tips och råd.

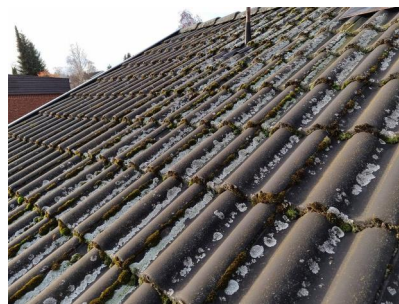
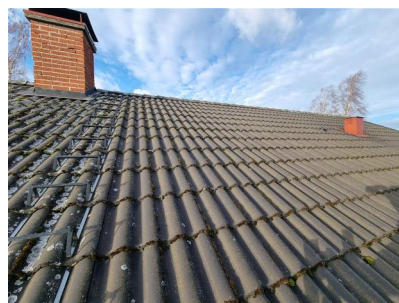
Utvändigt / Tak

Mospåväxt finns på takpannor.

Taket är besiktat från takstegen och stege uppställd mot takfot.

För att öka livslängden på taket rekommenderas att mossan tas bort från takpannorna.

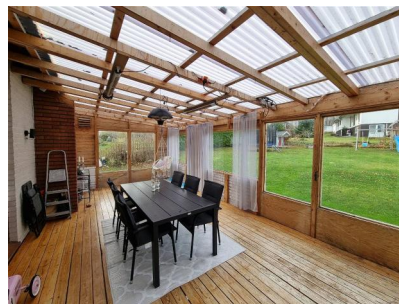
Utvändigt / Uterum/Altan

Uterummet är i ett allmänt behov av underhåll in och utvändigt och fuktfläckar finns.

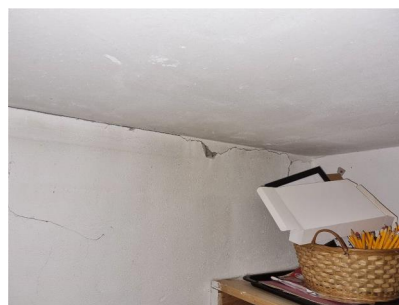
Källarplan / Matkällare

Sprickor finns i vägg.

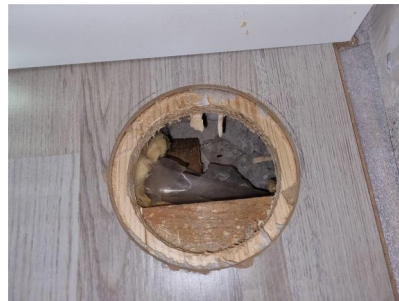
Källarplan / Allrum

Vid kontroll av konstruktion uppmättes fuktvärden över kritisk nivå för mikrobiell tillväxt och normal lukt upplevdes.

Grundläggningen består av en betongplatta på mark utan underliggande isolering och med ett uppreglat isolerat golv dikt an betongen. Denna konstruktion får ofta skador på grund av naturlig fuktvandring.

Fuktkvoten uppmättes till 21% i golvregel.

Det finns risk för mikrobiell tillväxt om den relativa fuktigheten (RF) i den omgivande luften är över 75 %. I furuvirke motsvarar det en fuktkvot (FK) på 17 %.

Konstruktionen är uppbyggd enligt följande: betongsula-reglar-plast-regelverk-spåntat med mineralullsisolering-spåntat trägolv-foam-laminat.

Vi rekommenderar en fördjupad undersökning för att bedöma orsak och omfattning. Det är viktigt att tänka på att denna rekommendation om fördjupad undersökning gäller hela källaren.
