Skene 6:114

Lagmansgatan 3

Uppdragsnummer	B4209
Besiktningsdatum	2024-07-25
Besiktningföretag	OBM Besiktning Väst AB
Besiktningförrättare	Magnus Henriksson
Närvarande	Fastighetsägarna
Giltig till och med	2025-07-25

Byggnadsbeskrivning	Byggnadsår
Huset är ett 1½-plans radhus	1979
Till eller ombyggnad	Övrigt
	Bostaden var normal möblerad vid besiktningen. Fristående byggnader ingår inte i besiktningen

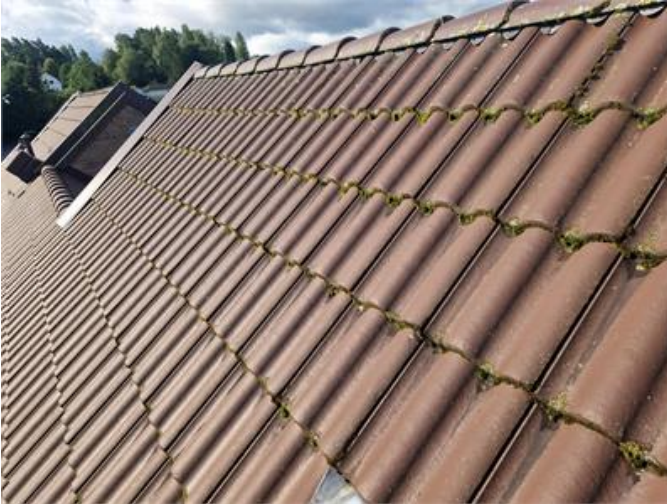
Vy på yttertak

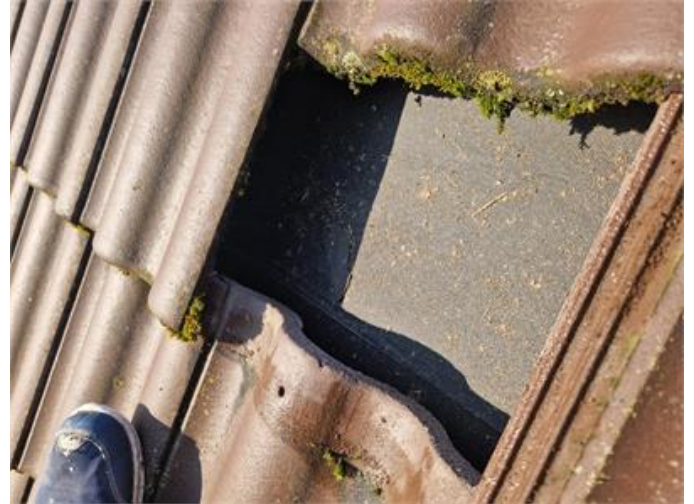
Vy på underlagstak

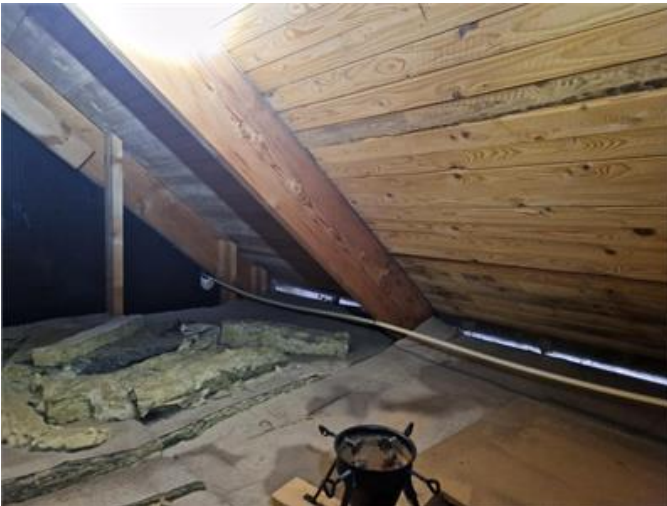
Vy på sidovind

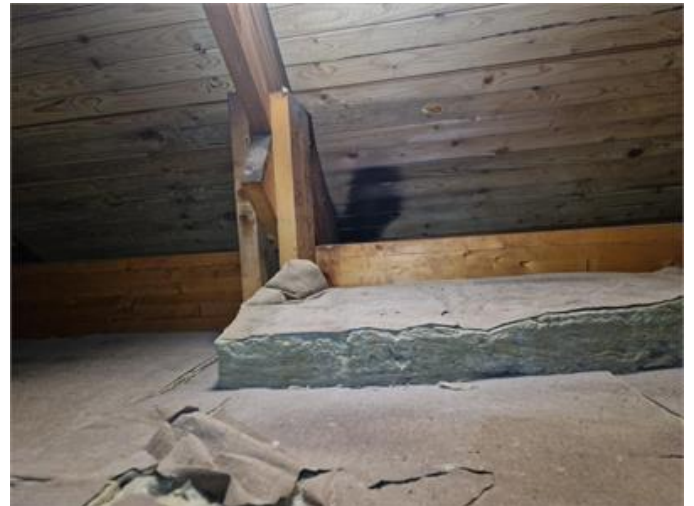
Vind: Det noterades lokal fukt/mikrobiell påväxt på underlagstaket, det rekommenderas att områden med missfärgning hålls under uppsikt så inga förändringar sker. Områden kan ritas av i ytterkant som referens.

Lokala mikrobiella påväxter noterades på underlagstak

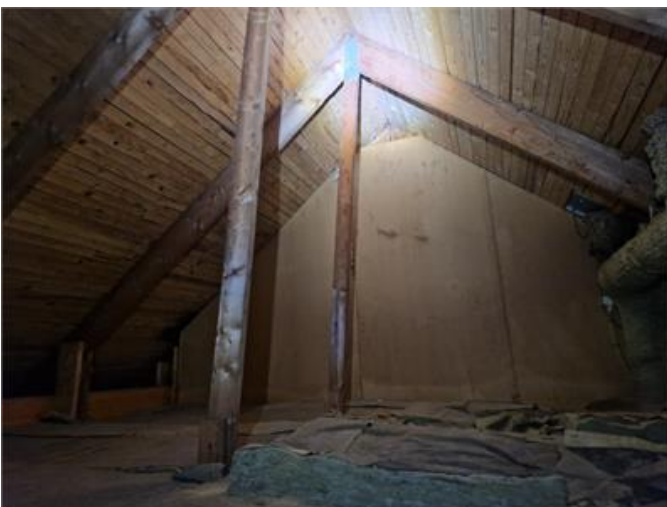
Strävor till takstolar står ej i lod

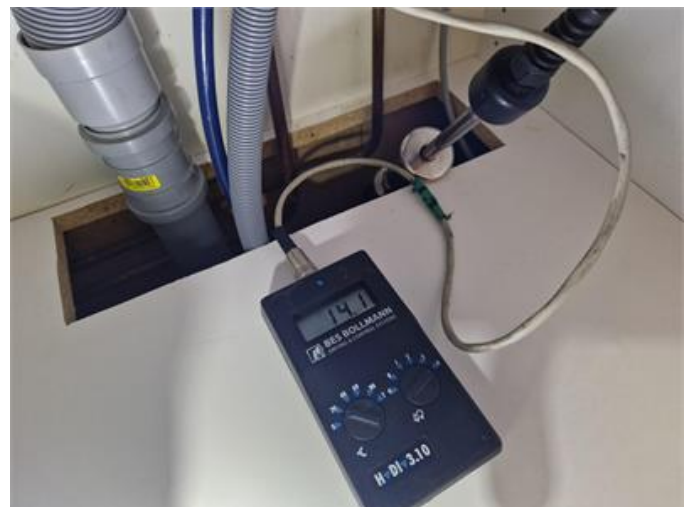
Referensmätning i köksskåp mot väggskiva/syll.

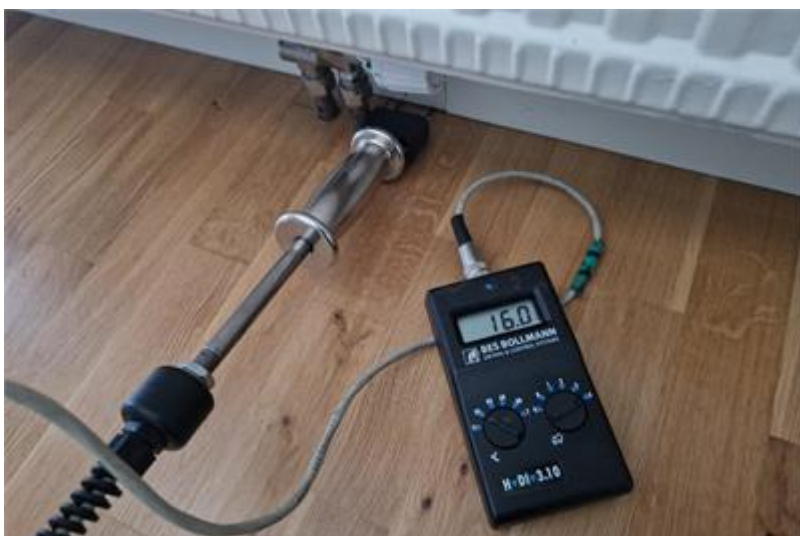
Vid besiktningen utförs stickprovsmässiga fuktmätningar mot golv/väggvinkel. Fuktkvoten visade på 14-16 % och gränsvärdet för mikrobiell påväxt ligger på 17%. Håltagning är inte utförd i vägg då det ligger vattenburen ledning i väggkonstruktion /ovan ytterväggsyll. Vidare ligger det flytande golv på slipad betong därav ingen håltagning i golvkonstruktionen
