# Besiktningssprotokoll

Anticimex Försäkringsbesiktning i samarbete med Fastighetsbyrån

Fastighetsbeteckning: Tåhättan 1	
Fastighetsadress: Leksandsgatan 8	
Postnummer: 692 31	Ort: Kumla

Besiktningdatum: 2024-11-12	Protokollnummer: 68657702
Temperatur: 2 °C	Väderlek: Dimma
Tekniker: Henrik Barth	
E-post: henrik.barth@anticimex.se	
Kontor: Örebro	
Närvarande: Fastighetsägare

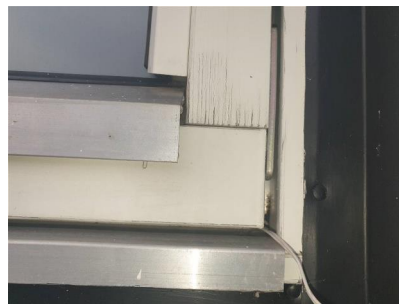
Torrspäckor finns på fönster.

Dessa bedöms inte ha lett till bakomliggande skador.

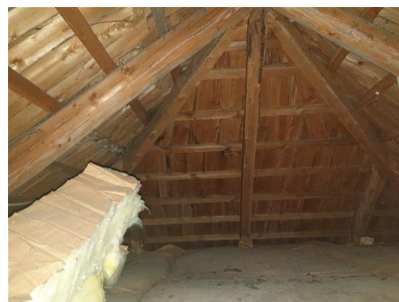
Vid kontroll av vinden uppmättes fuktvärden under kritisk fuktnivå för mikrobiell tillväxt och en normal lukt upplevdes. Fuktkvoten i underlagstak/takbjälkar uppmättes vid besiktningstillfället till ca 12 %. Detta värde varierar dock under året beroende på årstid och utomhusklimat.

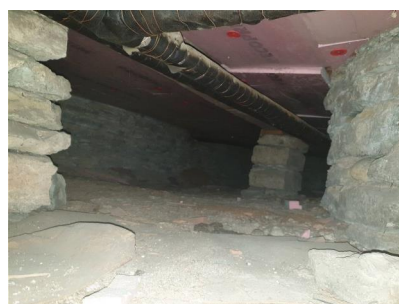
Vid kontroll av konstruktionen i krypgrund uppmättes fuktvärden under kritisk fuktnivå för mikrobiell tillväxt och normal lukt upplevdes.

Golvbjälklaget ovan den uteluftsventilerade krypgrunden riskerar att drabbas av fuktskador på grund av naturlig fuktpåverkan. Detta kan i sin tur leda till mikrobiella skador (angrepp av mikroorganismer) som kan leda till att mikrobiell lukt sprids till boendemiljön. Fuktkvoten uppmättes till 15 %.

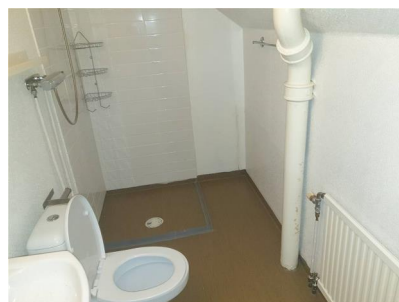
- Våtutrymmet har äldre yt-/tätskikt.
- Wc lös.
- Otätheter i väggbeklädnaden.
- Rörgenomföring finns i golvet.

Utrymmet är äldre och har passerat tiden för sin tekniska livslängd.

Renovering av utrymmet rekommenderas. Kontakta en behörig våtrumsentreprenör för en renovering. I samband med renoveringen bör omkringliggande konstruktioner kontrolleras för att upptäcka eventuella följdskador.

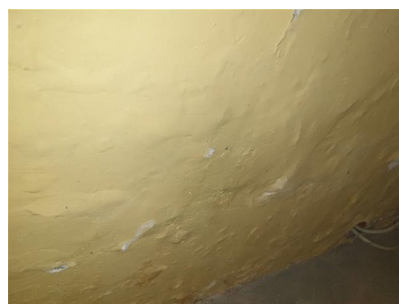
Utvändigt fuktskydd är äldre.

Eftersom källarens utvändiga fuktskydd (dagvattensystem, dräneringssystem samt källarytterväggarnas utvändiga fuktskydd) är äldre, så kan systemet ha nedsatt funktion. Detta ökar risken för invändiga fuktskador i källaren.

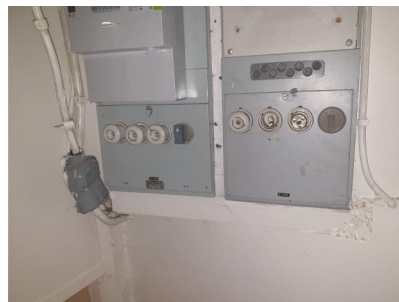
3-fasuttag i metall finns.

Denna typ av uttag tillverkas inte längre då de anses medföra en stor risk för personskada.

Kontakta en elektriker för kontroll och åtgärd.
