Kedum 3:36

Parkvägen 2

**Besiktningssuppgifter**

Uppdragsnummer	R7582
Besiktningsdatum	2024-11-14
Besiktningföretag	OBM Skaraborg AB
Besiktningförrättare	Tobias Fernstedt
Närvarande	Säljare.
Giltig till och med	2025-11-14

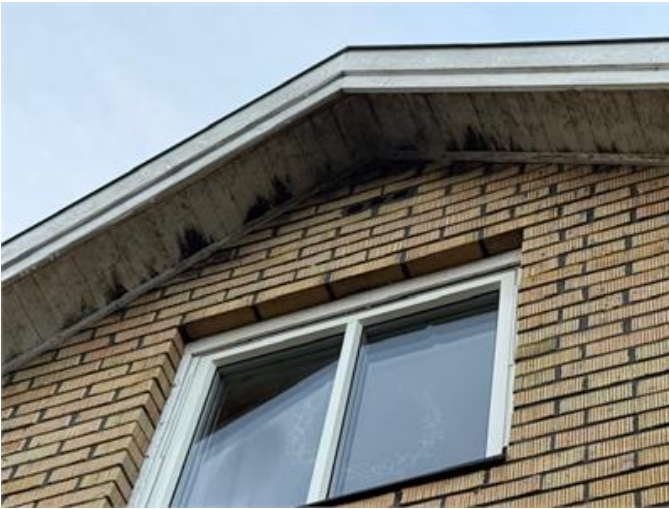
Besiktningresultat					
Bedömnings skala: 1 = Utan anmärkning, 2 = Påpekande, 3 = Bör åtgärdas, 4 = Ej besiktningbart					
Byggnadsdel	1	2	3	4	Anmärkning
Utvändigt					
Mark		X			Mindre vegetation förekommer invid husgrund, vilket medför en ökad fuktbelastning mot huset samt att rötter kan växa in i dagvatten/dräneringsledningar.
Sockel	X				
Fasad			X		Frostsprängningar förekommer i tegelfasadens södersida, vilket bör kontrolleras och åtgärdas av fackman.
Fönster		X			Äldre fönster har underhållsbehov.
Dörrar	X				
Takavvattning	X				
Tak			X		Otättheter förekommer mellan takpannor och plåtdetaljer (se exempelbilder pos 1-2), vilket har medfört att nederbörd tränger in under takpannorna (se även kommentar under rubrik sidovindar), fackman bör kontaktas för åtgärd. Takfot/takutsprång har underhållsbehov samt vindskivor är ej färdigstrukna med färg. Taket är besiktigt från mark.
Nockvind			X		Vinden är ej besiktningbart då lucka saknas, mikrobiell påväxt förekommer i takutsprång invid ventiler till vindstrymmet. Se exempelbild pos 3.
