Blyberg 22:5

Klittvägen 18

Uppdragsnummer	WA5616
Besiktningsdatum	2024-11-14
Besiktningföretag	OBM Besiktning i Dalarna AB
Besiktningförrättare	Håkan Johansson
Närvarande	Peter
Giltig till och med	2025-11-14

Byggnadsbeskrivning	Byggnadsår
Huset är ett 1-planshus med källare.	1950
Till eller ombyggnad	Övrigt
Uterum tillbyggd 2005	Möblerat, obebodd sista veckorna.

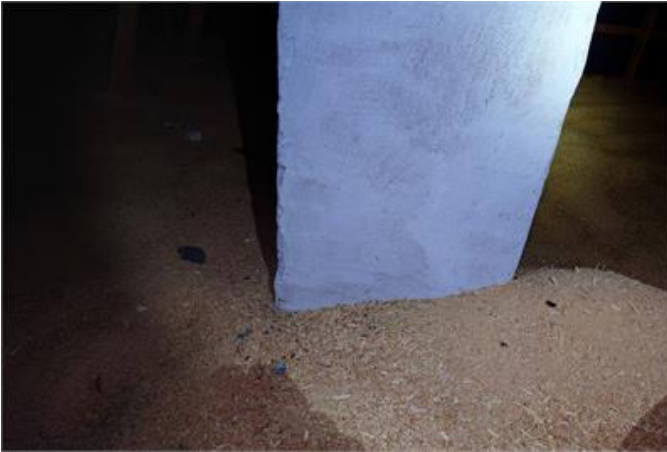
Besiktningresultat					
Bedömningsskala: 1 = Utan anmärkning, 2 = Påpekande, 3 = Bör åtgärdas, 4 = Ej besiktningsbart					
Byggnadsdel	1	2	3	4	Anmärkning
Vind		X			Spån isolering ligger an mot skorstenen innebärande ökad risk för brand.
		X			Lokalt liten isolermängd (ca 15-20 cm spån).
Bottenplan					
Hall	X				
Kök	X				
Matrum	X				
Vardagsrum	X				
Uterum		X			Fönsterglas spruckna.
Wc/dusch		X			Äldre tätskikt på golv och väggar innebärande ett förestående renoveringsbehov.
		X			Olämplig placering av fönster (vid duschplats) innebärande ökad risk för fuktpåverkan.
			X		Svag ventilation (endast självdrag).
Sovrum 1	X				
Sovrum 2	X				
Källartrappa	X				
Källare					
Hall	X				
Förråd 1	X				
Tvättstuga		X			Viss rostpåverkan förekommer på avloppsrör från kök.
		X			Fönster sprucket.
Pannrum	X				
Garage	X				
Förråd 2		X			Fönster sprucket.
Övrigt källare		X			Fukt/kalkutfällningar förekommer i ytterväggarna, se kommentar.

Spånisolering ligger an mot skorstenen vilket bör åtgärdas.

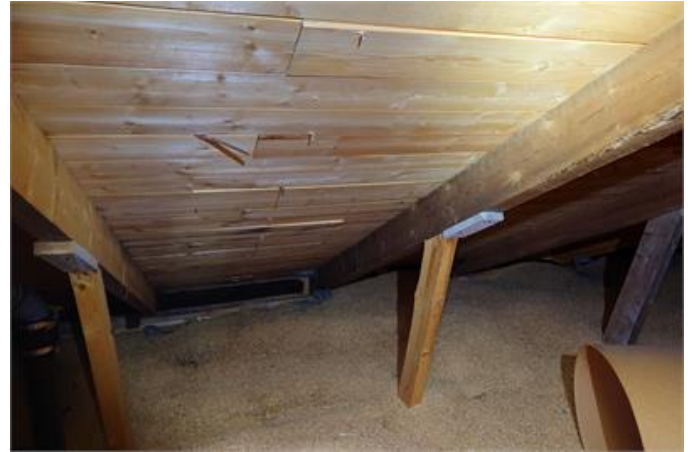
Vinden i övrigt uppvisar inga tecken på skador.
