Besiktningssprotokoll

Anticimex Försäkringsbesiktning i samarbete med Fastighetsbyrån

Fastighetsbeteckning: Albusken 3	
Fastighetsadress: Hamngatan 15	
Postnummer: 81161	Ort: Sandviken

Besiktningdatum: 2024-11-14	Protokollnummer: 68661743
Temperatur: 2 °C	Väderlek: Klart
Tekniker: Henrik Linander	
E-post: henrik.linander@Anticimex.se	
Kontor: Gävle	
Närvarande: Fastighetsägare

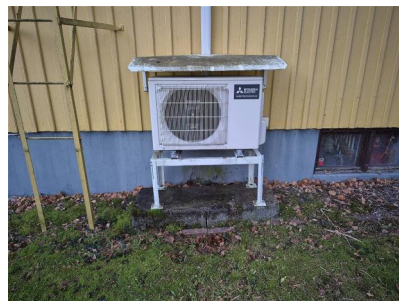
⚠ Kondensvatten från luftvärmepumpens utedel leds inte bort från husgrunden.

Detta medför ökad risk för att vatten tränger in i anslutande konstruktioner, vilket i sin tur kan leda till fuktrelaterade skador. Observera att besiktning av byggnadens värmesystem eller värmepumpen inte har ingått i uppdraget.

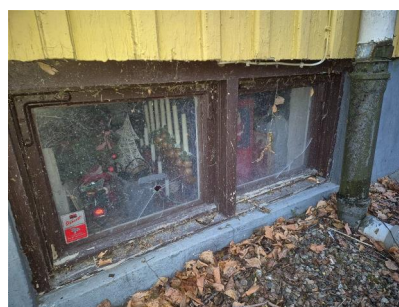
Fönster är i behov av målning och underhåll.

Även ett trasigt källarfönster noterades.

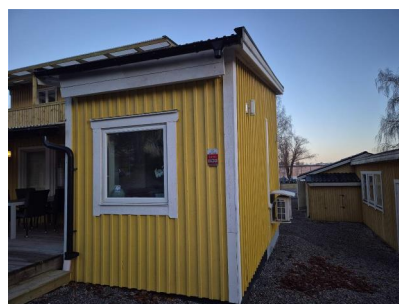
Stuprör saknas.

Eftersom stuprör saknas utsätts fasaden och grunden för ökad fuktbelastning, vilket i sin tur kan leda till fuktskador i bakomliggande konstruktioner.

Montera stuprör.

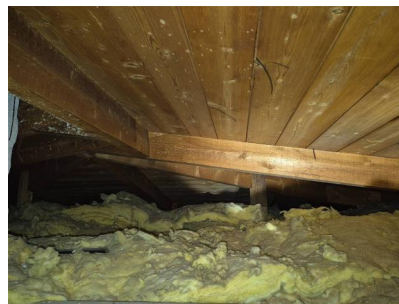
- ✓ Vid kontroll av vinden uppmättes fuktvärden under kritisk fuktnivå för mikrobiell tillväxt och en normal lukt upplevdes. Fuktkvoten i underlagstak/takbjälkar uppmättes vid besiktningstillfället till ca 12 %. Detta värde varierar dock under året beroende på årstid och utomhusklimat.

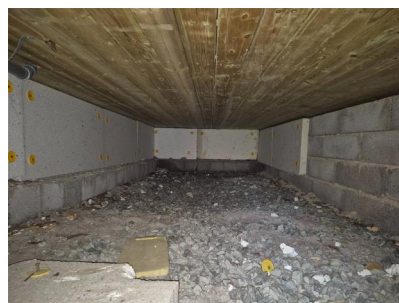
- ⚠ Vid kontroll av konstruktionen i krypgrund uppmättes fuktvärden under kritisk fuktnivå för mikrobiell tillväxt och normal lukt upplevdes.
- Grunden är byggd med tryckimpregnerat virke vilket betyder att risk finns att en kemisk doft sprids in i byggnad om virket blir fuktskadat.
- Golvbjälklaget ovan den uteluftsventilerade krypgrunden riskerar att drabbas av fuktskador på grund av naturlig fuktpåverkan. Detta kan i sin tur leda till mikrobiella skador (angrepp av mikroorganismer) som kan leda till att mikrobiell lukt sprids till boendemiljön. Fuktkvoten uppmättes till 11 %.

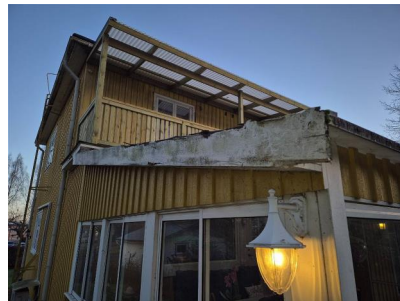
Trädetaljer är i behov av målning och underhåll.

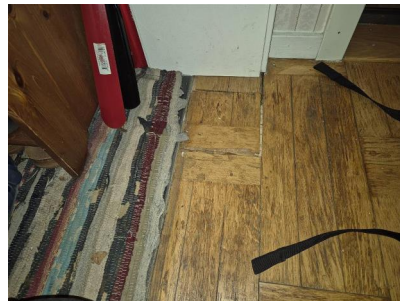
Fuktskador i parkett från skor.
Detta bedöms som en estetisk brist.
