Marielund 59

Mejerivägen 26

**Besiktningssuppgifter**

Uppdragsnummer	A30833
Besiktningsdatum	2024-11-14
Besiktningföretag	OBM Byggnadsmiljö AB
Besiktningförrättare	Mattias Forsberg
Närvarande	Säljare
Giltig till och med	2025-11-14

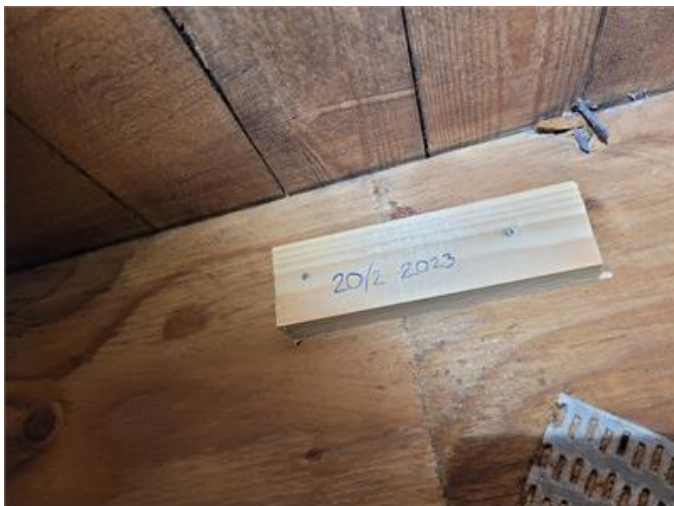
Referens bräda uppe på vinden.
