Besiktningssprotokoll

Anticimex Försäkringsbesiktning i samarbete med Fastighetsbyrån

Fastighetsbeteckning: Gullvivan 14	
Fastighetsadress: Björneborgsgatan 5	
Postnummer: 15144	Ort: Södertälje

Besiktningdatum: 2024-11-13	Protokollnummer: 68658228
Temperatur: 3 °C	Väderlek: Mulet
Tekniker: Peter Hilmgård	
E-post: peter.hilmgard@anticimex.se	
Kontor: Stockholm Syd	
Närvarande: Säljarens son

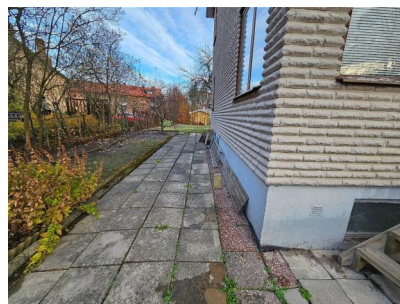
Utvändigt / Markförhållanden

Marken har sjunkit runt huset

Kontakt med fackman för kontroll och åtgärd rekommenderas

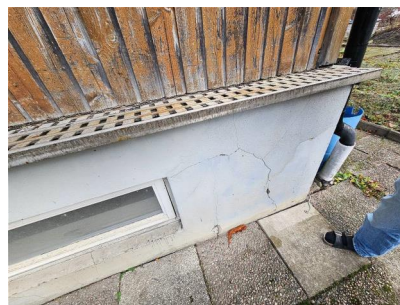
Utvändigt / Sockel/Fasad

Sprickor finns i sockel/ fasad ställvis

Vi rekommenderar kontakt med fackman för kontroll och åtgärd.

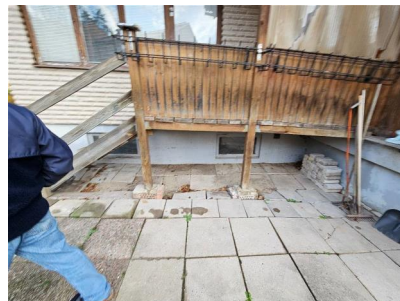
Utvändigt / Veranda

Veranda är i behov av renovering /underhåll.

Noteras lutas delvis och plast takets tekniska livslängd är passerad.

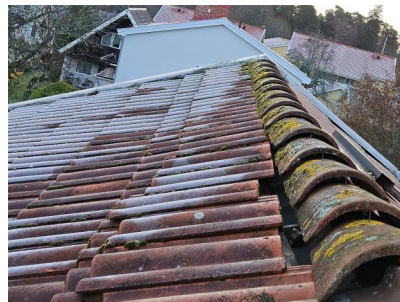
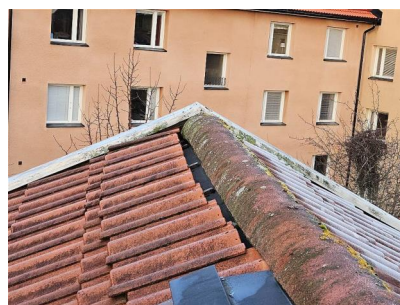
Utvändigt / Tak

Tak är ojämnt och buktigt.

Vi rekommenderar en fördjupad undersökning för att bedöma orsak och omfattning.

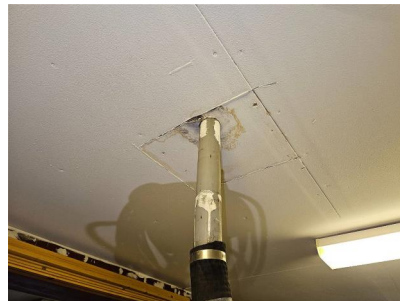
Utvändigt / Garage invändigt

Taket har fuktfläck vid genomföring för avgas.

Fuktfläckar kan bero på olika saker, och kan vara ett tecken på en tidigare eller en pågående fuktskada.

Rostiga gjutjärnsbrunnar noteras.

Radiator saknas

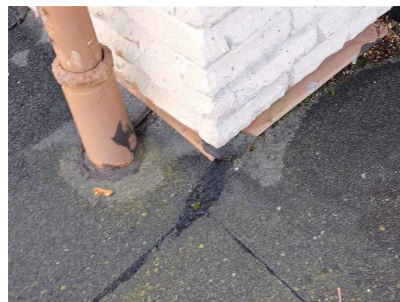
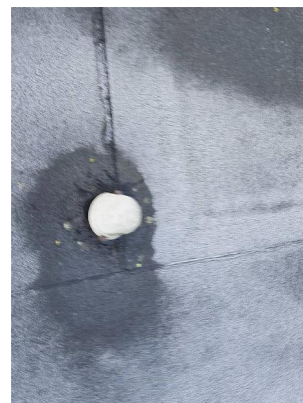
Utvändigt / Tak ovan garage

Genomföringar saknas stosar.

Brister på taket kan leda till fuktinträngning vilket kan leda till fuktskador på underliggande konstruktioner.

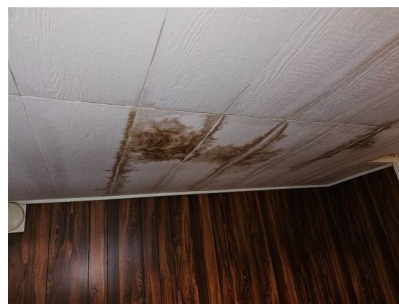
Källarplan / Allrum

Taket har fuktfläckar.

Fuktfläckar kan bero på olika saker, och kan vara ett tecken på en tidigare eller en pågående fuktskada.

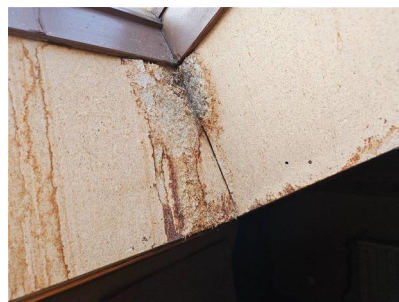
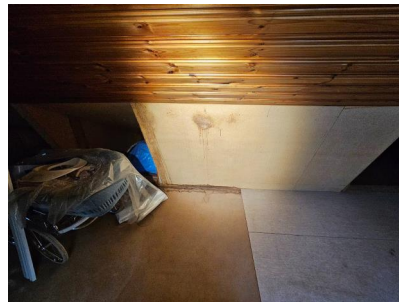
Inredd vind / Allrum

Fuktfläckar noteras vid takfönster och vägg.

Fuktfläckar kan bero på olika saker, och kan vara ett tecken på en tidigare eller en pågående fuktskada.

Vi rekommenderar en fördjupad undersökning för att bedöma orsak och omfattning.

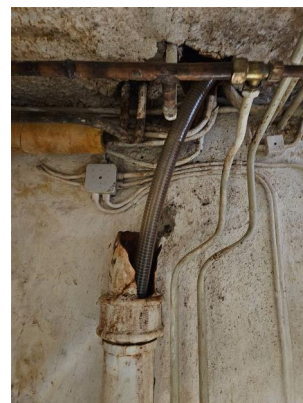
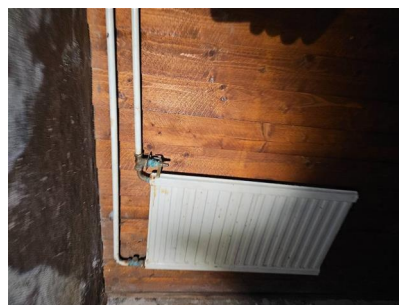
Hela huset / Allmänt

Husets rör- /avlopp- /värmeledningssystem är äldre.

Detta behöver inte betyda att systemen har några allvarliga brister, men äldre rör- /avlopp- /värmeledningssystem kan ha nedsatt funktion/brister på grund av sin ålder, vilket i värsta fall kan leda till läckage.

Elanläggningen i huset är äldre.

Äldre elanläggningar och elkablar är en säkerhetsrisk som kan orsaka både personskador och brand.

Vi rekommenderar att en fackman kontaktas för att kontrollera husets rör- /avlopp- /värmeledningssystem samt för att hjälpa er med eventuella åtgärder. Observera att ingen besiktning av dessa system har ingått i uppdraget.

Kontakta en elektriker för kontroll och åtgärd.
