Skuggarvet 1:4

Skuggarvet 50

Uppdragsnummer	WA5617
Besiktningsdatum	2024-11-14
Besiktningföretag	OBM Besiktning i Dalarna AB
Besiktningförrättare	Anders Tottmär
Närvarande	Säljare
Giltig till och med	2025-11-14

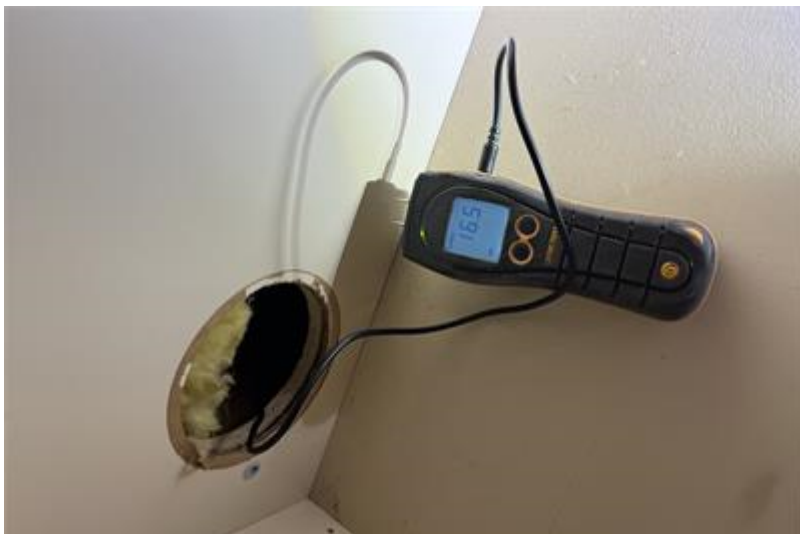
Konstruktionskontrollen utfördes i äldre provhål i förråd och sovrum. Det uppmätta fuktvärdena var kring 16-17% FK. Det kritiska gränsvärdet för mikrobiell tillväxt brukar anges till 17% fuktkvot (FK). Ingen avvikande lukt i boendemiljö eller provhål kunde noteras.

Notera att stickprovsmässig undersökning är utförd samt att mätvärden normalt sett kan variera över årstiderna. För att säkert fastställa konstruktionens kondition och fuktstatus måste en mer omfattande undersökning utföras.
