Fastighetsuppgifter

Hallen 1:64

Lyckebovägen 4

Bilaga till besiktningssprotokoll med förklaringar till bedömningsätt vid överlåtelsebesiktning

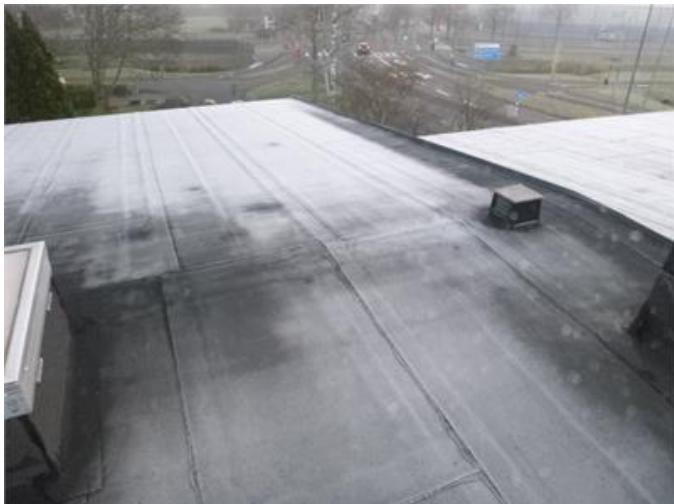
| Besiktningsresultat | | | | | |
|---|---|---|---|---|---|
| Tak | X | | | | Inget att notera. Bild 1 (Delar av taktäckningen var frostbelagd vid besiktningsstillfället, vilket begränsar möjligheten att besiktiga taktäckningen). |

Bilden visar vy av tak.

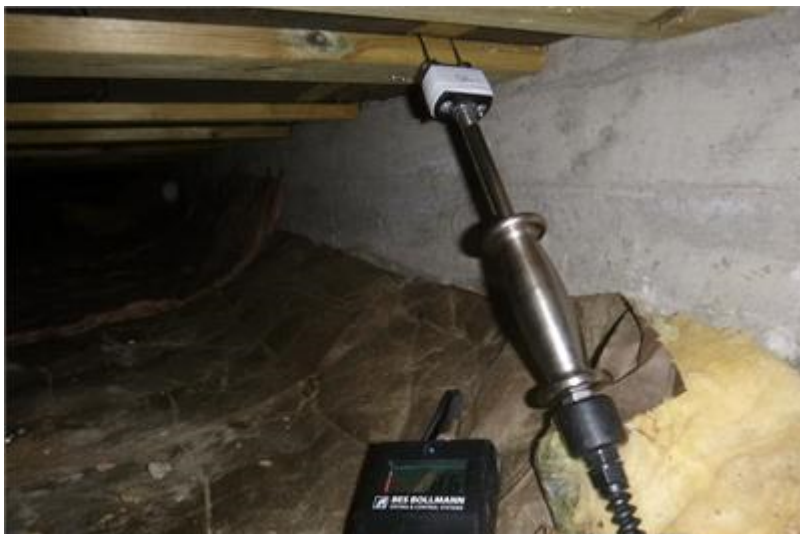
| Besiktningsresultat | | | | | |
|---|---|---|---|---|---|
| Krypgrund | | | X | | Byggnaden är uppförd över en krypgrund. Fuktkvotmätning är utförd, se vidare kommentar/riskanalys samt bilaga kontroll av konstruktion. |

Utifrån erfarenhet betraktas krypgrunder som riskkonstruktioner. På grund av förhöjd fuktstatus- dels orsakad av fuktvandring från marken och dels orsakad av uteluft som släpps in i grunden främst under den varma tiden av året – kan följdskador med negativ inverkan på såväl byggnaden som inomhusmiljön uppstå i utrymmet och angränsande konstruktioner (t.ex. överliggande bjälklag och uppreglad golvkonstruktion). Vidare är det känt att träskyddsbehandlat virke användes i stor utsträckning i hus som uppfördes under sextio- sjuttio- och åttiotalet vilket i många fall har medfört att en besvärande lukt har upplevts i byggnader.

| Byggnadsdel | Krypgrund. |
| Konstruktionsdel | Trossbottens undersida. |

Det kritiska gränsvärdet för mikrobiell tillväxt är ca 17% fuktkvot i trä och för rötskador/svamp ca 28% fuktkvot i trä.

Vid kontroll av konstruktion mättes fuktkvoter stickprovsvis i trossbottens undersida till mellan 18- 19% fuktkvot. Träskyddsbehandlat material förekommer i utrymmet. En avvikande lukt kunde kännas i utrymmet. (Krypgrunden är besiktigad ifrån luckan p.g.a. trångt utrymme i grunden).

Notera att stickprovsmässig undersökning är utförd. För att säkert fastställa konstruktionens uppbyggnad, kondition och fuktstatus måste en mer omfattande undersökning utföras.

Det rekommenderas att denna besiktning kompletteras med en fördjupad undersökning för att utreda orsaken till samt omfattningen av de fuktrelaterade skadorna/bristerna.
