# Besiktningssprotokoll

Anticimex Försäkringsbesiktning i samarbete med Fastighetsbyrån

Fastighetsbeteckning: Gånsta 50:54	
Fastighetsadress: Skogsmyragatan 27	
Postnummer: 749 45	Ort: Enköping

Besiktningdatum: 2024-11-14	Protokollnummer: 68657641
Temperatur: 2 °C	Väderlek: Halvklart
Tekniker: Fredrik Olander	
E-post: fredrik.olander@anticimex.se	
Kontor: Västerås	
Närvarande: Marielle Ahlin

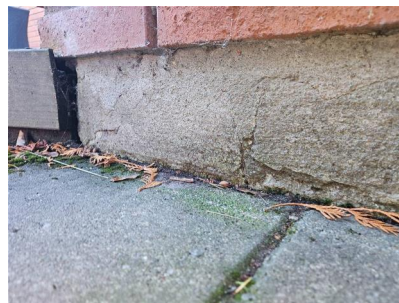
Mindre sprickor finns i sockeln.

Bedöms ej ha lett till bakomliggande skador.

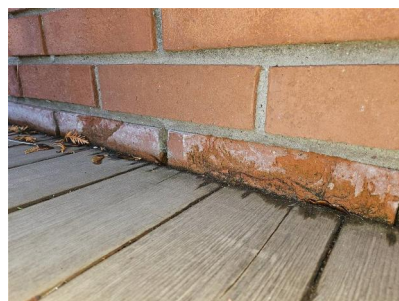
Mindre urslag/ frostskada på enstaka tegelstenar.

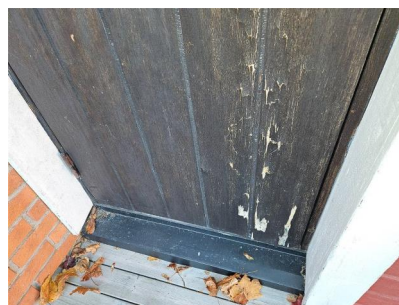
Ytskiktet på tvättstugedörren har släppt.

Är i behov av underhåll alternativt utbyte.

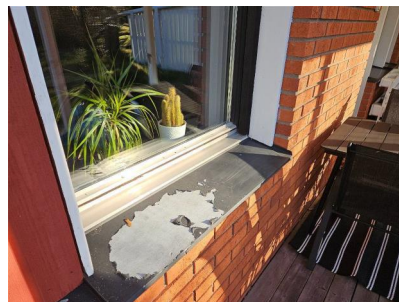
Mindre torrsprickor.  
Färgsläpp på plåtbeslag.

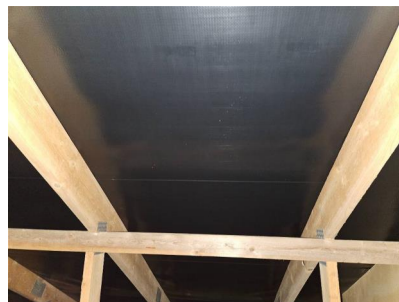
Takpannor med underlagstak av plastfolie.

Med denna konstruktion är det extra viktigt att takpannorna är hela. Eftersom underlagstaket inte har en papp kan regn och snö som tränger in genom otätheter leda till fuktskador i underliggande konstruktion.

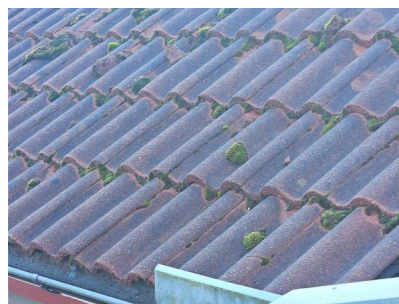
Yttertaket är äldre.  
Mosspåväxt förekommer.

Takpannor, plåtdetaljer och underlagstak har enligt vår bedömning en begränsad livslängd.

Eftersom husets taktäckning är äldre har det ett minskat motstånd mot vatteninträngning. Detta i sin tur kan leda till fuktskador på träläkt och vidare ner i underliggande konstruktioner.

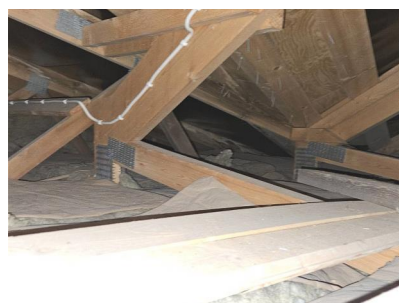
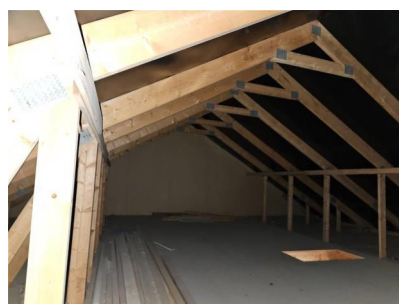
Vid kontroll av vinden uppmättes fuktvärden under kritisk fuktnivå för mikrobiell tillväxt och en normal lukt upplevdes.

Fuktkvoten i takbjälkar uppmättes till 12%.

Spår av tidigare fuktpåverkan, förekommer lokalt på takstolar.

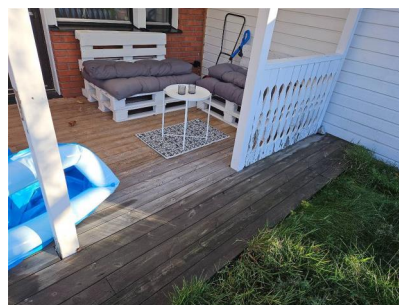
Färgsläpp, torrsprickor på räcke.

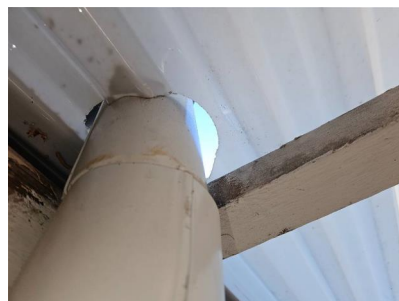
Mindre otäthet vid stuprör/ plasttak.

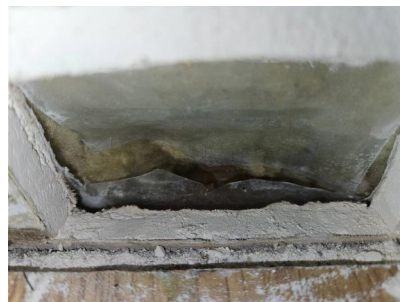
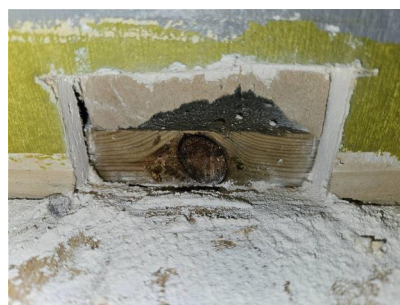
- ✓ Vid kontroll av väggssyllar uppmättes fuktvärden under kritisk nivå för mikrobiell tillväxt och normal lukt upplevdes.

Fuktkvoten uppmättes till under 7% i ytterväggssyll i entréhallen.

Fuktkvoten uppmättes till under 7% i innerväggssyll i hallen

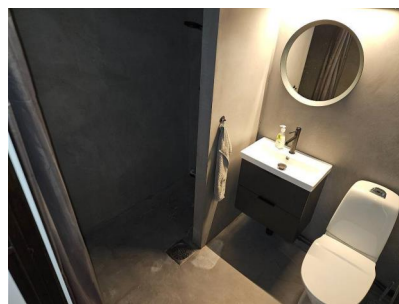
Våtutrymmet har äldre tätskikt.

Eftersom funktionen, som innebär att tätskiktet ska vara vattentätt, kan vara nedsatt finns en ökad risk att vatten tränger igenom ytskiktet/tätskiktet med vattenskador i omkringliggande konstruktioner som följd.

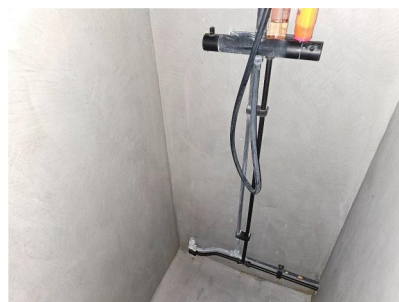
Rörgenomföring finns i vägg.

Rörgenomföringar i väggen medför en ökad risk för att vatten tränger in i omkringliggande konstruktioner och orsakar fuktskador.

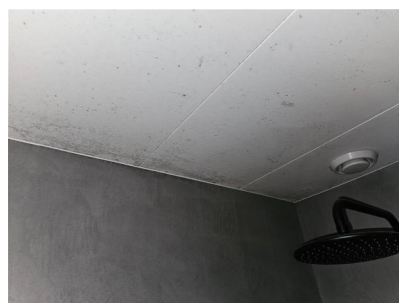
Påväxt på innertak i duschutrymme orsakat av bristfällig ventilation. Fackman kommer att rengöra ventilationen inom kort.

Mikrobiell påväxt lokalt på innertak.  
Se även muntliga upplysningar.

Lokalt bristfällig golvlutning.

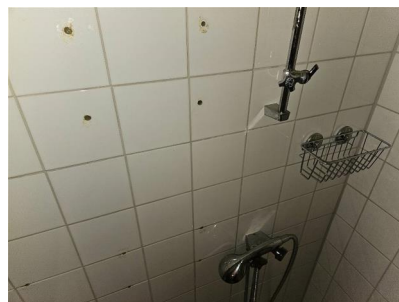
Våtutrymmet har äldre yt-/tätskikt.  
Tätade plugghål i vägg.

Eftersom funktionen, som innebär att ytskiktet/tätskiktet ska vara vattentätt, kan vara nedsatt finns en ökad risk att vatten tränger igenom ytskiktet/tätskiktet med vattenskador i omkringliggande konstruktioner som följd.

Fuktindikering utförd utan anmärkning.
