Överåda 3:54

Tallbacken 4

Uppdragsnummer	A30842
Besiktningsdatum	2024-11-13
Besiktningföretag	OBM Byggnadsmiljö AB
Besiktningförrättare	Mattias Hallberg
Närvarande	Säljare
Giltig till och med	2025-11-13

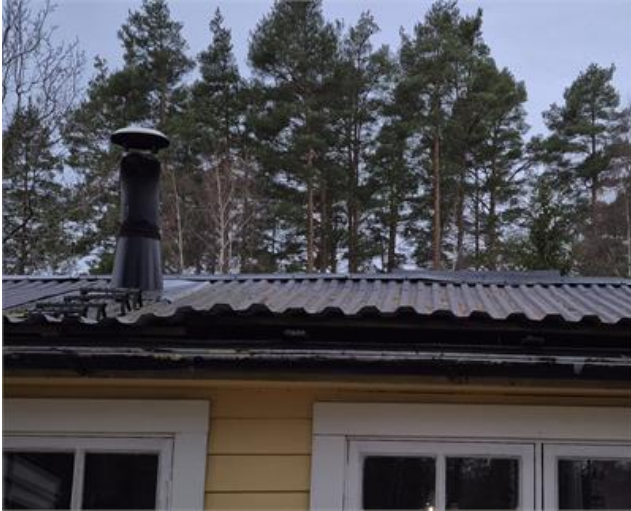
Besiktningsresultat					
Bedömningssskala: 1 = Utan anmärkning, 2 = Påpekande, 3 = Bör åtgärdas, 4 = Ej besiktningsbart					
Byggnadsdel	1	2	3	4	Anmärkning
Vind		X			- Missfärgningar förekommer på underlagstak, vilket bör kontrolleras regelbundet för att fastställa om åtgärdsbehov föreligger. - Delar av vinden är parallellisolerad mot yttertak. Vinden besiktades från landgången.
<b>Entreplan</b>					
Entréhall	X				
Vardagsrum	X				
Sovrum	X				
Matplats	X				
Wc		X			- Utrymmet har äldre standard. - Eluttag sitter löst
Kök		X			- Varmvattenberedaren olämpligt placerad. - Fuktskydd saknas under kyl/frys.
Badrum			X		Utrymmet har äldre standard och renoveringsbehov föreligger, se därför info på protokollets sista sida pos. 12.
Bastu	X				
Relaxrum	X				
Förråd	X				
<b>Utvändigt</b>					
Tak			X		- Läkt har släppt från underlagstaket vilket bör åtgärdas, se bild. - Rötskador förekommer ovan entrén. Taket besiktades från mark.

Läkt som släppt från underlagstaket
