Besiktningssprotokoll

Anticimex Försäkringsbesiktning i samarbete med Fastighetsbyrån

Fastighetsbeteckning: Ledet 3:63	
Fastighetsadress: Mansås backe 2	
Postnummer: 43993	Ort: Onsala

Besiktningdatum: 2024-11-08	Protokollnummer: 68643792
Temperatur: 8 °C	Väderlek: Mulet
Tekniker: Tobias Larsson	
E-post: tobias.larsson@anticimex.se	
Kontor: Göteborg	
Närvarande: Anhörig till fastighetsägare

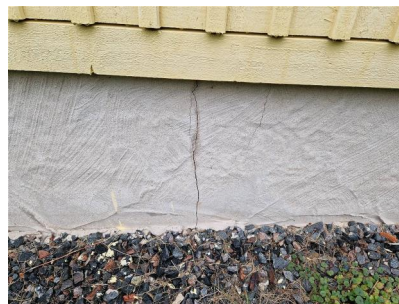
Utvändigt / Sockel

Enstaka sprickor finns i sockel.

Detta kan leda till fukt- och frysskador i konstruktionen.

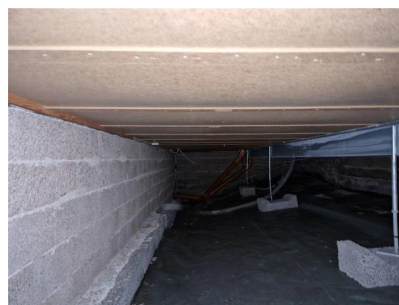
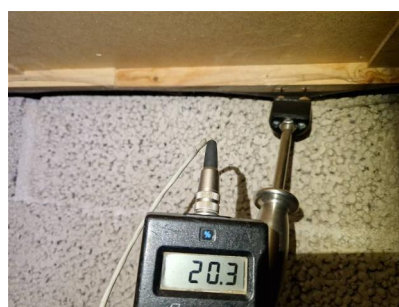
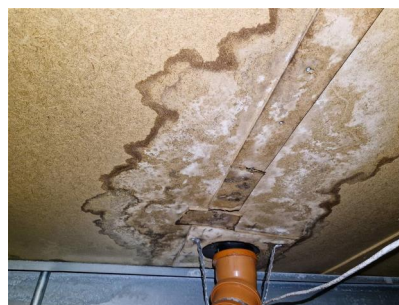
Utvändigt / Krypgrund

Vid kontroll av konstruktionen uppmättes fuktvärden över kritisk fuktnivå för mikrobiell tillväxt.

Uteluftsventilerade krypgrunder med bjälklag av organiskt material har ofta fuktskador på grund av naturlig fuktpåverkan. Detta kan resultera i mikrobiella skador.

Fuktkvoten uppmättes till mellan 19,7 - 20,5 % i syll.

Vidare noteras fuktfläckar under duschrum/tvättstuga som bedöms härstamma från det tidigare åtgärdade läckaget (se vidare text: lämnade upplysningar).

Vi rekommenderar en fördjupad undersökning för att bedöma orsak och omfattning av de fuktrelaterade brister som noterades i krypgrunden. Vill man säkerställa att fuktfläckar är inaktiva och uppkom i samband med tidigare läckage bör även dessa ytor ingå i rekommendationen.

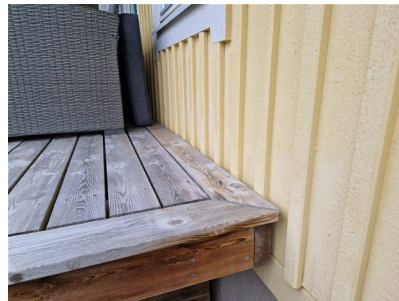
Utvändigt / Fasad

Fasadpanel avslutas bakom trall lokalt

Att fasadpanel avslutas bakom trall medför en risk att vatten blir stående mellan fasadpanelen och trall med fuktrelaterade skador som möjlig följd. Vidare försvårar det framtida underhåll och ökar risk för fuktuppsug i fasadpanelens ändträ.

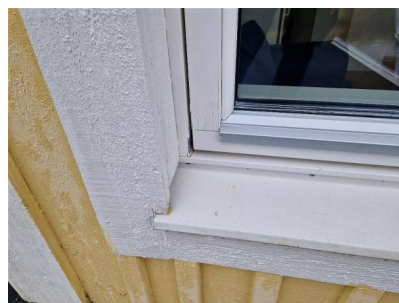
Utvändigt / Fönster

Mindre torrspäckor finns på fönster.

Dessa bedöms inte ha lett till bakomliggande skador.

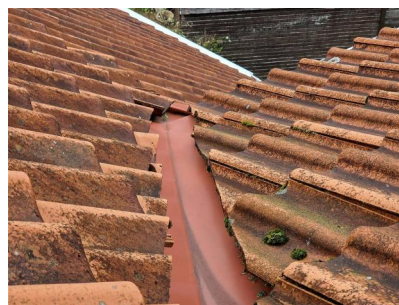
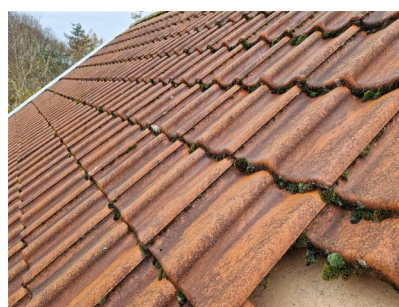
Utvändigt / Tak (betongpannor)

Taket är lagt med underlagstak av träfiberskivor där enstaka takpannor är lösa vid vinkelrännor på taket (vanligt förekommande) samt att mosspåväxt noteras på takpannor.

Med tak av så kallad lättviktskonstruktion är det extra viktigt att takpannorna är hela. Eftersom underlagstaket inte har en papp kan regn och snö som tränger in genom otätheter leta till fuktskador i underliggande konstruktion.

Takpannor vid vinkelrännan som inte är ordentligt fastsatta i läkten medför att takpannor kan ändra läge samt att mossa som växer på taket kan leda till att taktäckningen har ett minskat motstånd mot vatteninträngning, vilket i sin tur kan leda till att regnvatten kan tränga in i takkonstruktionen och orsaka mikrobiella skador i träläkt och takstolar. För att öka livslängden på taket rekommenderas att mossan tas bort från takpannorna.

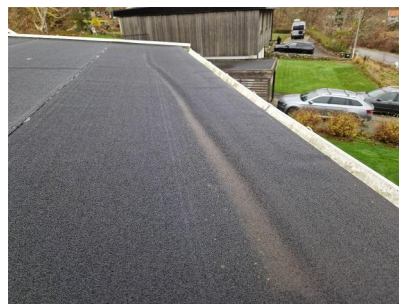
Utvändigt / Tak (papp)

Takpappen har blåsor och början till sprickor.

Blåsor och sprickor på takpappen innebär att fuktskyddet har nedsatt funktion, vilket kan leda till fuktskador i underliggande konstruktioner.

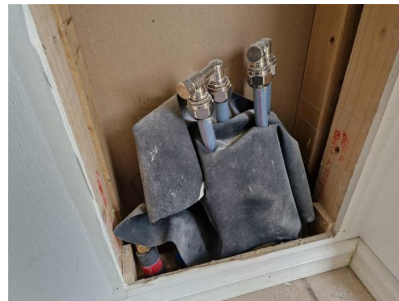
Entréplan / Entréhall

Vattenrör/kopplingar är installerade i vägg och saknar vattentät botten.

En sådan installation bör ha en vattentät botten och vara försedd med skvallerrör. När det saknas ökar risken för att ett läckage inte upptäcks i tid. Det kan leda till fuktskador i omkringliggande konstruktioner.

Med fördel kan ett bra vattenlarm/sensor installeras i utrymmet.

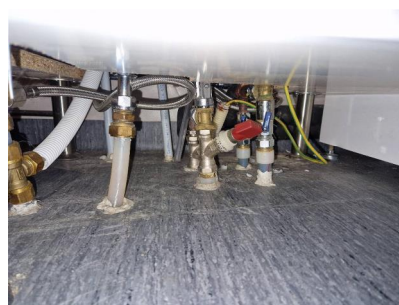
Entréplan / Tvättstuga

Rör genomföringar finns i golv samt att golvbrunn bedöms ej vara i våg.

Anmärkningarna medför risk att yt/tätskikt inte har kunnat anslutas på rätt sätt, vilket kan leda till att vatten tränger ner i omkringliggande konstruktioner och orsakar fuktskador.

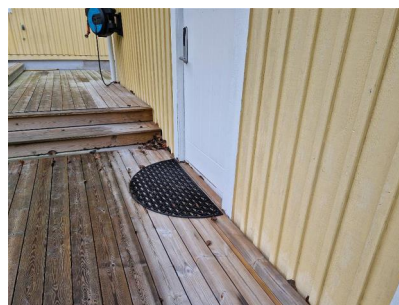
Utvändigt / Fasad

Fasadpanelen är i visst behov av målning/underhåll, vidare noteras att fasadpanel avslutas bakom trall lokalt.

Fasadbeklädnad och träkonstruktioner där målningsbehov finns riskerar att få fukt- och rötskador på grund av sämre vattenavvisande förmåga. För att öka livslängden på fasadbeklädnaden rekommenderas målning och underhåll.

Att fasadpanel avslutas bakom trall medför en risk att vatten blir stående mellan fasadpanelen och trall med fuktrelaterade skador som möjlig följd. Vidare försvårar det framtida underhåll och ökar risk för fuktuppsug i fasadpanelens ändträ.

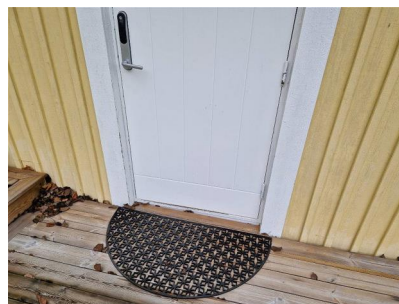
Utvändigt / Dörrar

Tröskelbleck saknas under dörr.

Avsaknad av tröskelbleck medför att det finns risk för att vatten kan rinna in och orsaka fuktskador på tröskel och/eller i kringliggande vägg och bjälklag.

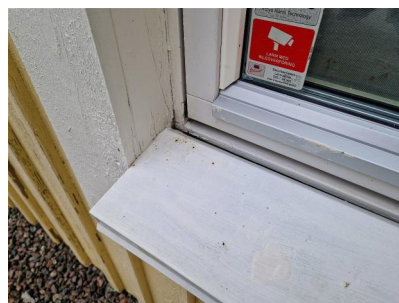
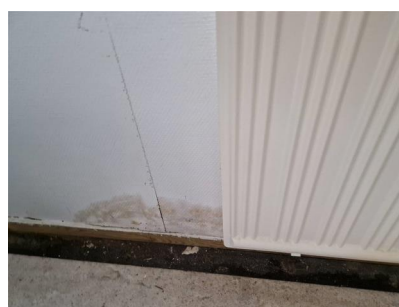
Utvändigt / Fönster

Felaktigt val av plåtbleck är monterat som fönsterbleck vilket medför otätheter vid infästning. Vidare noteras det fuktfläckar under fönstrets insida (se vidare text: Invändigt/Förråd 2 gällande fuktfläckar).

Eftersom fönsterbleck är otäta tränger vatten in i väggen vilket i sin tur leder till fuktskador i väggkonstruktionen. Detta har till viss del inträffat.

Väggen har fuktfläckar under fönster vid radiator.

Vi rekommenderar en kontakt med byggtreprenör för att bedöma orsak och omfattning samt lämplig åtgärd.

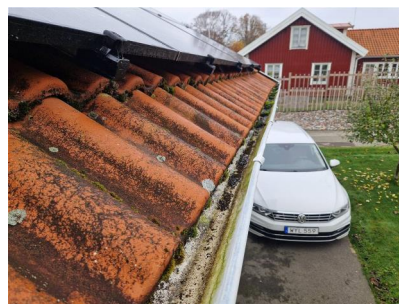
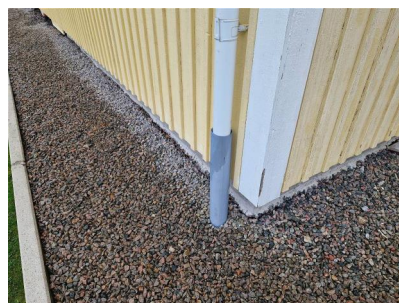
Utvändigt / Hängrännor / Stuprör

Hängrännor noteras med mindre bucklor samt mindre läckage vid ändskarv (främst på sidan mot väg). Vidare är hängrännor något skräpfyllda.

Skadade hängrännor som är något skräpfyllda leder ofta till läckage, vilket i sin tur innebär risk för fuktskador på fasad, sockel och i bakomliggande konstruktioner.

Anmärkning gällande stuprör finns på att lövsilar inte finns samt att fals är vänd inåt fasad.

När det saknas lövsilar så finns det risk att det blir stopp i dagvattenledningen. För att hindra stopp i dagvattenledningar rekommenderas komplettering av lövsilar.

Falsen på stuprören kan med fördel vändas ut från fasaden för att lättare se om röret blivit skadat efter vinterns påfrestningar samt för att undvika skador på fasad vid ett eventuellt läckage.

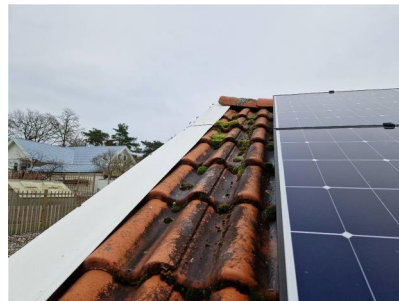
Utvändigt / Tak

Takfotsplåt saknas, vidare noteras viss mosspåväxt på takpannor.

Risk finns att takpannorna skaver sönder pappen och att vatten tar sig in i underliggande konstruktion med fuktrelaterade skador som möjlig följd.

Mossa som växer på taket kan leda till att taktäckningen har ett minskat motstånd mot vatteninträning. Detta i sin tur kan leda till fuktskador på träläkt och takkonstruktionen vilket kan resultera i mikrobiella skador. För att öka livslängden på taket rekommenderas att mossan tas bort från takpannorna.

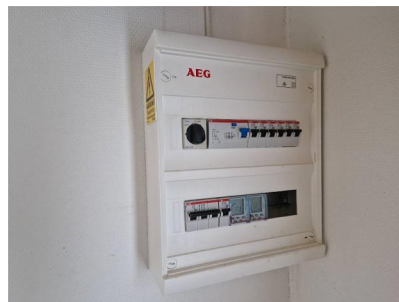
Carport/förråd invändigt / Förråd 2

Gruppförteckning över elcentralen saknas. Vidare saknas även en mindre del skyddshölje.

"Gruppförteckning" är en lista som ska vara placerad vid elcentralen. Den visar vilka säkringar som är anslutna till vilka armaturer, vägguttag och apparater. Den är också till för att underlätta vid felsökning och elarbeten.

Kontakta en elektriker för att upprätta en gruppförteckning som placeras i närheten av elcentralen.
