Viksjö 9:12

Persikovägen 11

**Besiktningssuppgifter**

Uppdragsnummer	C14989
Besiktningsdatum	2024-11-14
Besiktningföretag	OBM Fuktteknik AB
Besiktningförrättare	Benny Solin
Närvarande	Säljare
Giltig till och med	2025-11-14

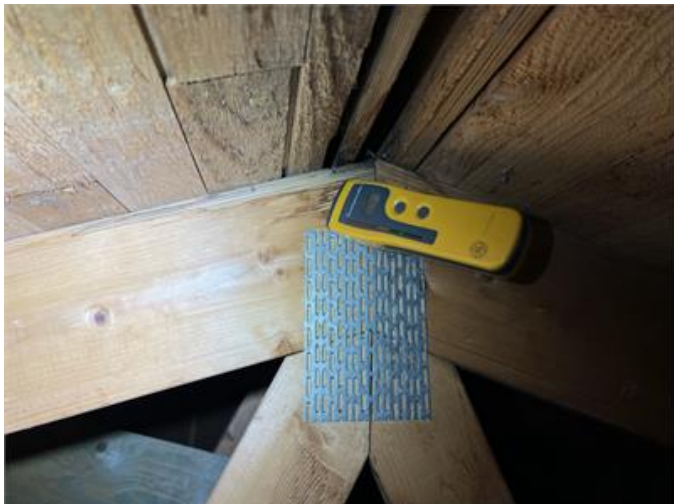
Lokala fuktfläckar finns på vinden, inga förhöjda fuktvärden uppmättes vid besiktningen.

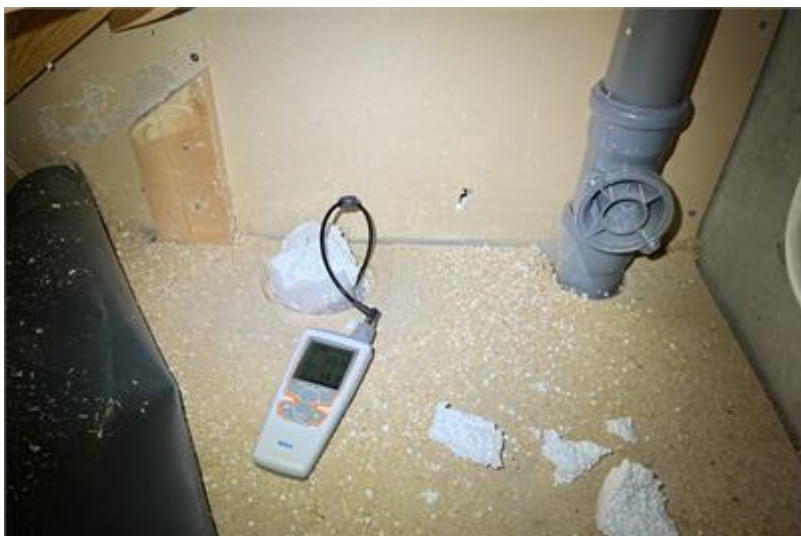
Två provhål togs i golvkonstruktionen.

I provhål under trapp uppmättes relativ luftfuktighet till ca 60%.

I provhål i allrum uppmättes relativ luftfuktighet till ca 65%.

Ingen avvikande lukt noterades.

Det kritiska gränsvärdet för mikrobiell tillväxt brukar anges till ca 70-75% relativ fuktighet (RF).
