Besiktningssprotokoll

Anticimex Försäkringsbesiktning i samarbete med Fastighetsbyrån

Fastighetsbeteckning: Gammelfäbodarna 1:97	
Fastighetsadress: Hedstigen 8	
Postnummer: 816 94	Ort: Ockelbo

Försäkringsbesiktning

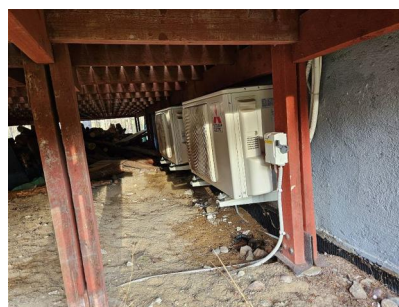
Kondensvatten från luftvärmepumparnas utedelar leds inte bort från husgrunden.

Detta medför ökad risk för att vatten tränger in i anslutande konstruktioner, vilket i sin tur kan leda till fuktrelaterade skador. Observera att besiktning av byggnadens värmesystem eller värmepumpen inte har ingått i uppdraget.

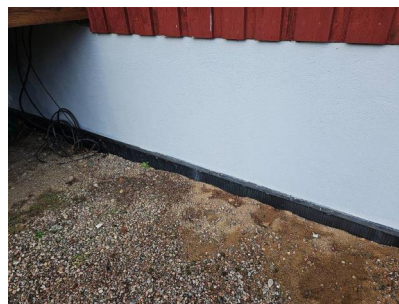
Utvändigt fuktskydd är äldre.

Eftersom källarens utvändiga fuktskydd (dagvattensystem, dräneringssystem samt källarytterväggarnas utvändiga fuktskydd) är äldre, så kan systemet ha nedsatt funktion. Detta ökar risken för invändiga fuktskador i källaren.

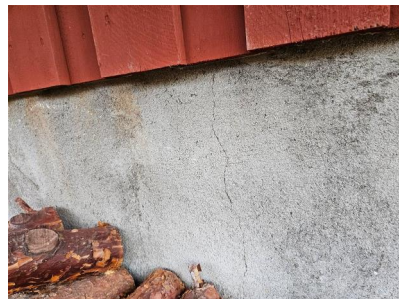
Sprickor finns i sockel.

Dessa bedöms inte ha lett till bakomliggande skador.

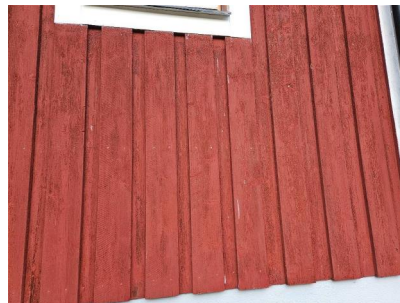
Fasadpanelen är i behov av målning/underhåll.

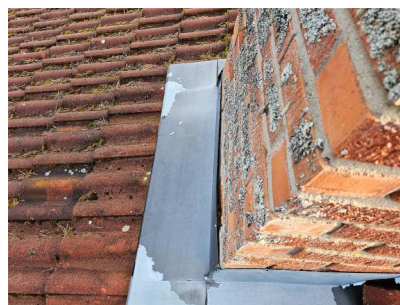
Yttertaket är äldre och otätheter noterades mellan plåtkrage och skorsten.

Ovanstående påpekanden innebär att taket har ett minskat motstånd mot vatteninträngning. Detta i sin tur kan leda till fuktskador på träläkt och vidare ner i underliggande konstruktioner.

Mossan bör borstas bort.

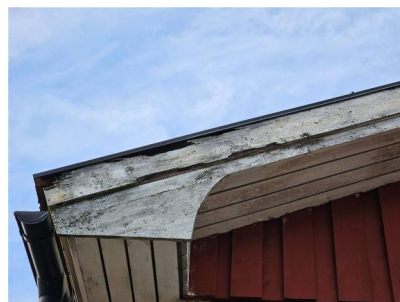
Vindskivor är rötskadade.

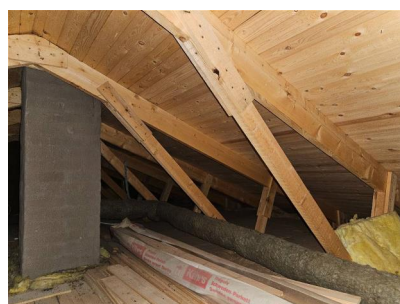
Vid kontroll av vinden uppmättes fuktvärden under kritisk fuktnivå för mikrobiell tillväxt och en normal lukt upplevdes. Fuktkvoten i underlagstak/takbjälkar uppmättes till 12 %.

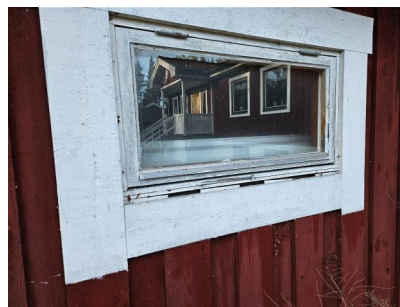
Fönsterbleck saknas på fönster.

Avsaknad av fönsterbleck medför en ökad risk för att vatten kan rinna in och orsaka fuktrelaterade skador i omkringliggande konstruktioner.

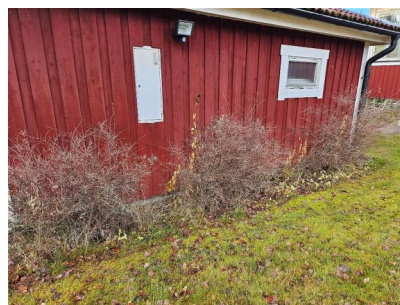
Mindre växtlighet finns nära garaget. Ur fuktsynpunkt bör all form av växtlighet nära byggnader undvikas.

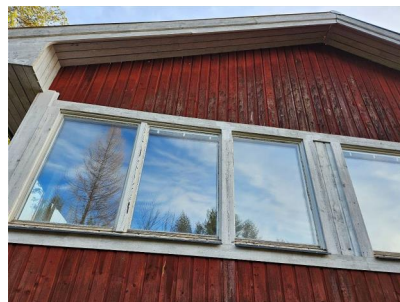
Träkonstruktioner som fönster, fasad är i behov av målning/underhåll.

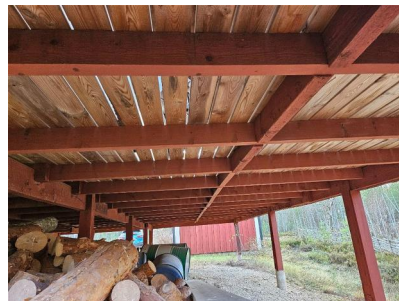
Golvbjälklaget är något underdimensionerat. Sviktande golv upplevs.

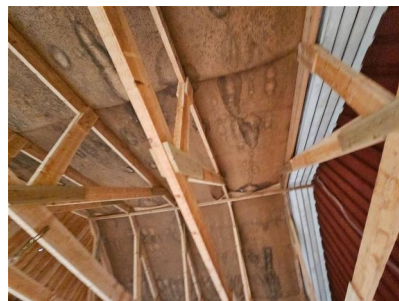
Mindre fuktfläckar noterades på underlagstak.

Detta är vanligt förekommande (normalt) med tanke på att underlagstaket består av träfiberskivor.

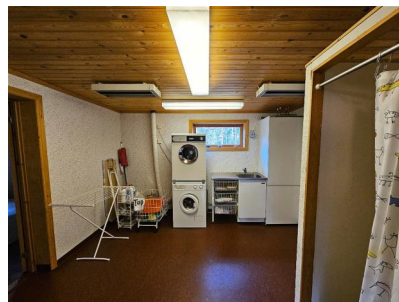
Våtutrymmet har äldre yt-/tätskikt.

Eftersom funktionen, som innebär att ytskiktet/tätskiktet ska vara vattentätt, kan vara nedsatt finns en ökad risk att vatten tränger igenom ytskiktet/tätskiktet med vattenskador i omkringliggande konstruktioner som följd.
