Besiktningssprotokoll

Anticimex Försäkringsbesiktning i samarbete med Fastighetsbyrån

Fastighetsbeteckning: Skiringe 1:34	
Fastighetsadress: Skiringevägen 5	
Postnummer: 642 91	Ort: Flen

Besiktningdatum: 2024-11-14	Protokollnummer: 68669376
Temperatur: 6 °C	Väderlek: Sol
Tekniker: Carl Segelborg	
E-post: Carl.segelborg@anticimex.se	
Kontor: Eskilstuna	
Närvarande: Säljare medverkade på besiktningen.	
Besiktningstekniker: Carl Segelborg Anticimex Sörmland.

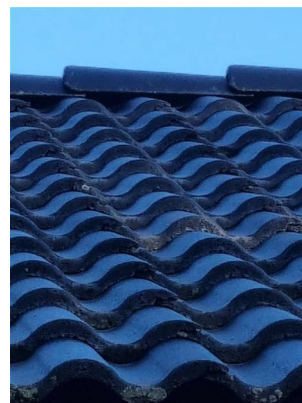
Utvändigt / Tak

Inget att notera.

Besiktades från takfoten

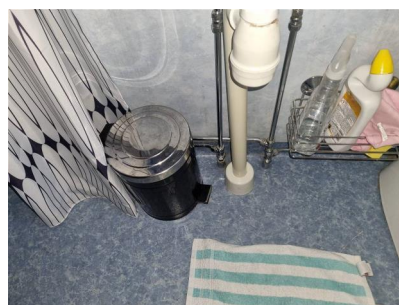
Entréplan / Dusch/Toalett

⚠ Rörgenomföring finns i golv.

Rörgenomföringar i golvet medför en ökad risk för att vatten tränger ner i omkringliggande konstruktioner och orsakar fuktskador.

Fuktindikering i utrymmet gav inga förhöjda fuktindikationer.

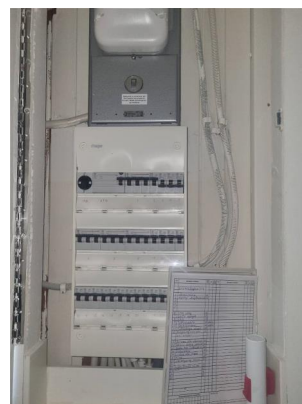
Övre plan / Trappa

El-centralen har jordfelsbrytare.

Jordfelsbrytare finns installerad vid elcentralen.

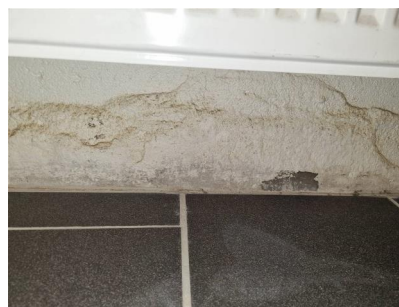
Källarplan / Pannrum

Mindre puts och färgsläpp förekommer på vägg
