Besiktningssprotokoll

Anticimex Försäkringsbesiktning i samarbete med Fastighetsbyrån

Fastighetsbeteckning: Kornblixten 2	
Fastighetsadress: Bivägen 23	
Postnummer: 81193	Ort: Sandviken

Besiktningdatum: 2024-11-15	Protokollnummer: 68669572
Temperatur: 7 °C	Väderlek: Mulet
Tekniker: Henrik Linander	
E-post: henrik.linander@Anticimex.se	
Kontor: Gävle	
Närvarande: Fastighetsägare

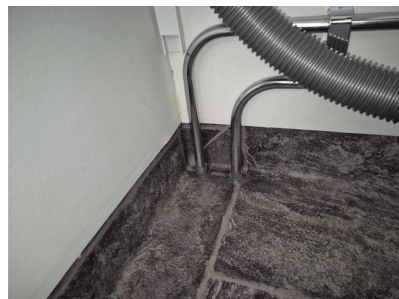
Entréplan / Tvättstuga

Rör genomföringar finns i golv.

Jag bedömer dock risken som liten att följdskada ska uppkomma på grund av detta.

Fuktindikering i utrymmet gav inga förhöjda fuktindikationer.
