Besiktningssprotokoll

Anticimex Försäkringsbesiktning i samarbete med Fastighetsbyrån

Fastighetsbeteckning: Skogsdirektören 15	
Fastighetsadress: Karlshällsvägen 12	
Postnummer: 702 28	Ort: Örebro

Försäkringsbesiktning

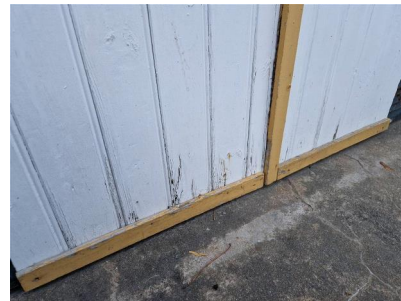
Utvändigt / Dörrar

- Garageport är i behov av målning/underhåll.
- Mindre rötskad noterades i underkant.

Dörrar där målningsbehov finns riskerar att få fukt- och rötskador på grund av sämre vattenavvisande förmåga.

För att öka livslängden på dörr rekommenderas målning och underhåll.

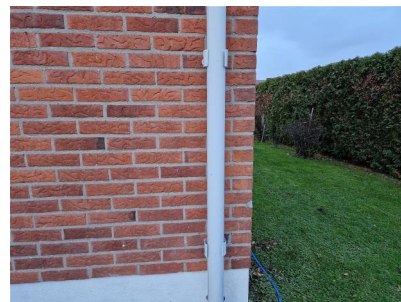
Utvändigt / Hängrännor / Stuprör

Stuprör är bristfälligt monterat lokalt.

Bristfälligt monterade stuprör riskerar att släppa från vägg.

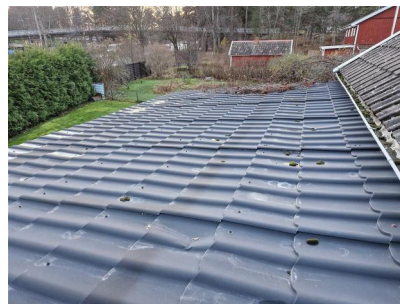
Utvändigt / Uterum

- Uterummets takmaterial är inte anpassat efter lutning.
- Lokala bucklor finns i taket.
- Taket saknar vindplåtar.

Taktäckningen av plåt är inte anpassad till taklutningen och saknar vindplåtar. Risk finns för läckage med fuktskador som följd.

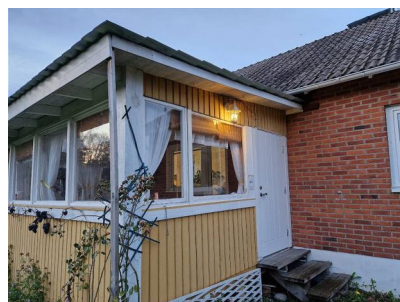
- Hängränna och stuprör saknas.

När hängrännor saknas utsätts fasad och grund för ökad fuktbelastning, vilket i sin tur kan leda till fuktskador i bakomliggande konstruktioner.

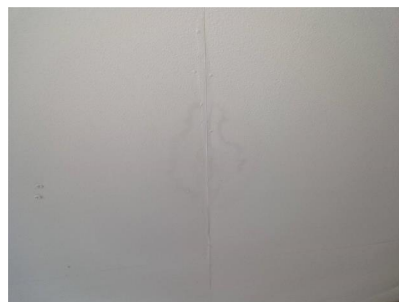
- Missfärgning noterades i innertak.
- Fuktindikering utan anmärkning vid besiktningstillfället.

Detta skall enligt uppgift från fastighetsägare ha uppkommit i samband med takomläggning och regnskur.

Detta bedöms som en mindre brist.

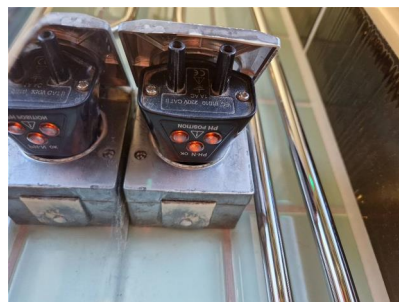
Entréplan / Duschrum

- Funktionskontroll av jordat eluttag.

Vid stickprovskontroll av jordat eluttag noterades felkoppling (eluttag är ojordat).

Kontakta en elektriker för kontroll och åtgärd.

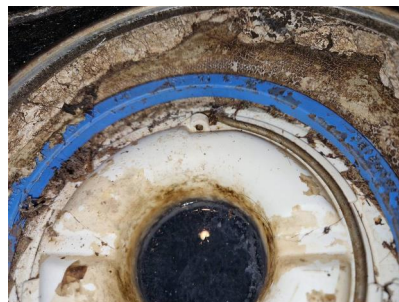
- Tätskikt (brunnsmanschett) är felmonterad i golvbrunnen (sticker fram under klämring).
- Golvbrunnens klämring sitter inte i brunnens botten lokalt.

När tätskikt och klämring är felmonterad i golvbrunnen innebär det risk för fuktskador. Vatten kan tränga ner i omkringliggande konstruktioner med fuktrelaterade skador som följd.

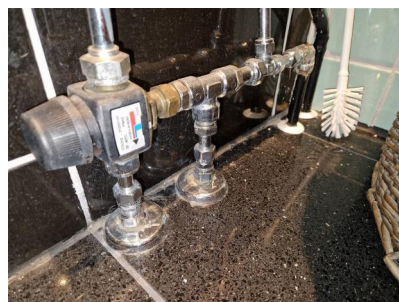
- Rör genomföring finns i golv.

Rör genomföringar i golvet medför en ökad risk för att vatten tränger ner i omkringliggande konstruktioner och orsakar fuktskador.

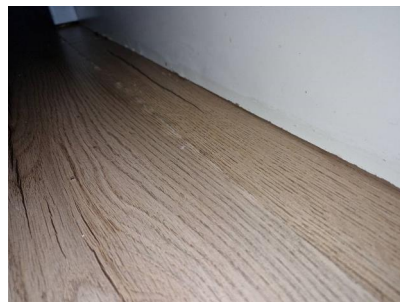
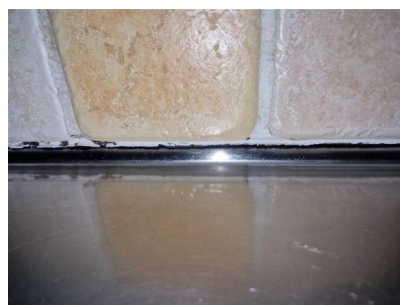
- Avstängningsmöjlighet till diskmaskinsvatten saknas på blandare.
- Mindre formförändringar noterades på golv under diskbänk.
- Mindre otäthet noterades mellan diskbänk och stänkskydd.

Detta bedöms som mindre brister.

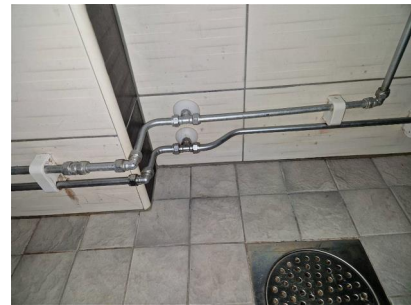
Övre plan / Duschrum

- Rör genomföring finns i vägg i duschzon.

Rör genomföringar i väggen medför en ökad risk för att vatten tränger in i omkringliggande konstruktioner och orsakar fuktskador.

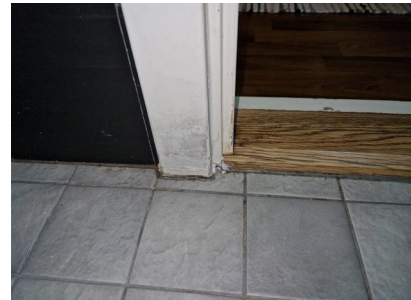
- Duschen är placerad nära en dörröppning.

Duschens placering i våtutrymmet utgör en risk för fuktskador i dörr- och väggkonstruktionen.

För att minska risken för fuktskador på dörr och väggkonstruktion rekommenderas att man fortsätter skydda dörr och vägg mot vattenbegjutning.

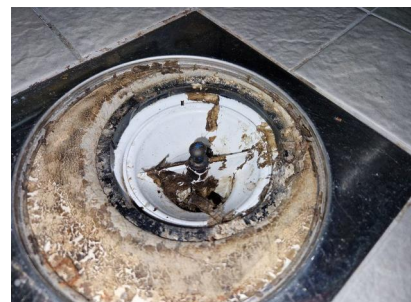
- Golvbrunnen är ej typgodkänd för godkända tätskikt.

Detta bedöms som en mindre brist.

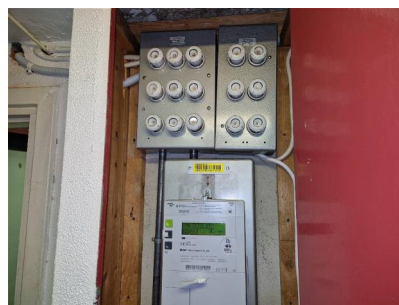
Källarplan / Hall/Groventré

- Gruppförteckning över elcentralen saknas.
- Doslock saknas lokalt.

"Gruppförteckning" är en lista som ska vara placerad vid elcentralen. Den visar vilka säkringar som är anslutna till vilka armaturer, vägguttag och apparater. Den är också till för att underlätta vid felsökning och elarbeten.

Kontakta en elektriker för att upprätta en gruppförteckning som placeras i närheten av elcentralen.
