Besiktningssprotokoll

Anticimex Försäkringsbesiktning i samarbete med Fastighetsbyrån

Fastighetsbeteckning: Bergmedjösseforsen 1:36	
Fastighetsadress: Västra Jössefors Utsikten 1	
Postnummer: 671 93	Ort: Arvika

Försäkringsbesiktning

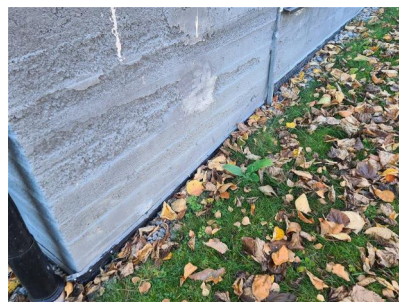
Utvändigt / Sockel

Utvändigt fuktskydd ligger lokalt oskyddat ovan mark.

Risk finns att det utvändiga fuktskyddet skadas och funktionen försämras.

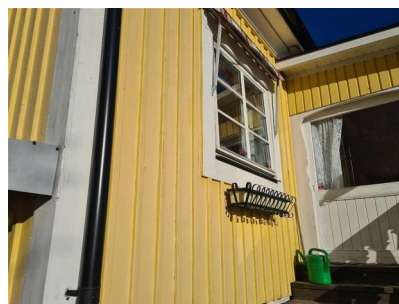
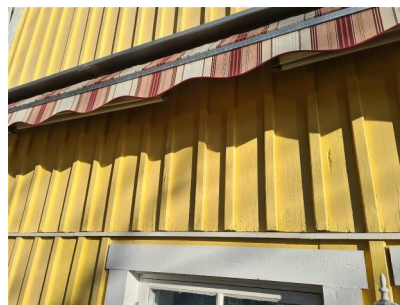
Utvändigt / Fasad

Fasadpanelen är i behov av målning/underhåll.

Fasadbeklädnad och träkonstruktioner där målningsbehov finns riskerar att få fukt- och rötskador på grund av sämre vattenavvisande förmåga. För att öka livslängden på fasadbeklädnaden rekommenderas målning och underhåll.

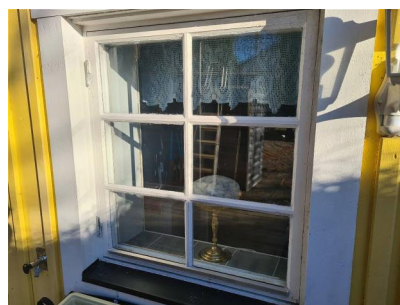
Utvändigt / Fönster

Kitt/-färgsläpp finns från fönster.
Detta medför ökad risk för fuktskador.

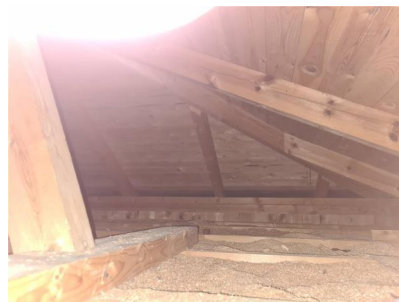
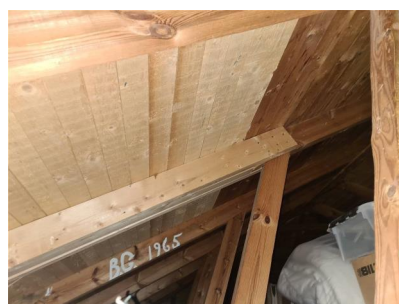
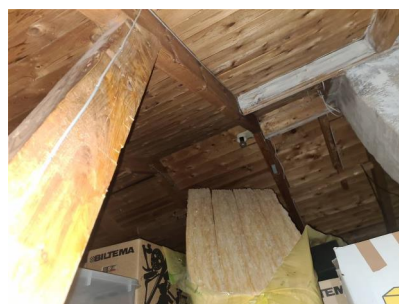
Utvändigt / Vind

Fuktkvoter uppmättes i takstolar och underlagstak till mellan 9-11% Risk för mikrobiell tillväxt inträffar vid 75% relativ luftfuktighet vilket motsvarar 17% fuktkvot i furuvirke. Observera att fuktigheten på vinden ändras över säsongen, fuktigast är det vindtertid.

Stegen till vinden är ej monterad fast i vindsluckan.

Ventilationsaggregat (kanalfläkt) finns på vinden.

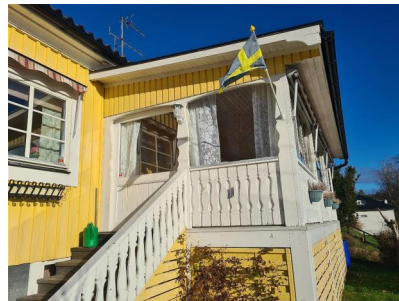
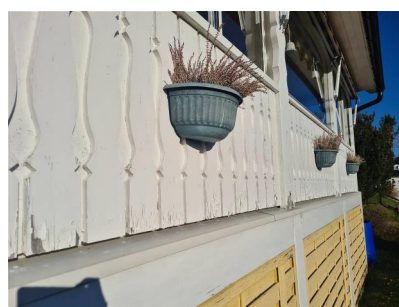
Utvändigt / Veranda

Målade delar har underhållsbehov utvändigt.

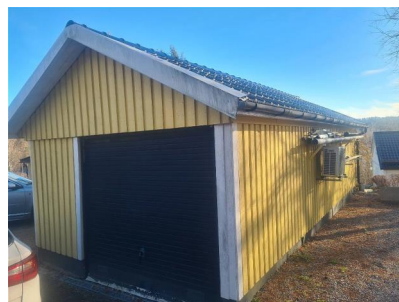
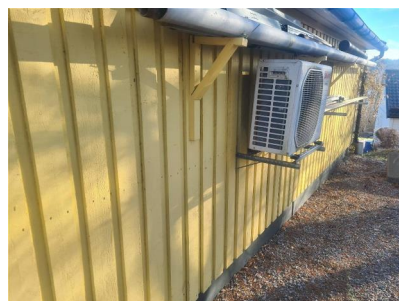
Utvändigt / Garage

Kondensvatten från luftvärmepumpens utedel leds inte bort från husgrunden, visst målningsbehov finns på fasadpanelen och vindskivor är i behov av tvätt.

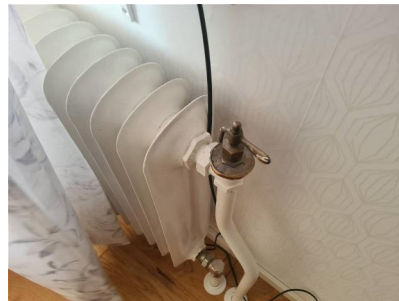
Mässingsvred finns på vissa radiatorer, dessa kan börja läcka.

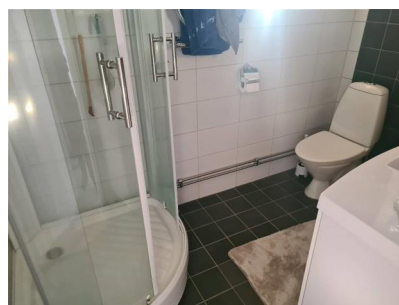
Entréplan / Dusch/Toalett

Rörgenomföringar finns i golv under kommod.
Rörgenomföringar i golvet medför en ökad risk för att vatten tränger ner i omkringliggande konstruktioner och orsakar fukskador.

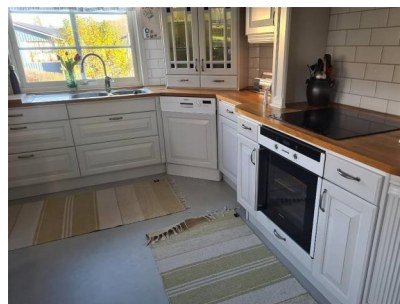
Entréplan / Kök

⚠ Deoppskyddet i diskbänksskåp har otäta genomföringar och avloppsslangen till diskmaskinen är ej förankrad med upphängningsbygel.

Sammantaget finns en ökad risk för fuktskador vid läckage.

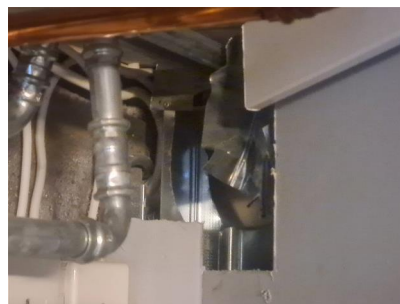
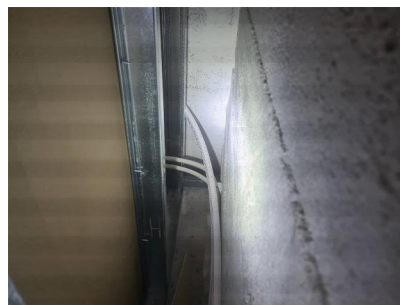
Källarplan / Allmänt

🔧 Källare med påreglade isolerade ytterväggar. Aluminiumreglar med gipsskivor.

Detta anses inte som en fuktkänslig konstruktion.

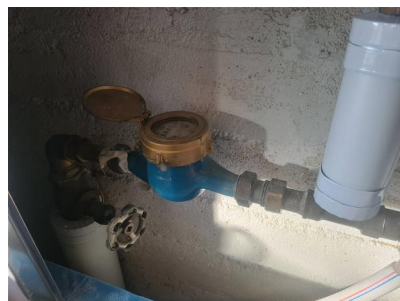
Källarplan / Hall

Vattenmätare i vägg saknar vattenmätarkonsol och äldre avstängningsventiler.

Detta åtgärdas lämpligast i samband med vattenmätarbyte.

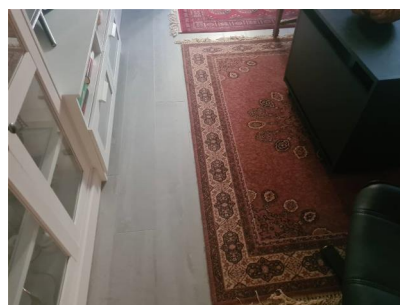
Källarplan / Gillestuga

Klickgolv lagt på platonmatta.

Detta anses ej som en fuktkänslig konstruktion.
Dock kan obehaglig lukt uppstå om organiskt material finns under platonmattan mot betonggolvet.

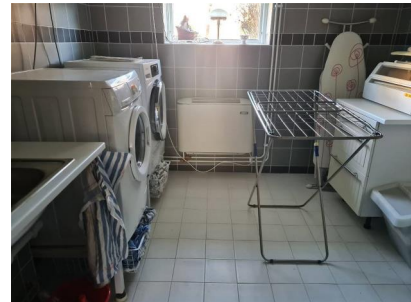
Källarplan / Tvättstuga

Golvbrunnen är inte utbytt i samband med renovering.

Risk finns att det nya tätskiktet inte har kunnat anslutas till golvbrunnen på ett riktigt sätt, vilket kan leda till fuktskador i omkringliggande konstruktioner.
