Besiktningssprotokoll

Anticimex Försäkringsbesiktning i samarbete med Fastighetsbyrån

Fastighetsbeteckning: Snöstorps Prästgård 1:224	
Fastighetsadress: Spjutspetsvägen 17	
Postnummer: 302 63	Ort: Halmstad

Besiktningdatum: 2024-11-14	Protokollnummer: 68640529
Temperatur: 7 °C	Väderlek: Mulet
Tekniker: Johan Dalsmark	
E-post: johan.dalsmark@Anticimex.se	
Kontor: Halmstad	
Närvarande: Fastighetsägare

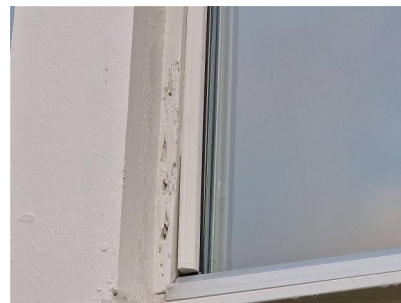
Utvändigt / Fönster

Skada noteras i vardagsrummets fönster mot söder. Det rekommenderas att kontakt tas med fackman för kontroll av omfattning samt bedömning av eventuella åtgärder.

🔍 Färgsläpp/rötskada noteras från/i fönster mot söder.

När träkonstruktioner är i behov av målning/underhåll risker de, samt omkringliggande konstruktioner att drabbas av fuktrelaterade skador på grund av sämre vattenavvisande förmåga.

Det rekommenderas att kontakt tas med fackman för kontroll av orsak och omfattning samt bedömning av eventuella åtgärder.

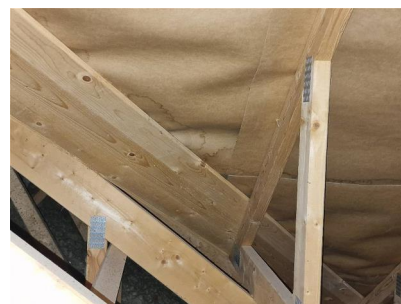
Utvändigt / Vind

Underlagstaket består av träfiberskivor utan yttre täckning av papp under betongpannorna. Detta utförande är en fukt känsligare konstruktion än exempelvis råspont och papp/takduk. Det är därför viktigt att regelbundet kontrollera att takpannorna är hela och ligger på rätt plats.

⚠ Underlagstaket består av träfiberskivor.

Missfärgningar förekommer vid rännalar. Inga förhöjda fuktvärden kunde uppmätas vid stickprovsvis mätning. Då underlagstaket består av träfiberskivor utan yttre täckning av papp under takbeklädnaden, finns risk att regnvatten/snö tränger in vid ogynnsam väderlek i skivskarvar med läckage på vindsutrymmet som följd. Med tiden kan även träfiberskivorna drabbas av fuktskador.

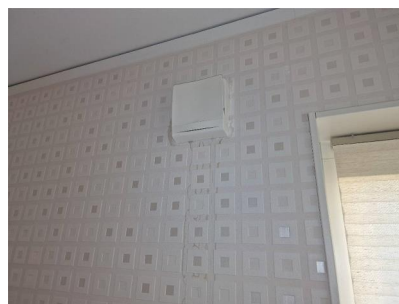
Entréplan / Sovrum 3

Läckage har uppstått vid tilluftsventil i sovrum 3. Ventiler har bytts och inga läckage har uppstått efter bytet.

Missfärgningar noteras under tilluftsventil.

Vid fuktindikering mot missfärgningen kunde inga förhöjda fuktindikationer påvisas.
