Besiktningssprotokoll

Anticimex Försäkringsbesiktning i samarbete med Fastighetsbyrån

Fastighetsbeteckning: Munksundet 57:8	
Fastighetsadress: Gulmåragatan 16	
Postnummer: 745 63	Ort: Enköping

Försäkringsbesiktning

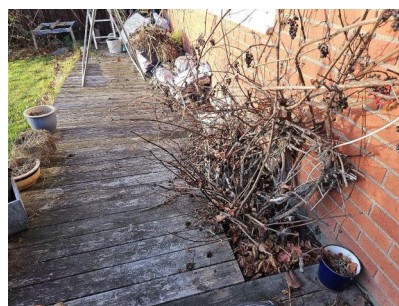
Utvändigt / Markförhållanden

Växter finns i anslutning till byggnaden.

Området närmast huset rekommenderas att vara fritt från växtlighet.

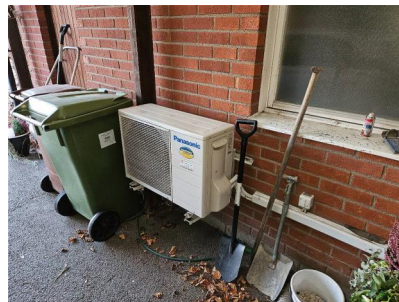
Utvändigt / Fasad

Kondensvatten från luftvärmepumpens utedel leds inte bort från husgrunden.

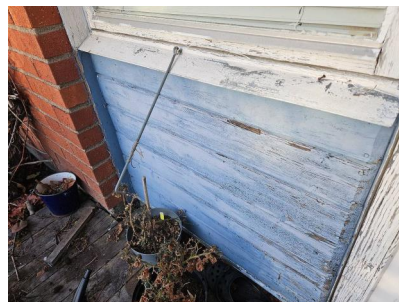
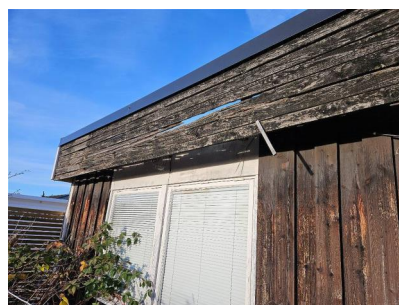
Fuktskador förekommer på delar av fasadpanelen.
Fasadpanelen är i behov av målning/underhåll.

Fasadbeklädnad och träkonstruktioner där målningsbehov finns riskerar att få fukt- och rötskador på grund av sämre vattenavvisande förmåga.

För att öka livslängden på fasadbeklädnaden rekommenderas målning och underhåll. I samband med ommålning rekommenderas att de rötskadade panelbrädorna byts ut.

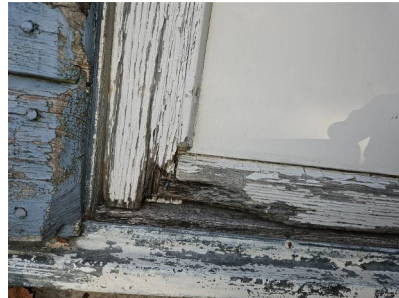
Utvändigt / Dörrar

Vissa dörrar är i behov av målning/underhåll.
Mindre rötskada på baksidodörren.

Dörrar där målningsbehov finns riskerar att få fukt- och rötskador på grund av sämre vattenavvisande förmåga.

För att öka livslängden på dörrar rekommenderas målning och underhåll.

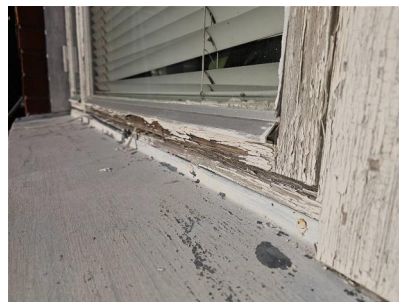
Utvändigt / Fönster

Fönster är i behov av målning/underhåll.

Fönsterbågar och fönsterkarmar där målningsbehov finns riskerar att få fukt- och rötskador på grund av sämre vattenavvisande förmåga.

För att öka livslängden på fönster rekommenderas målning och underhåll.

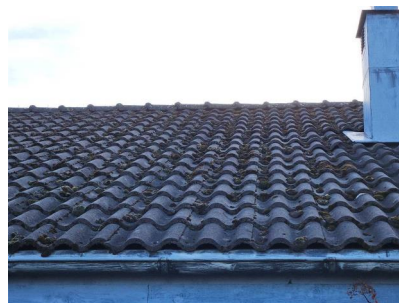
Utvändigt / Tak

- ⚠ Yttertaket är äldre. Mosspåväxt finns på taket.

Takpannor, plåtdetaljer och underlagspapp har enligt vår bedömning en begränsad livslängd. Eftersom husets taktäckning är äldre har det ett minskat motstånd mot vatteninträning. Detta i sin tur kan leda till fuktskador på träläkt och vidare ner i underliggande konstruktioner.

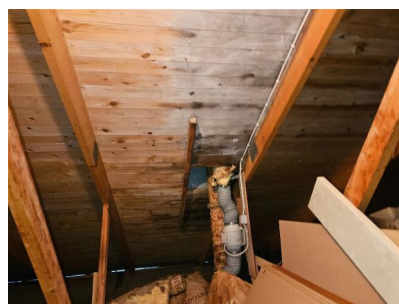
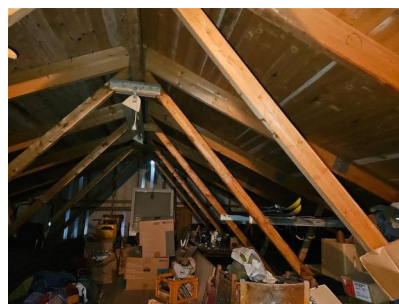
Utvändigt / Vind

- ✎ Vid kontroll av vinden uppmättes fuktvärden under kritisk fuktnivå för mikrobiell tillväxt och en normal lukt upplevdes. Fuktkvoten i underlagstak/takbjälkar uppmättes till 12%.

Spår av tidigare fuktpåverkan, mikrobiell påväxt förekommer på underlagstaket

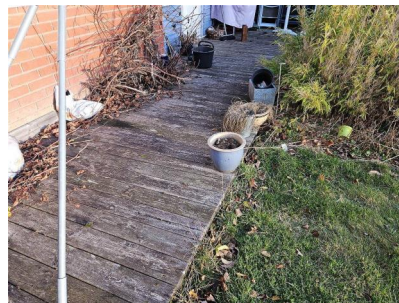
Utvändigt / Altan/ trall

Fuktskadad trall samt att trallen lutar mot huset.

Utbyte av trall/ altan rekommenderas.

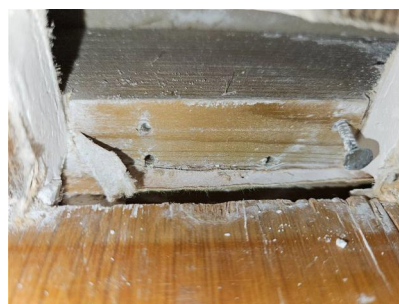
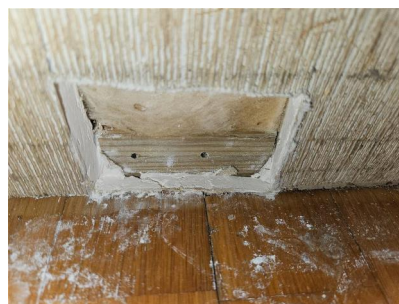
Entréplan / Allmänt

Vid kontroll av golv, väggkonstruktion uppmättes fuktvärden under kritisk nivå för mikrobiell tillväxt och normal lukt upplevdes.

Grundläggningen består av en betongplatta på mark utan underliggande isolering och med ytskikt dikt an betongen.

På lågdelen av huset förekommer flytande golvspånskiva dikt an mot betongen.

Fuktkvoten uppmättes till 12 % i innerväggssyll mellan hall och kök. Fuktkvoten uppmättes till 11% i ytterväggssyll i vardagsrummet.

Den relativa fuktigheten uppmättes till 64% i flytande golv i förråd.

Väggssyllar samt flytande golv riskerar att drabbas av fuktskador på grund av naturlig fuktpåverkan om fuktskyddet är bristfälligt utfört alternativt saknas.

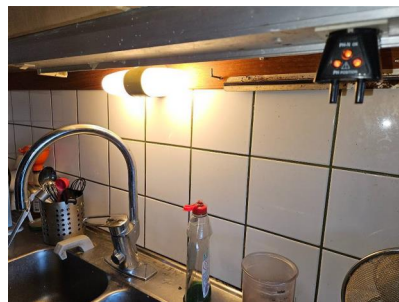
Entréplan / Kök

Vid stickprovskontroll av jordade eluttag noterades felkoppling.

Kontakta en elektriker för kontroll och åtgärd.

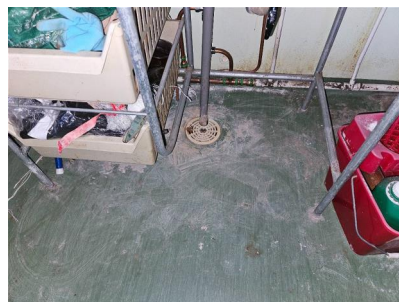
Entréplan / Tvättstuga

Våtutrymmet har äldre yt-/tätskikt.
Förhöjd fuktindikering mot golv lokalt i utrymmet.
Mattsläpp vid golvbrunnen.

Utrymmet är äldre och har passerat tiden för sin tekniska livslängd.

Renovering av utrymmet rekommenderas. Kontakta en behörig våtrumsentreprenör för en renovering. I samband med renoveringen bör omkringliggande konstruktioner kontrolleras för att upptäcka eventuella följdskador.

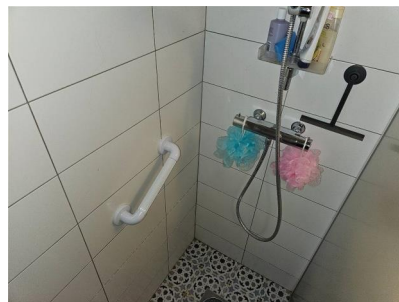
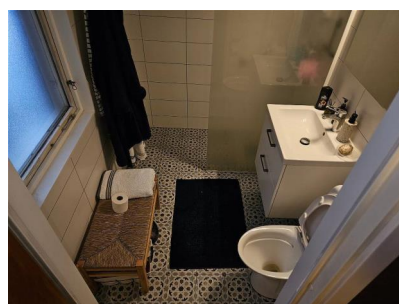
Entréplan / Dusch/Toalett

Handtag i duschzonen.
Fuktindikering utförd utan anmärkning.

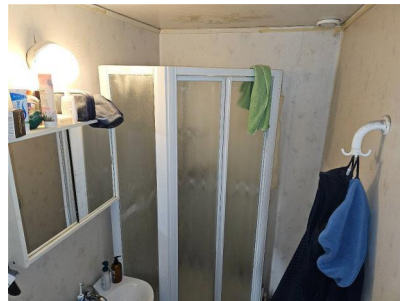
Entréplan / Dusch/Toalett

Utrymmet under, bakom Duschkabin ej åtkomligt.

Vi rekommenderar en kompletterande om utrymmet göres åtkomligt.

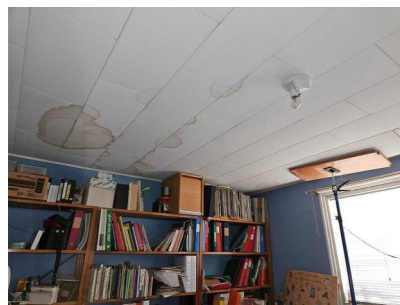
Entréplan / Förråd 3 stycken på lågdelen av huset

Fuktfläckarna på innertaket på lågdelen av huset bedöms härledas till gammalt läckage från yttertaket, men det rekommenderas att man kontrollerar eventuellt bakomliggande skador

Fuktfläckar på innertak. Innertak hänger.

En fördjupad undersökning rekommenderas för att kontrollera eventuellt bakomliggande skador.
