# Besiktningssprotokoll

Anticimex Försäkringsbesiktning i samarbete med Fastighetsbyrån

Fastighetsbeteckning: Fågelsta 1:11	
Fastighetsadress: Aspåvägen 2	
Postnummer: 643 96	Ort: Julita

Besiktningdatum: 2024-11-13	Protokollnummer: 68672813
Temperatur: 4 °C	Väderlek: Mulet
Tekniker: Carl Segelborg	
E-post: Carl.segelborg@anticimex.se	
Kontor: Eskilstuna	
Närvarande: Besiktningstekniker: Carl Segelborg Anticimex Sörmland

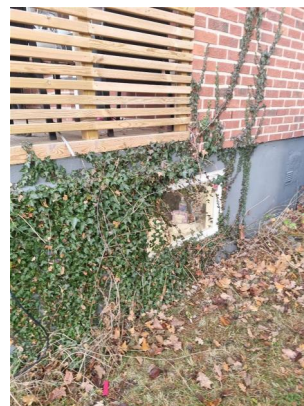
Växter finns i anslutning till byggnaden.

När det finns rabatter och växter nära byggnaden finns risk att fukt stannar kvar i väggarna. Detta kan i sin tur orsaka invändiga fuktskador. Växternas rötter kan också skada grundmuren och sätta dräneringsledningen ur funktion.

Området närmast huset rekommenderas att vara fritt från växtlighet.

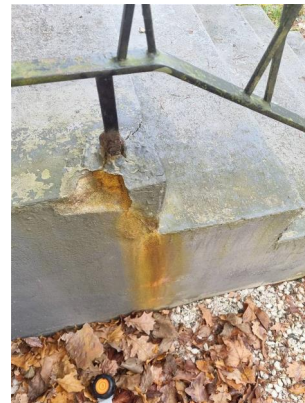
Entrétrappan har mindre skador.

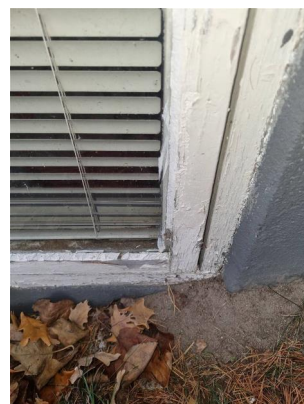
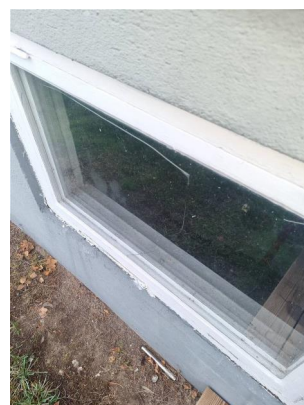
Fönster är i behov av målning/underhåll.

Fönsterbågar och fönsterkarmar där målningsbehov finns riskerar att få fukt- och rötskador på grund av sämre vattenavvisande förmåga.

Fönster till garage har en spricka.

För att öka livslängden på fönster rekommenderas målning och underhåll.

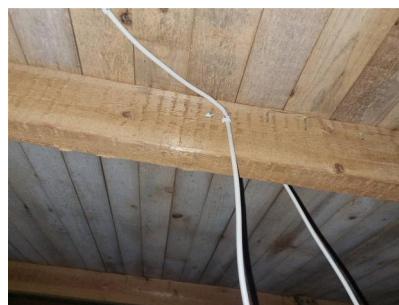
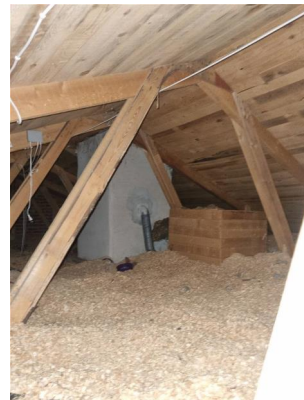
Vid besiktning av vinden så konstaterades det att på vissa stället var det mikrobiell påväxt, detta är relativt vanligt i självdragshus. Min rekommendation är att man kontaktar en ventilationsentreprenör för att utreda/åtgärda ventilationen.

Vid kontroll av vinden har fuktvärden under kritisk fuktnivå för mikrobiell tillväxt uppmätts, dock finns mikrobiell påväxt på underlagstak.

Det finns risk för mikrobiell tillväxt om den relativa fuktigheten (RF) i den omgivande luften är över 75 %. I furuvirke motsvarar det en fuktkvot (FK) på 17 %.

Fuktkvoten i underlagstak/takbjälkar uppmättes till 12 %.

Den upptäckta mikrobiella påväxten på underlagstaket är ett tecken på att vinden har tillförts eller tillförs fukt inifrån bostaden. Observera att besiktning av bostadens ventilationssystem inte har ingått i uppdraget.

För att komma tillrätta med detta kan fukttillförseln inifrån bostaden behöva minskas. Det kan göras genom att ventilationen i bostaden förbättras samt att eventuella otätheter i vindsbjälklaget (tak-/väggvinklar, taklucka med mera) tätas. Läs Anticimex faktablad om ouppvärmda vindsutrymmen för tips och råd.

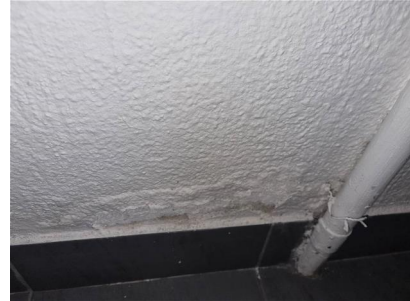
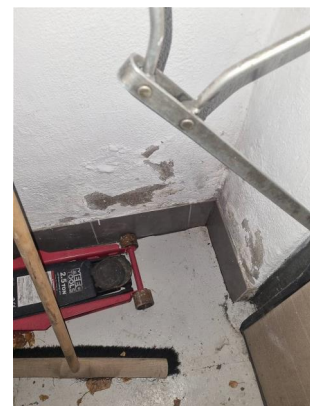
Mindre Puts- och färgsläpp finns på källarväggar.

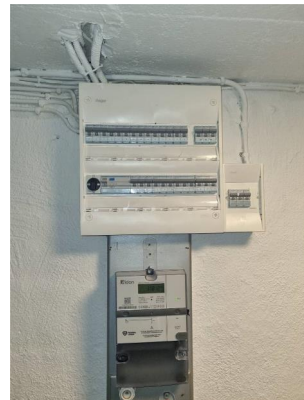
El-centralen har jordfelsbrytare.

Jordfelsbrytare finns installerad vid elcentralen.

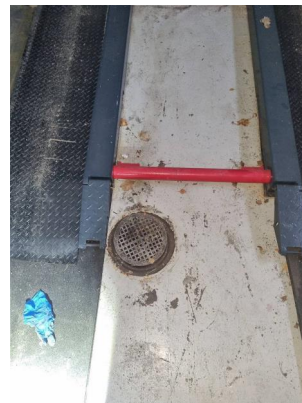
Gjutjärnsbrunnen är rostangripen.

Golvbrunn i garage är i dåligt skick.
