# Besiktningssprotokoll

Anticimex Försäkringsbesiktning i samarbete med Fastighetsbyrån

Fastighetsbeteckning: Björknäs 34:8	
Fastighetsadress: Klintvägen 23	
Postnummer: 13240	Ort: Saltsjö-Boo

Besiktningdatum: 2024-11-08	Protokollnummer: 68628573
Temperatur: 6 °C	Väderlek: Klart
Tekniker: Daniel de Luca	
E-post: Daniel.De.Luca@anticimex.se	
Kontor: Stockholm Syd	
Närvarande: Fastighetsmäklare Hyresgäst Daniel de Luca, Anticimex tel 076 496 05 49

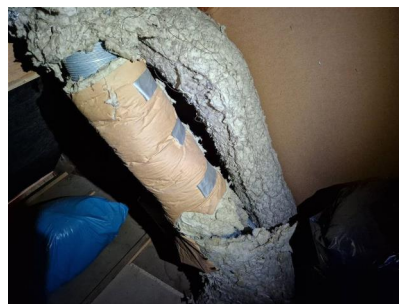
Underlagstaket består av fiberduk.

Eftersom underlagstaket består av fiberduk utan yttre täckning av papp under takbeklädnaden, finns risk vid ogynnsam väderlek att regnvatten/snö tränger in i skivskarvar med läckage på vindsutrymmet som följd. Med tiden kan även träfiberskivorna drabbas av fuktskador.

Isolering runt ventilationskanal har släppt/behöver kompletteras.

När oisolerade ventilationsrör finns på vinden innebär det en risk ur fuktsynpunkt. Risk finns att varm fuktig luft kondenserar inuti röret på vinden vilket kan medföra att vatten rinner tillbaka ut genom skarvar / otätheter med fuktrelaterade skador på omkringliggande konstruktioner som möjlig följd.

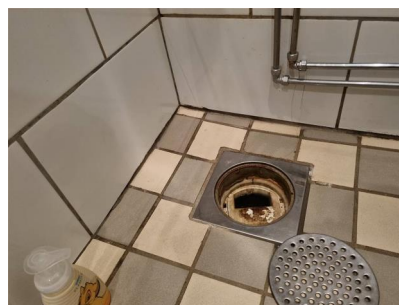
- ⚠ Våtutrymmet har äldre yt-/tätskikt.  
Klinker lagt på äldre plastmatta.  
Golvbrunn placerad för nära vägg.

Eftersom funktionen, som innebär att ytskiktet/tätskiktet ska vara vattentätt, kan vara nedsatt finns en ökad risk att vatten tränger igenom ytskiktet/tätskiktet med vattenskador i omkringliggande konstruktioner som följd.
