Besiktningssprotokoll

Anticimex Försäkringsbesiktning i samarbete med Fastighetsbyrån

Fastighetsbeteckning: Spaden 9	
Fastighetsadress: Skaftvägen 6	
Postnummer: 463 34	Ort: Lilla Edet

Besiktningdatum: 2024-10-29	Protokollnummer: 68637136
Temperatur: 11 °C	Väderlek: Molnigt
Tekniker: Andreas Ohlsson	
E-post: andreas.ohlsson@anticimex.se	
Kontor: Uddevalla	
Närvarande: Säljare närvarade vid besiktningen.

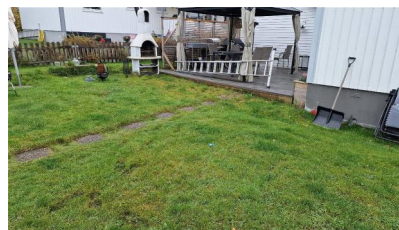
Utvändigt / Markförhållanden

- Marken lutar mot huset.

Detta innebär en ökad fuktbelastning mot grunden vilket i sin tur kan orsaka fuktskador i huset.

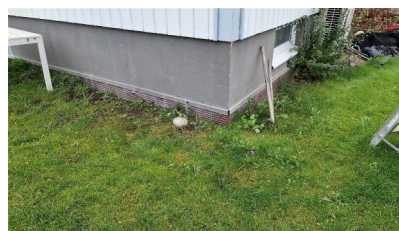
Utvändigt / Sockel

- Växter finns i anslutning till grundmur.
- Utvändigt fuktskydd är synligt ovan mark.
- Kondensvatten från luftvärmepumpens utedel leds inte bort från husgrunden.

Ovannämnda brister kan medföra att vatten tränger in i bakomliggande konstruktioner med fuktskador som följd.

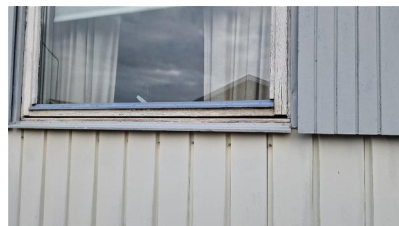
Utvändigt / Fönster

- Några fönster är i behov av målning/underhåll.
- Infästning av underbleck är otäta.

Fönsterbågar och fönsterkarmar där målningsbehov finns riskerar att få fukt- och rötskador på grund av sämre vattenavvisande förmåga.

För att öka livslängden på fönster rekommenderas målning och underhåll.

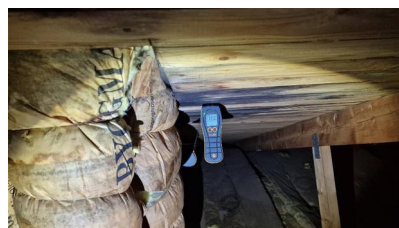
Utvändigt / Vind

- Äldre missfärgningar från tidigare läckage finns i underlagstaket vid genomföringar.

Dessa är torra vid besiktningstillfället.

Fuktkvoten i underlagstak uppmättes till 12 %.

Risk för mikrobiell tillväxt föreligger om fuktkvoten (FK) överstiger 17 %.

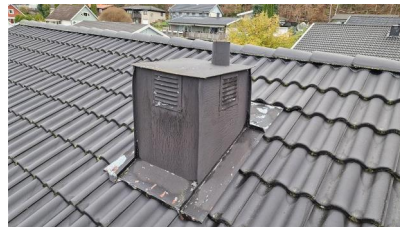
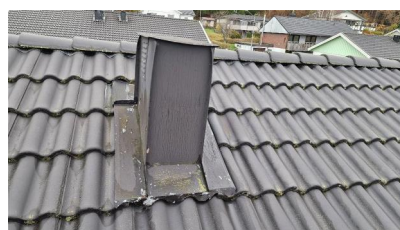
Utvändigt / Tak

- Äldre plåtdetaljer på yttertaket är inte utbytta i samband med takrenoveringen.

Detta kan leda till fuktskador i bakomliggande konstruktioner.

Kontakta en fackman för kontroll och åtgärd.

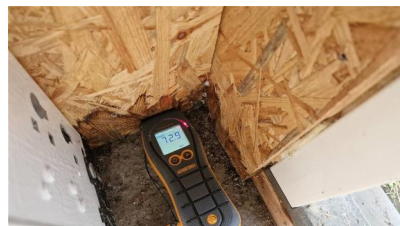
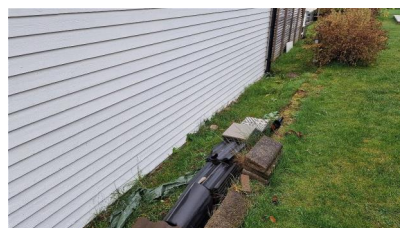
Utvändigt / Garage In-/ och Utvändigt

- Fuktbläckor med förhöjda fuktvärden finns i nederkant på väggskivor vid garageporten.

- Syllen står mot betongplattan utan underliggande fuktskydd.

- Fasadpanelen ligger för nära marken på ovansidan.

- Fuktkvoten uppmättes till över 28 %.

Risk för mikrobiell tillväxt föreligger om fuktkvoten (FK) överstiger 17 %.

För att bedöma orsak och omfattning av ovanstående brister rekommenderas att en fördjupad undersökning utförs.

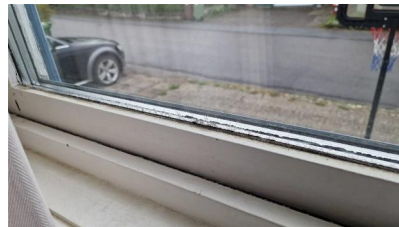
Hela huset / Ventilation

- Tilluftsventiler saknas i boutrymmen och mekaniska frånluftsfläktar saknas i våtrummen.
- Kondens på fönster.

Ventilationens uppgift är att transportera bort bland annat emissioner, fukt, lukt och föroreningar från huset.

Det rekommenderas att ventilationen förbättras med mekanisk frånluftsfläkt i våtrum och friskluftsventiler i boutrymmen för att uppnå ett bra inomhusklimat.

Vid osäkerhet, kontakta fackman.

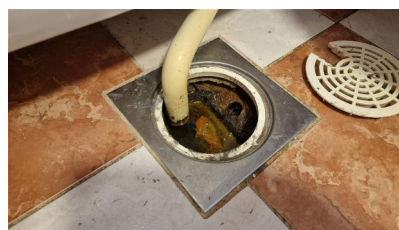
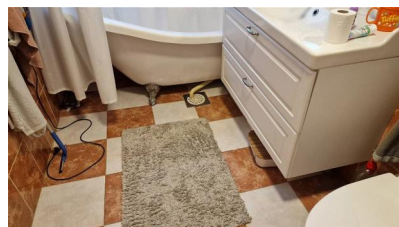
Entréplan / Badrum/Wc

- Gjutjärnsbrunn i träbjälklag och klämringen är lös i brunnen.
- Golvfallet är bristfälligt och bakfall förekommer.

Ovannämnda brister kan medföra att vatten tränger in i omkringliggande konstruktioner med fuktskador som följd.

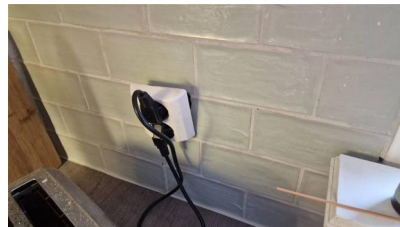
- Eluttag vid diskbänken sitter löst.

Kontakta elektriker för åtgärd.

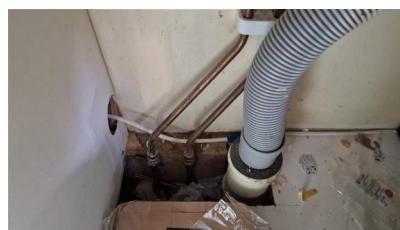
- Fuktskydd saknas i diskbänkskåp.

Utan fuktskydd är det svårt att upptäcka läckage från rörledningar. Vatten kan då tränga in i omkringliggande konstruktioner och orsaka fuktskador.

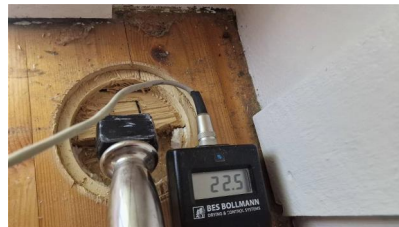
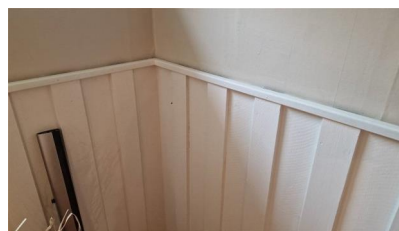
Källarplan / Allmänt

- Vid kontroll av konstruktion uppmättes fuktvärden över kritisk nivå för mikrobiell tillväxt och mikrobiell lukt upplevdes i provhål.
- Utvändigt fuktskydd (dränering, fuktskydd och dagvatten) är äldre.
- I Trappförråd finns en limmad plastmatta mot betongen.
- På insidan av källarväggar är det en limmad cellplast.

Fuktkvoten uppmättes till 22 %.

Risk för mikrobiell tillväxt föreligger om fuktkvoten (FK) överstiger 17 %.

Kontroll av konstruktion gjordes med provhål i uppreglat golv i Gillestugan.

Grundläggningen består av en betongplatta på mark utan underliggande isolering och med ett uppreglat isolerat golv dikt an betongen. Denna konstruktion får ofta skador på grund av naturlig fuktvandring.

Vi rekommenderar en fördjupad undersökning för att bedöma orsak och omfattning. Det är viktigt att tänka på att denna rekommendation om fördjupad undersökning gäller hela källaren.

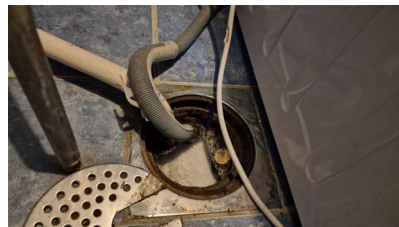
Källarplan / Tvättstuga

- Golvbrunn av gjutjärn i betongplatta.

Detta bedöms som en mindre brist, dock skall golvbrunnen och dess anslutningar bytas vid framtida renovering.

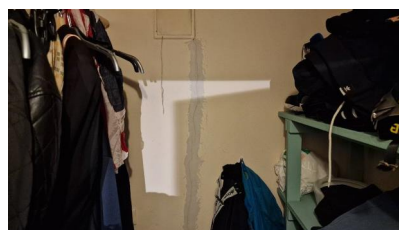
Källarplan / Klädkammare

- Spricka finns i grundmuren.

Denna skall enligt tidigare ägare ha uppkommit när motorvägen byggdes och ett separat protokoll skall finnas.
