# Besiktningssprotokoll

Anticimex Försäkringsbesiktning i samarbete med Fastighetsbyrån

Fastighetsbeteckning: Tjugan 13	
Fastighetsadress: Hässjevägen 14	
Postnummer: 744 31	Ort: Heby

Besiktningdatum: 2024-11-13	Protokollnummer: 68658291
Temperatur: 4 °C	Väderlek: Mulet
Tekniker: Christoffer Borefur	
E-post: c.borefur@Anticimex.se	
Kontor: Uppsala	
Närvarande: Fastighetsägare

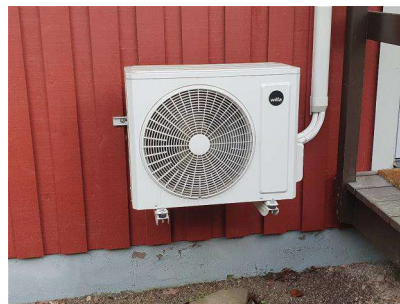
Kondensvatten från luftvärmepumpens utedel leds inte bort från husgrunden.

Detta innebär en ökad fuktbelastning mot grunden, vilket i sin tur kan orsaka fuktskador i huset. Observera att besiktning av byggnadens värmesystem eller värmepumpen inte har ingått i uppdraget.

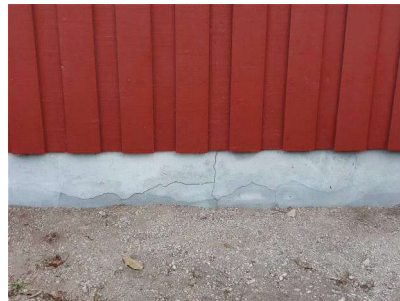
Sprickor samt puts- och färgsläpp finns i grundmur.

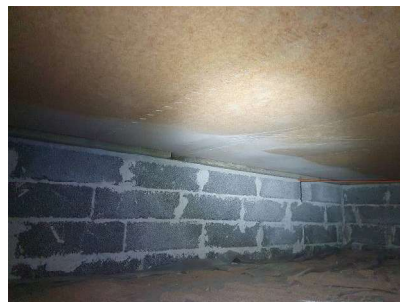
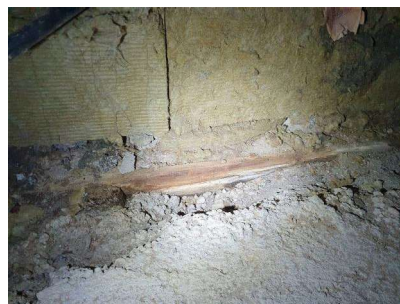
Vid kontroll av krypgrunden har fuktvärden under kritisk fuktnivå för mikrobiell tillväxt uppmätts. Ingen avvikande lukt känns i utrymmet, dock finns mikrobiell påväxt på bjälklagets undersida. Vidare noterades följande i grunden:

- Tryckimpregnerat virke finns i konstruktionen
- Kvarlämnat formvirke finns kvar i konstruktionen där fuktkvoten uppmättes till > 30 %

Fuktkvoten uppmättes till cirka 15 %. Det finns risk för mikrobiell tillväxt om den relativa fuktigheten (RF) i den omgivande luften är över 75 %. I furuvirke motsvarar det en fuktkvot (FK) på 17 %.

Den upptäckta mikrobiella påväxten på bjälklagets undersida indikerar att grunden under delar av året är så pass fuktig att mikroorganismer utvecklas. Detta kan i sin tur leda till rötskador i konstruktionen. För att undvika detta så behöver krypgrundens klimat bli torrare. Läs gärna bifogat Anticimex faktablad om uteluftsventilerade krypgrunder för tips och råd.

En notering som särskilt bör påtalas är att mikrobiell påväxt noterades i krypgrunden, vilket är vanligt förekommande för denna typ av grundkonstruktion. Bland de vanligaste och säkraste åtgärderna för fuktiga krypgrunder är att förse dem med en fast monterad krypgrundsavfuktare, en så kallad sorptionsavfuktare.

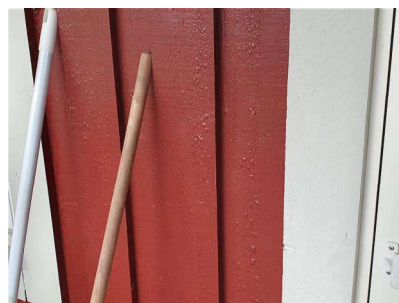
Blåsor finns i färgen som även är "flammig". Vidare förekommer mindre omfattning av färgsläpp i fasadpanelen med tillhörande träkonstruktioner.

Blåsor och "flammighet" i färg kan bero på olika saker. Exempelvis informerades om att fasadpanelen är tryckimpregnerad samt att originalfärgen och färgen som användes i samband med ommålningen är av olika typer.

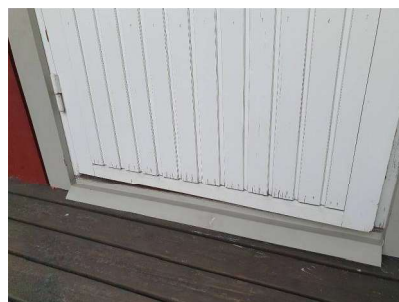
Dörrar har mindre omfattning av färgsläpp och torrspäckor.

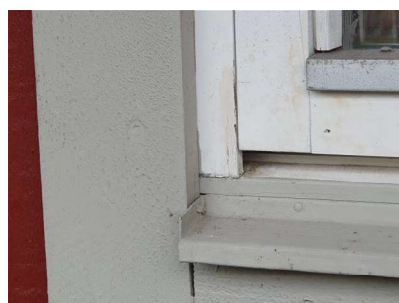
Fönster har mindre omfattning av färgsläpp och torrspäckor.

-----  
Ett antal isolerglas är äldre där även enstaka glas är punkterade (missfärgade/imma mellan rutorna).

Vissa fönster är äldre vilket betyder att tätningen mellan fönsterrutorna kan vara sämre. Detta kan leda till att missfärgning/imma uppstår mellan glasrutorna.

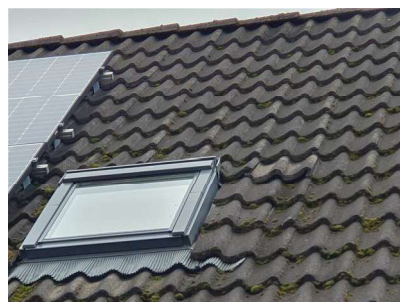
Yttertaket är äldre. Vidare noterades följande för taket:

- Mosspåväxt finns på betongpannor
- Enstaka betongpannor är ur läge

Yttertak har enligt vår bedömning en begränsad livslängd. Eftersom husets taktäckning är äldre har det ett minskat motstånd mot vatteninträngning. Detta i sin tur kan leda till fuktskador på träläkt och vidare ner i underliggande konstruktioner.

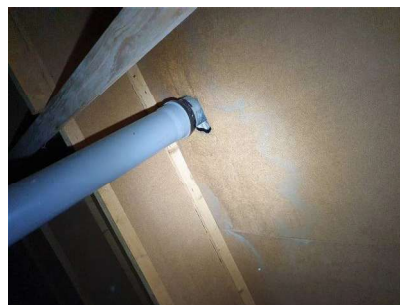
Underlagstaket består av boardskivor där även fuktrosor förekommer.

Eftersom underlagstaket består av boardskivor utan yttre täckning av papp under takbeklädnaden, finns risk vid ogynnsam väderlek att regnvatten/snö tränger in i skivskarvar med läckage som följd. Med tiden kan även skivorna drabbas av fuktskador.

Med denna typ av underlagstak är det av extra betydelse att ovanpåliggande betongpannor är hela, ligger i rätt läge samt är fria från mosspåväxt.

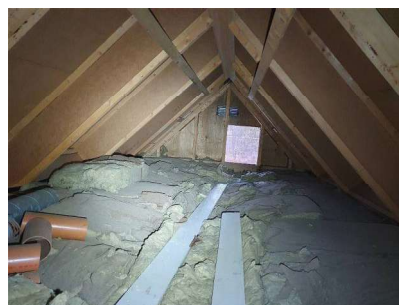
Vid kontroll av vinden uppmättes fuktvärden under kritisk fuktnivå för mikrobiell tillväxt och en normal lukt upplevdes.

Fuktkvoten i takbjälkar uppmättes till cirka 10 %. Det finns risk för mikrobiell tillväxt om den relativa fuktigheten (RF) i den omgivande luften är över 75 %. I furuvirke motsvarar det en fuktkvot (FK) på 17 %.

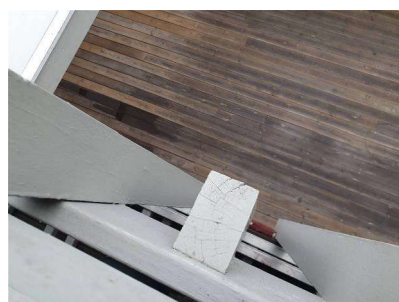
Träkonstruktionerna för balkongen har mindre omfattning av färgsläpp och torrsprickor.

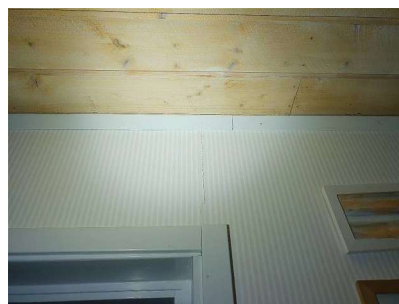
Sprickor förekommer i inner- och ytterväggar.

Dessa bedöms inte ha uppstått på grund av bakomliggande skador.

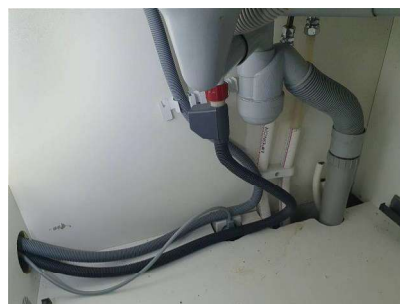
Fuktskydd finns inte under kyl, frys eller i diskbänksskåp.

Bristerna medför att eventuella läckage är svårare att upptäcka, då kan vatten tränga in i omkringliggande konstruktioner och orsaka fuktskador.

För att lättare upptäcka eventuella läckage, installera fuktskydd. Om fuktskydd inte är applicerbart i skåpet kan ett vattenlarm monteras som komplement.

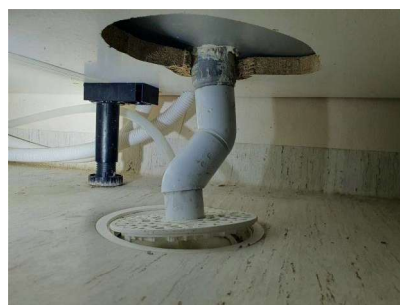
Följande brister noterades i utrymmet:
  - Plastmattan är felmonterad i golvbrunnen där den sticker fram under klämringen
  - Golvbrunnen är placerad för nära väggen
  - Sprickor finns i plastmattan vid uppvik mot tröskel

Bristerna medför en ökad risk för att vatten tränger ner i omkringliggande konstruktioner och orsakar fuktskador.

För att minska risken för fuktskador rekommenderas golvbrunnen att kontrolleras samt rengöras varsamt och regelbundet.

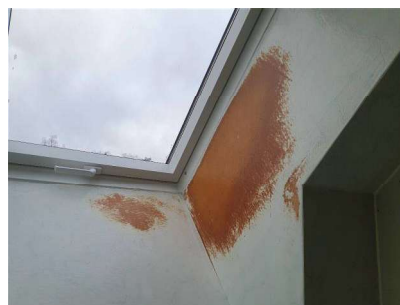
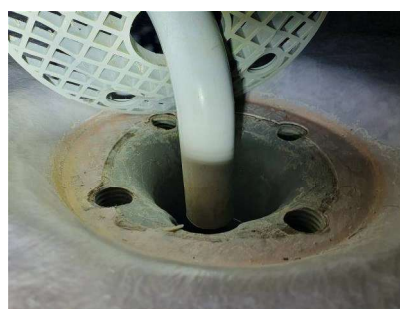
Våtutrymmet är äldre och har passerat tiden för sin tekniska livslängd.

Vidare noterades följande i rummet:

- Golvbrunnen är äldre
- Klämring saknas i golvbrunn
- Delar av golvlutningen mot golvbrunnen är något plant
- Rörgenomföringar finns i golv
- Missfärgningar finns på väggbeklädnad (beror eventuellt på reaktion från solen enligt sakkunnig)

Eftersom funktionen, som innebär att ytskiktet/tätskiktet ska vara vattentätt, kan vara nedsatt finns en ökad risk att vatten tränger igenom med vattenskador i omkringliggande konstruktioner som följd.

Renovering av utrymmet rekommenderas. Läs gärna mer på [www.bkr.se](http://www.bkr.se), [www.gvk.se](http://www.gvk.se) och [www.sakervatten.se](http://www.sakervatten.se) vid val av framtida våtrumsentreprenör.

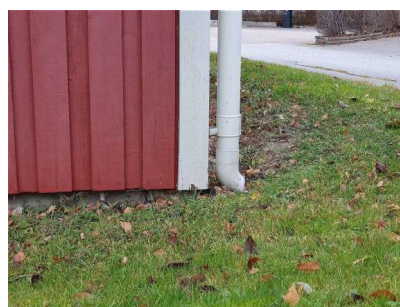
Delar av marken lutar mot garaget.

Detta innebär en ökad fuktbelastning mot grunden, vilket i sin tur kan orsaka fuktskador i byggnaden.

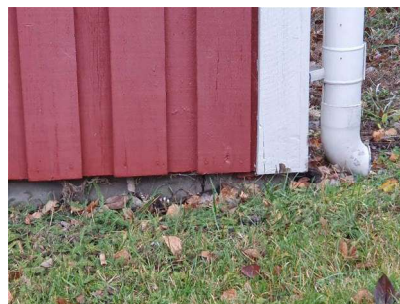
Sprickor samt puts- och färgsläpp finns i sockel.

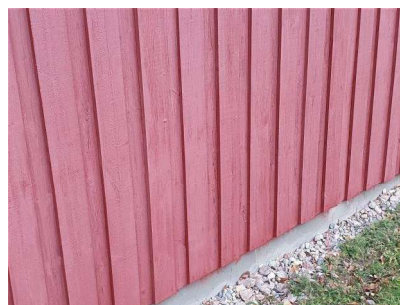
Färgen är "flammig". Vidare förekommer mindre omfattning av färgsläpp i fasadpanelen med tillhörande träkonstruktioner.

"Flammighet" i färg kan bero på olika saker. Exempelvis informerades om att fasadpanelen är tryckimpregnerad samt att originalfärgen och färgen som användes i samband med ommålningen är av olika typer.

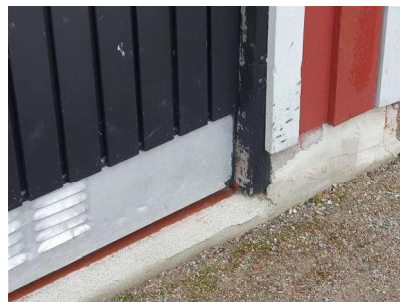
Garageport och dörr har färgsläpp samt torrspäckor.

Träkonstruktioner där målningsbehov finns kan få fukt- och rötskador på grund av sämre vattenavvisande förmåga.

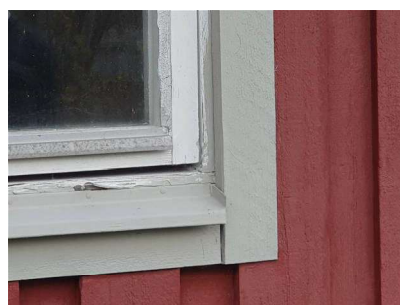
Fönster har färgsläpp och torrspäckor. Vidare är fönsterbleck otäta vid infästningar.

Träkonstruktioner där målningsbehov finns samt brister i plåtdetaljer, kan få fukt- och rötskador på grund av sämre vattenavvisande förmåga.

För att öka livslängden på fönster rekommenderas målning och underhåll.

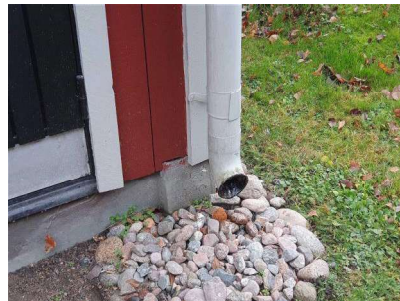
Stuprör avslutas nära byggnad.

Stuprör som avslutas intill byggnad (ovan mark) kan medföra en ökad fuktbelastning på sockel med fuktrelaterade skador som följd.

Hängrännor och stuprör är äldre.

Äldre hängrännor och stuprör kan börja rosta med läckage som följd, vilket kan medföra en ökad fuktbelastning på kringliggande konstruktioner.

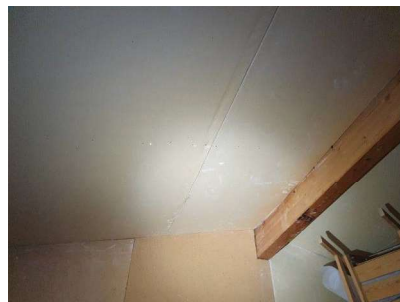
Underlagstaket i förrådet har inte kunnat besiktas på grund av parallelltak.

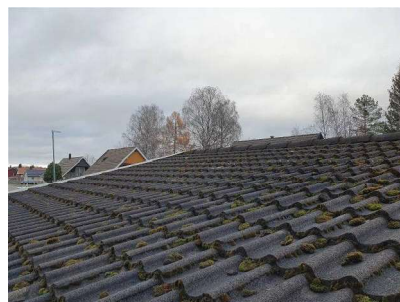
Yttertaket är äldre och mosspåväxt finns på betongpannor.

Yttertak har enligt vår bedömning en begränsad livslängd. Eftersom garagets taktäckning är äldre har det ett minskat motstånd mot vatteninträning. Detta i sin tur kan leda till fuktskador på träläkt och vidare ner i underliggande konstruktioner.

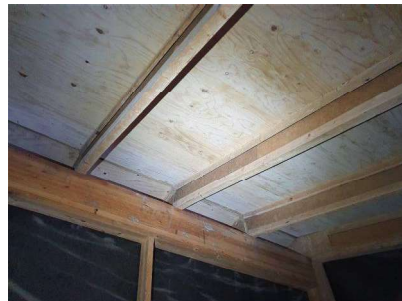
Underlagstaket består av träfiberskivor där även fuktrosor noterades.

Eftersom underlagstaket består av träfiberskivor utan yttre täckning av papp under takbeklädnaden, finns risk vid ogynnsam väderlek att regnvatten/snö tränger in i skivskarvar med läckage som följd. Med tiden kan även träfiberskivorna drabbas av fuktskador.

Mikrobiell påväxt finns på underlagstaket.

Detta kan vara ett tecken på att vinden tillförs fukt inifrån byggnaden. Observera att besiktning av byggnadens ventilationssystem inte har ingått i uppdraget.

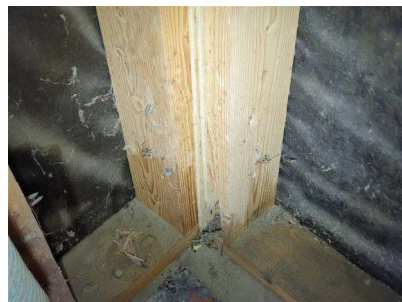
Grundläggningen bestående av en betongplatta på mark utan underliggande isolering är en riskkonstruktion. Vidare finns tryckimpregnerat virke i konstruktionen.

Väggsyllarna riskerar att drabbas av fuktskador på grund av naturlig fuktpåverkan. Detta i sin tur kan leda till mikrobiella skador (angrepp av mikroorganismer) som kan resultera i att mikrobiell lukt sprids. Vidare kan det tryckimpregnerade virket avge en kemisk doft om de utsätts för fukt.

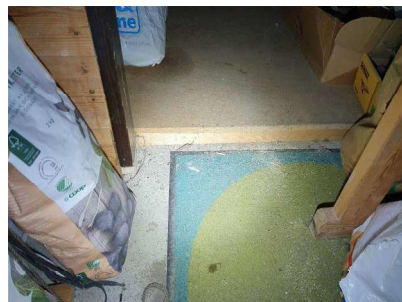
Betongplatta på mark med uppreglat och isolerat golv finns.

Befintlig golvkonstruktion och eventuella väggsyllar riskerar att drabbas av fuktskador på grund av naturlig fuktpåverkan. Detta i sin tur kan leda till mikrobiella skador (angrepp av mikroorganismer) som kan resultera i att mikrobiell lukt sprids. Om golvkonstruktion och syllar är tryckimpregnerade kan även en kemisk lukt förekomma.
