Fastighetsbeteckning
Spännvalsen 3
Adress
Valsarevägen 5
15531 Nykvarn

Uppdragsnummer	A30789
Besiktningsdatum	2024-11-12
Besiktningföretag	OBM Byggnadsmiljö AB
Besiktningförrättare	Mattias Forsberg
Närvarande	Säljare
Giltig till och med	2025-11-12

Byggnadsbeskrivning	Byggnadsår
Huset är ett 1½-planshus med platta på mark.	1971
Till eller ombyggnad	Övrigt
---	Huset möblerat

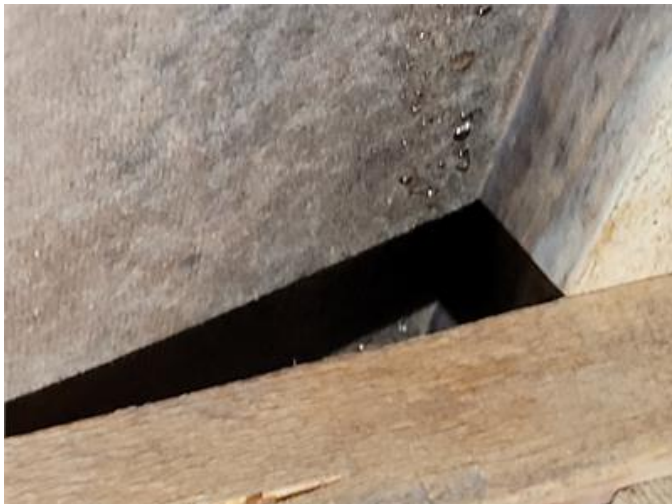
Mikrobiell påväxt förekommer på yttertaketets insida. Orsak samt omfattning bör fastställas och åtgärdas i erforderlig omfattning, se även info på protokollets näst sista sida, pos. 3.

Mikrobiell påväxt samt missfärgningar/fuktfläckar

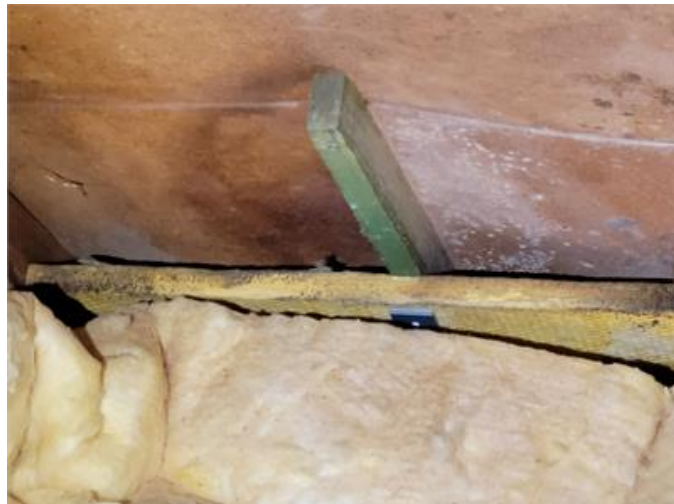
Mikrobiell påväxt samt missfärgningar/fuktfläckar

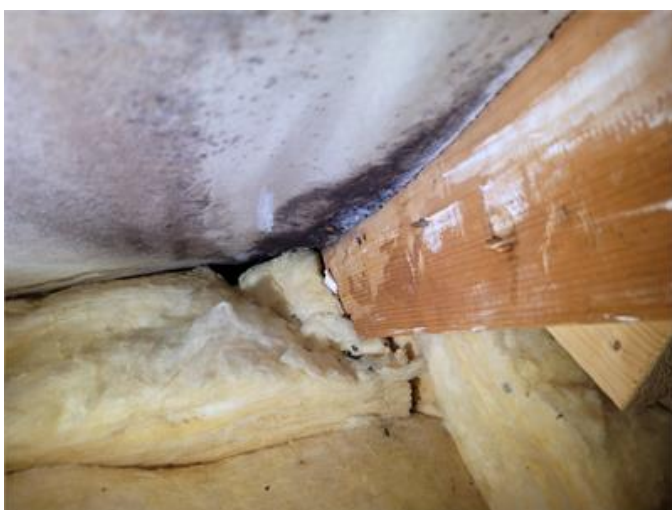
Mikrobiell påväxt samt missfärgningar/fuktfläckar
