**Fastighetsuppgifter**

Vinäs 75:2

Bärsgardsvägen 5

Uppdragsnummer	WA5629
Besiktningsdatum	2024-11-18
Besiktningföretag	OBM Besiktning i Dalarna AB
Besiktningförrättare	Tomas Myrbråten
Närvarande	Ägaren.
Giltig till och med	2025-11-18

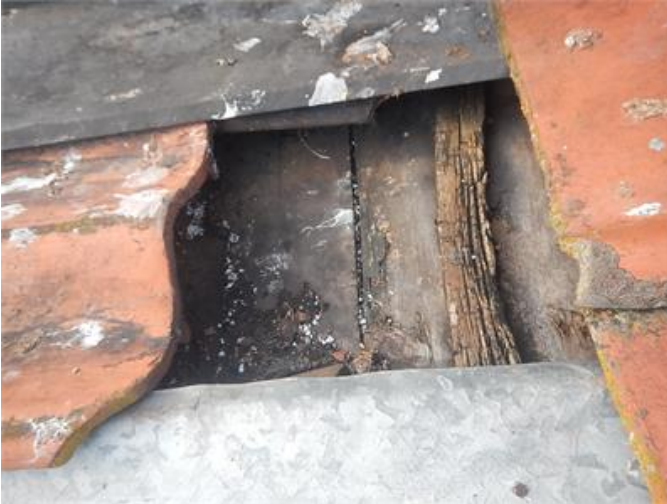
-Äldre takpannor förekommer och den underliggande takpappens tekniska livslängd anses vara passerad, underhållsbehov avseende takpapp och läkt föreligger därför. Se även info på protokollets näst sista sida, pos. 2.

Del av tak där takpanna glidit ner pga. rötskadad läkt och att takpapp saknas.

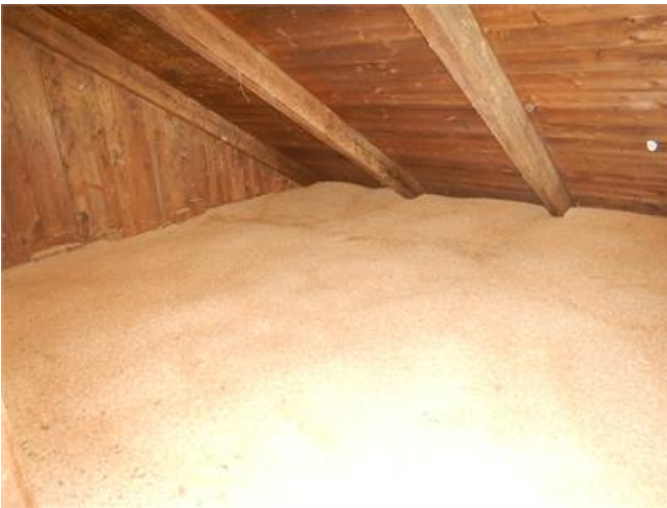
-Mikrobiell påväxt förekommer på yttertaketets insida i begränsad omfattning. Det kan ej bedömas om detta är ett pågående problem eller av äldre ursprung. Yttertaketets insida bör därför kontrolleras regelbundet, se även info på protokollets näst sista sida, pos. 3.

Mikrobiell påväxt på underlagstak samt gavelspets vind.

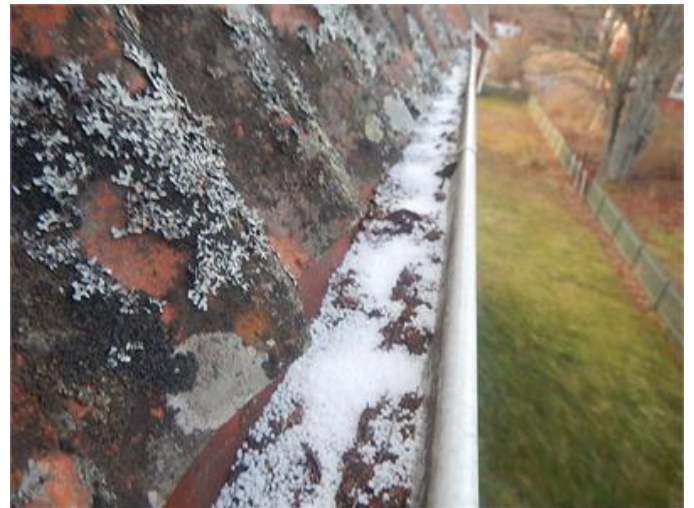
Hängränna som bör rensas.

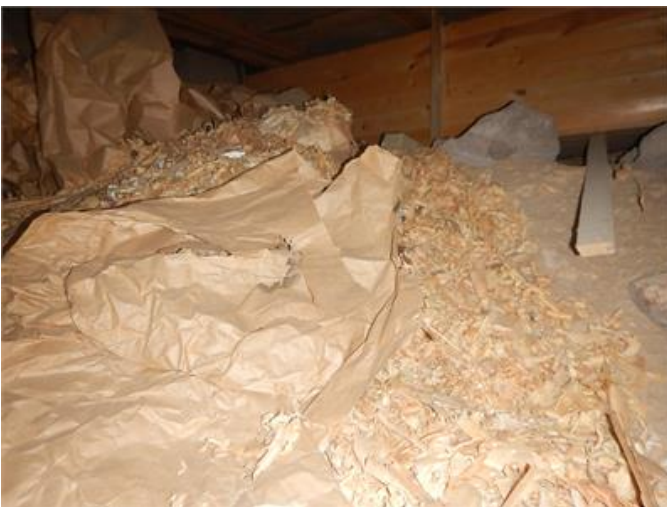
-En krypgrund är en riskkonstruktion med avseende på fukt- och mikrobiella skador.

-Rikligt med organiskt material på markytan.

Vy över krypgrundsdelen med organiskt material på markytan.

Åtgärder bör därför utföras i utrymmena.

För att säkert fastställa grundens funktion och golvbjälklagets kondition krävs alltid en fortsatt teknisk undersökning. Se även protokollets näst sista sida Pos. 10.
