# Besiktningssprotokoll

Fastighetsbeteckning: Risinge-Falla 2:86	
Fastighetsadress: Rörstorpsvägen 8	
Postnummer: 612 38	Ort: Finspång

Besiktningdatum: 2024-11-18	Protokollnummer: 68674524
Temperatur: -1 °C	Väderlek: Molnigt
Tekniker: Joel Hallén	
E-post: Joel.Hallen@anticimex.se	
Kontor: Norrköping	
Närvarande: Fastighetsägare

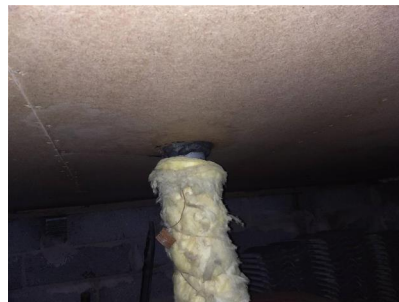
Vid kontroll av konstruktionen i krypgrund uppmättes fuktvärden runt kritisk fuktnivå för mikrobiell tillväxt.

Fuktkvoten uppmättes till 17 % i krypgrunden.  
Risk för mikrobiell tillväxt föreligger om fuktkvoten överstiger 17%.

Husets grundläggning består av en krypgrund. På grund av naturlig fuktpåverkan riskerar golvbjälklaget ovan den uteluftsventilerade krypgrunden att drabbas av fuktskador.

- Äldre fuktfläck finns lokalt under tvättstugan och är äldre och oförändrad enligt uppgift. Fuktindikering utan anmärkning.
- Virke finns förvarats i grunden.

Med en krypgrundsavfuktare korrekt installerad och i drift kan man vara säker på att grunden alltid har ett bra klimat och håller sig fri från risk att få fuktrelaterade skador vid normala förhållanden.

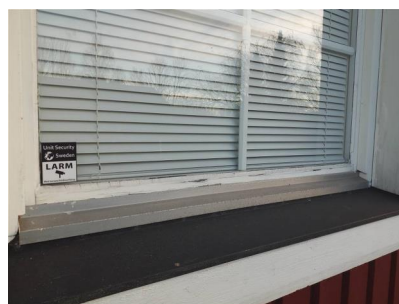
Isolerglas är äldre (gäller ej de som har byts ut)

Befintliga fönster som är äldre vilket betyder att tätningen mellan fönsterrutorna kan vara sämre. Detta kan leda till att missfärgning/imma kan uppstå mellan glasrutorna.

Vissa fönster är i behov av målning/underhåll.

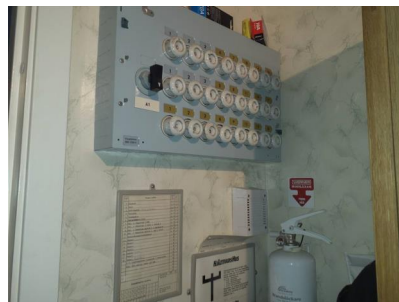
Jordfelsbrytare finns ej.

Det finns inget krav att hus byggda före år 2000 ska ha jordfelsbrytare. Jordfelsbrytaren minskar dock risken för personskador och brand orsakade av elanläggningen.

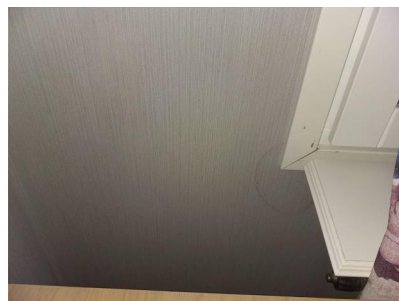
Äldre fuktfläckar under fönster på båda sidorna, fuktindikering utan anmärkning.

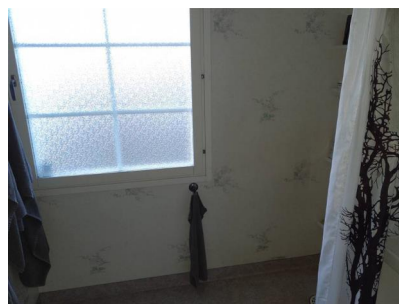
Våtutrymmet har äldre yt-/tätskikt.

Eftersom funktionen, som innebär att ytskiktet/tätskiktet ska vara vattentätt, kan vara nedsatt finns en ökad risk att vatten tränger igenom ytskiktet/tätskiktet med vattenskador i omkringliggande konstruktioner som följd.

- Fönster placerat nära dusch, rekommenderas att fortsätta använda duschdraperiet.
- Rörgenomföringar finns i golv vilket är godkänt i äldre badrum.

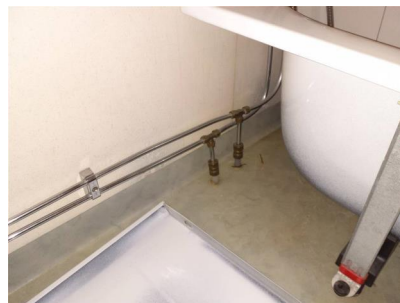
Våtutrymmet har äldre yt-/tätskikt.

Eftersom funktionen, som innebär att ytskiktet/tätskiktet ska vara vattentätt, kan vara nedsatt finns en ökad risk att vatten tränger igenom ytskiktet/tätskiktet med vattenskador i omkringliggande konstruktioner som följd.

Rör genomföringar finns i golv under badkar vilket är en ökad risk ur fuktsynpunkt.

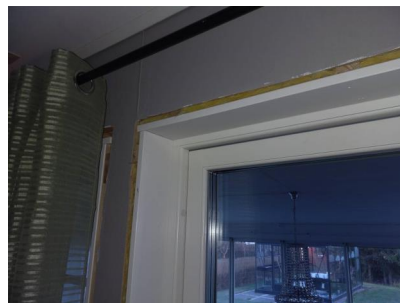
Några enstaka foder runt fönster/dörr saknas samt trösklar, golvlistor i några utrymmen.
