# Besiktningssprotokoll

Anticimex Försäkringsbesiktning i samarbete med Fastighetsbyrån

Fastighetsbeteckning: Åsa 1:42	
Fastighetsadress: Åsa Granliden	
Postnummer: 641 64	Ort: Sköldinge

Besiktningdatum: 2024-11-06	Protokollnummer: 68655929
Temperatur: 8 °C	Väderlek: Mulet
Tekniker: Marcus Axinge	
E-post: marcus.axinge@anticimex.se	
Kontor: Eskilstuna	
Närvarande: Tove Söneby / Dotter till fastighetsägare

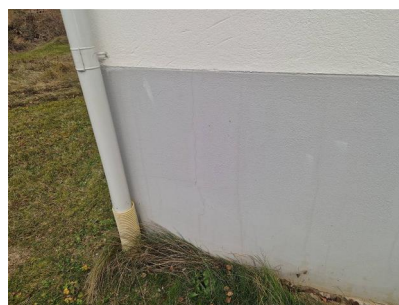
#### Utvändigt / Sockel

Sprickor finns i sockel.

Dessa bedöms inte ha lett till bakomliggande skador.
